VIADUC DE ROMAND (VOIE FERRÉE ANDELOT - LA CLUSE)

Bourgogne-Franche-Comté, Jura
Bellefontaine
le Bois des Crottes

Dossier IA39001129 réalisé en 2004 revu en
2006

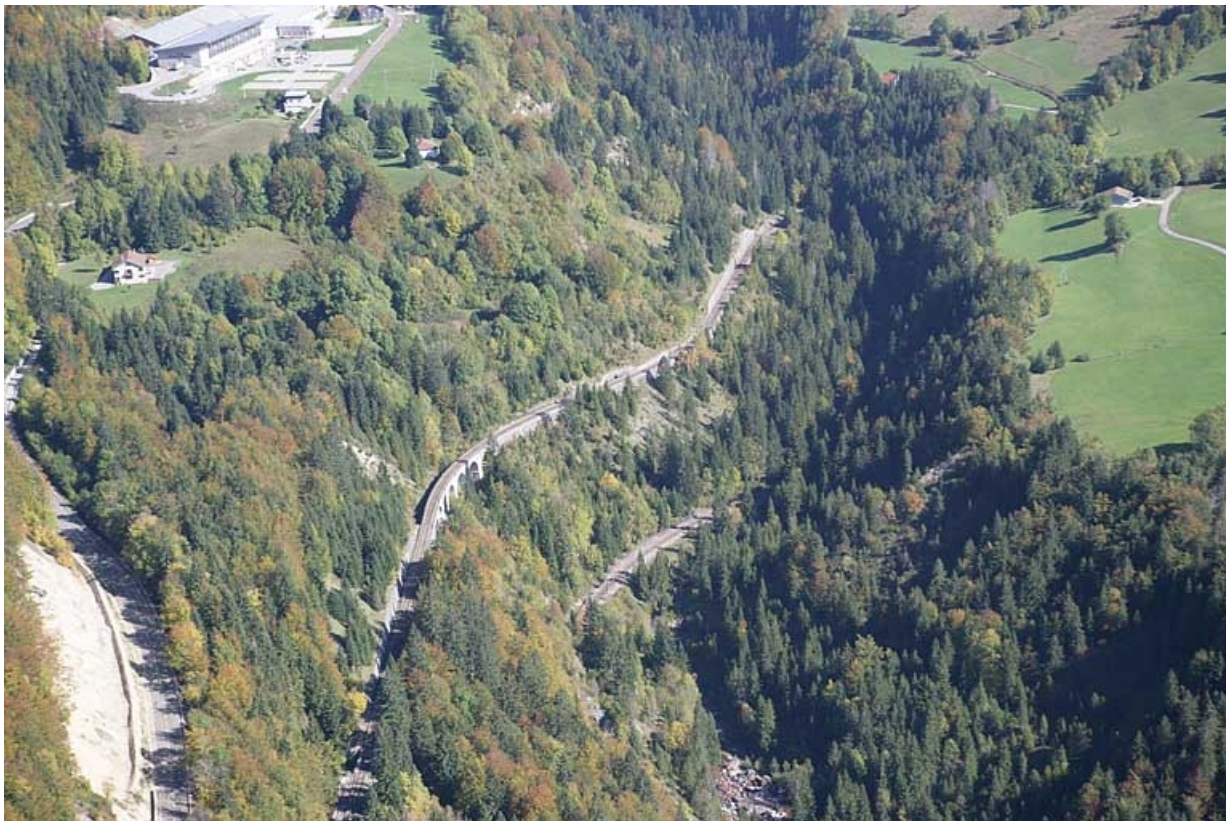
N° de l'illustration : 20053901003NUCA

Vue aérienne, depuis le sud-ouest.

Enjambant un ravin du haut de ses 13 m, le viaduc (au PK 045.827) est en pierre de taille calcaire, avec appareil à bossages rustiques. Il se compose de six arches de 12 m de large chacune et d'une de 6 m (la troisième côté Andelot-en-Montagne), toutes voûtées en berceau plein-cintre. Il est établi suivant une courbe à droite (avec 180 m de rayon de courbure) et avec une pente (descendante) de 30 mm / m, d'où la présence d'un contre-rail (rail de guidage). Ses garde-corps métalliques sont formés de supports verticaux en fer forgé plat, percés pour laisser passage à deux barres cylindriques horizontales et portant un appui en demi-rond.
