MUR DE SOUTÈNEMENT (VOIE FERRÉE ANDELOT - LA CLUSE)

Tancua
Côte de Bandu

Dossier IA39001149 réalisé en 2004 revu en
2006

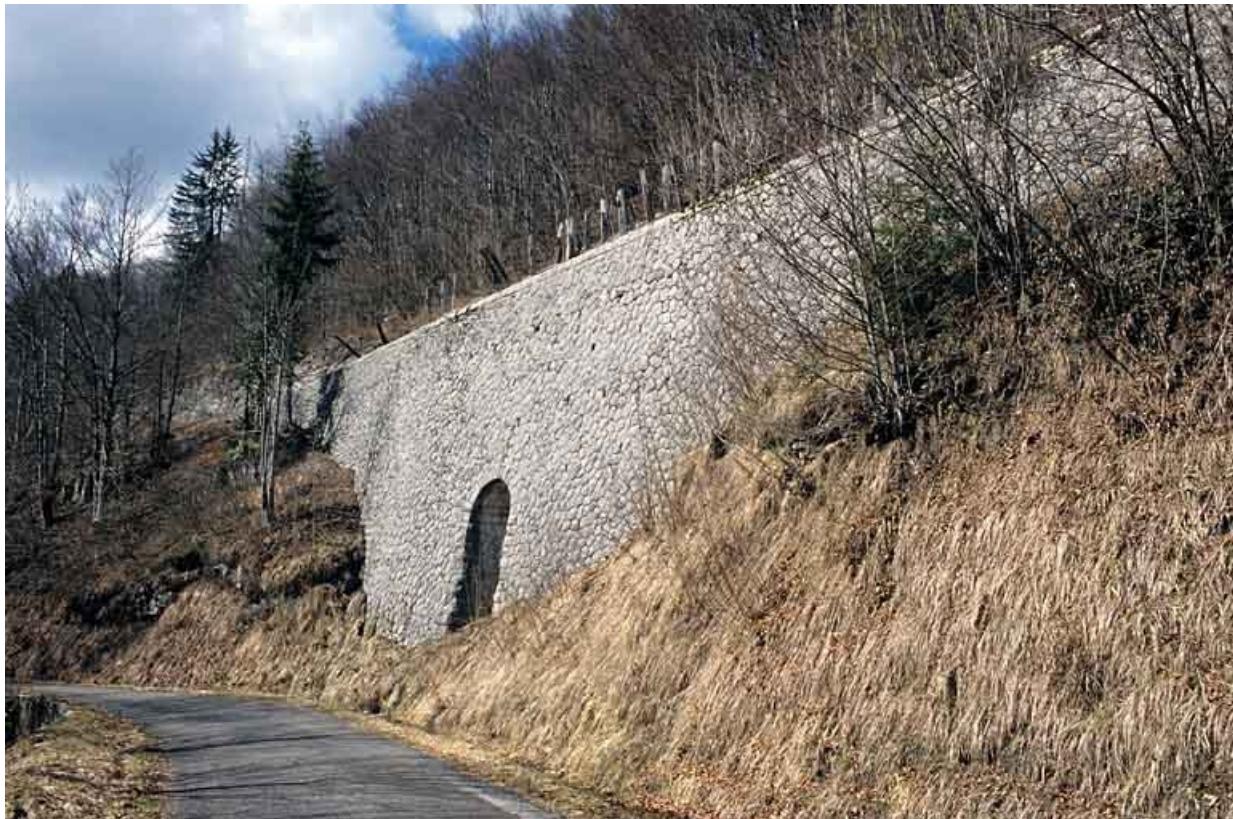
N° de l'illustration : 20053900604ZA

Vue d'ensemble, de trois quarts droite.

Établi en contrebas et à gauche (sud) de la voie, au long du chemin départemental n° 126 de Saint-Claude à Morez, le mur a une longueur de 62 m (du PK 053.139 au PK 053.201) pour une hauteur de 10,70 m. Son parement taluté présente un appareil polygonal, formé de moellons calcaires généralement hexagonaux. Au centre (PK 053.168), il laisse passage à un ruisseau grâce à un ponceau de 2 m d'ouverture, dont l'arche plein-cintre est à bossages. Il n'y a pas de garde-corps métallique à cet endroit mais la voie est soutenue par des traverses en bois verticales.

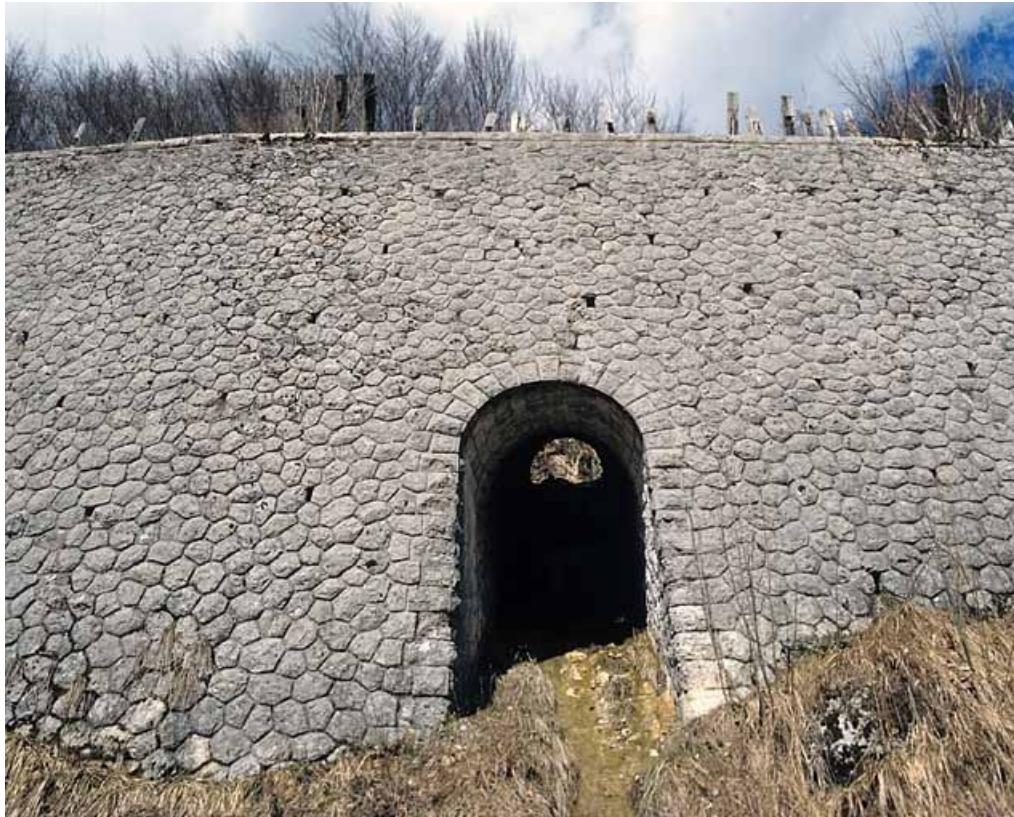
N° de l'illustration : 20053900602XA

Arche.
