IMMEUBLE

Bourgogne-Franche-Comté, Jura
Morez
170 rue de la République

Dossier IA39001243 réalisé en 2000 revu en
2009
Auteur(s) : Laurent Poupard

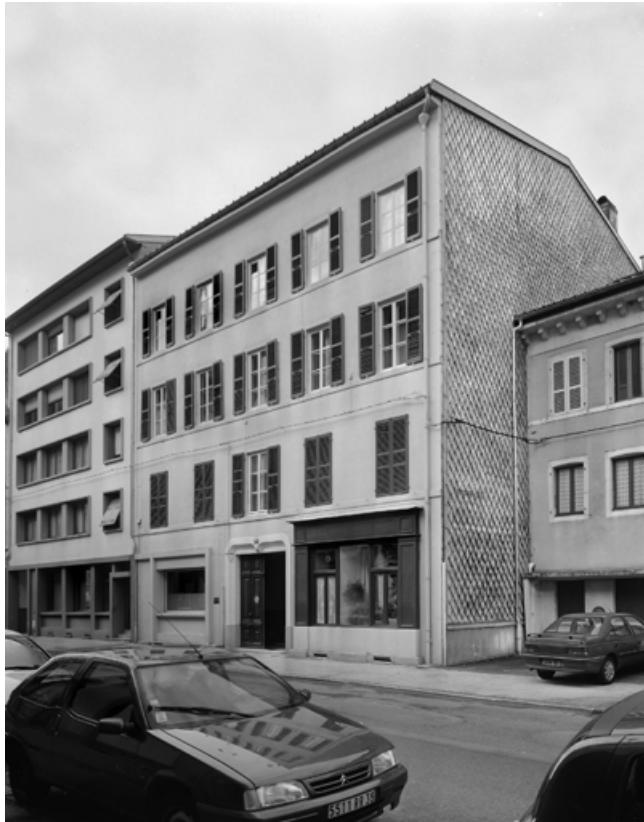
N° de l'illustration : 20033900398V

Elévation antérieure.

L'immeuble a des murs en moellons calcaires enduits, avec pierre de taille en grand appareil laissé apparente sur le rez-de-chaussée de l élévation antérieure (à cinq travées) et essentage de tôle sur le mur pignon nord. Il compte un sous-sol et trois étages carrés, distribués par un escalier tournant en bois accessible depuis le passage couvert central. Il est coiffé d'un toit métallique à longs pans et pignons couverts. Sa cour est fermée à l'ouest par deux corps de bâtiments réunis sous une même terrasse en béton récente. Chacun a deux niveaux à usage de garage (rez-de-chaussée et étage carré côté cour, étage de soubassement et rez-de-chaussée surélevé côté jardin), desservis par l'escalier droit qui les sépare.

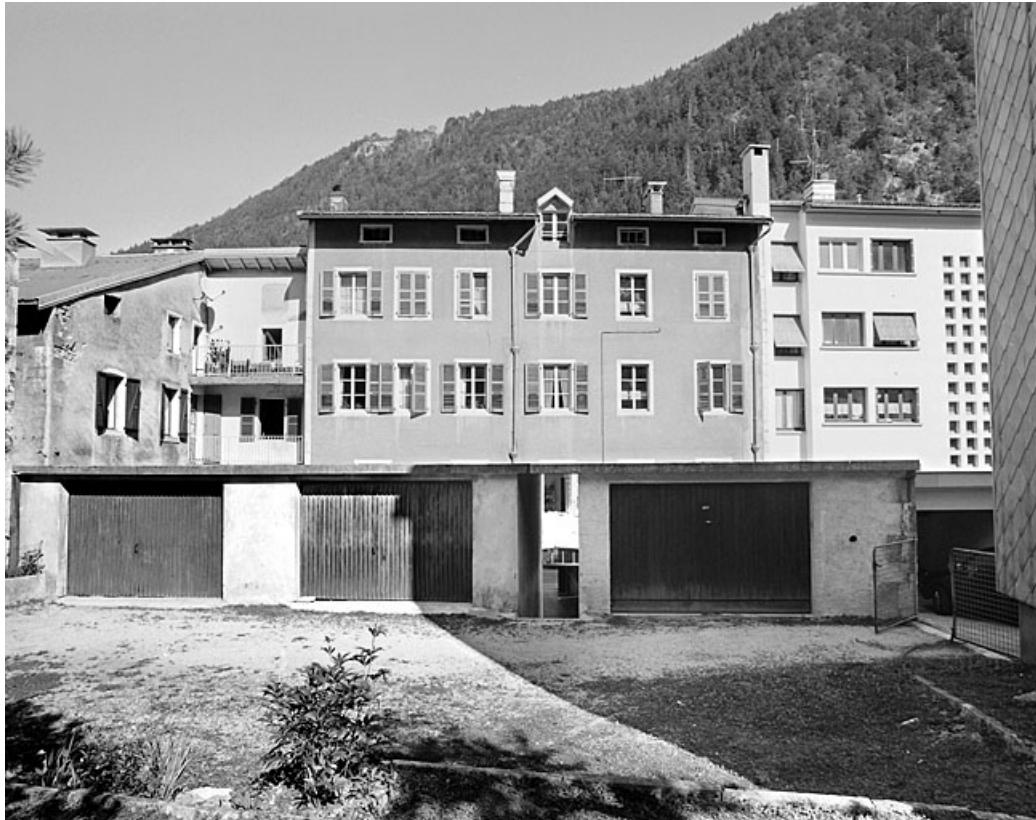
N° de l'illustration : 20033900406X

Elévation postérieure et garages.

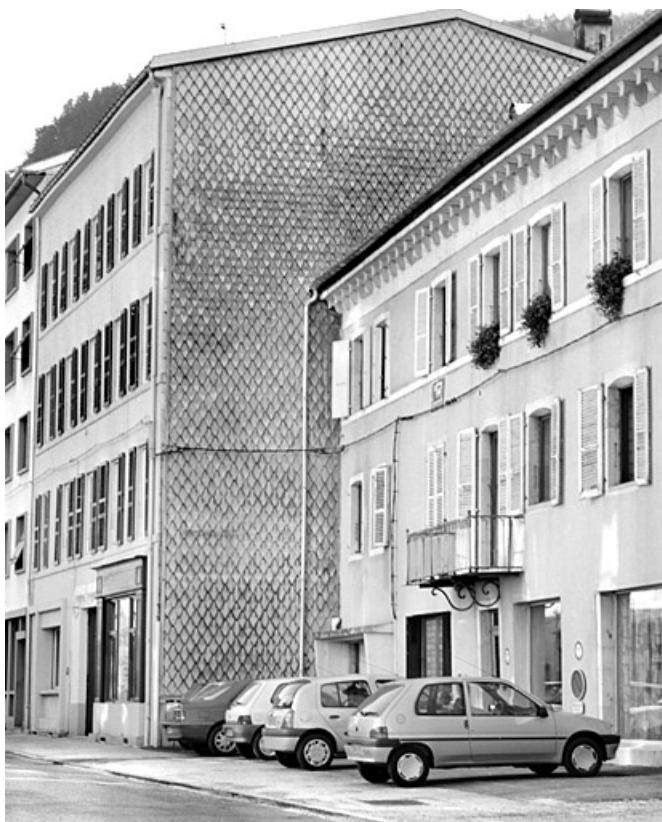
N° de l'illustration : 20033900397X

Elévation antérieure et latérale droite (nord).

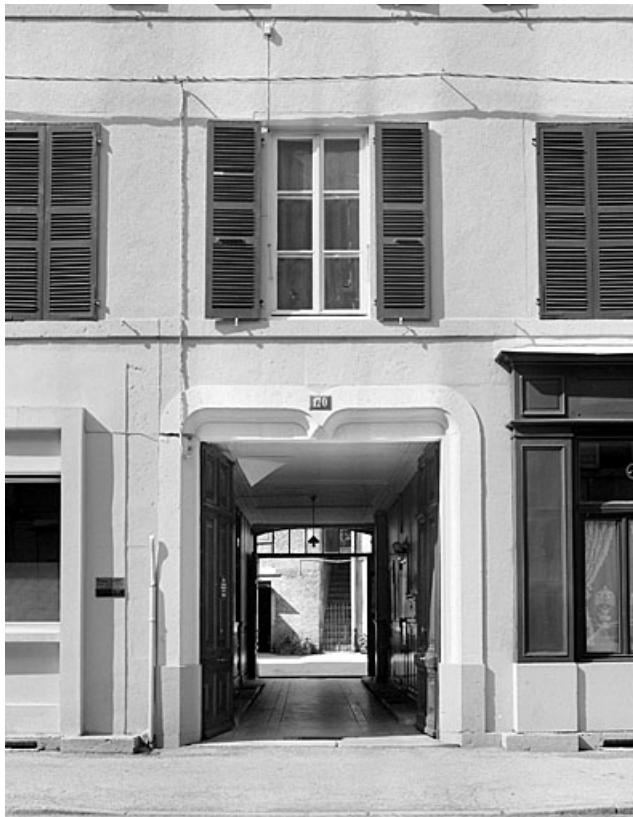
N° de l'illustration : 20033900401X

Entrée principale (passage couvert) et fenêtre du premier étage.
39, Morez, 170 rue de la République

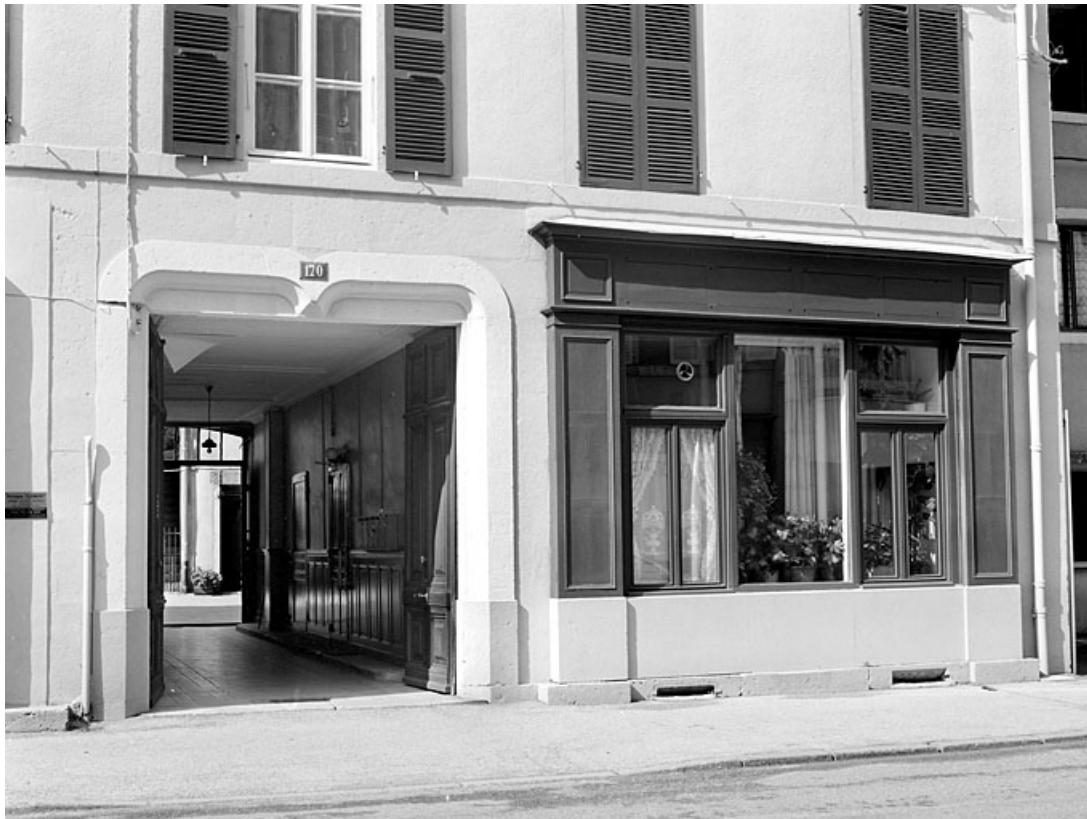
N° de l'illustration : 20033900399X

Entrée principale (passage couvert) et devanture d'une ancienne boutique.
39, Morez, 170 rue de la République

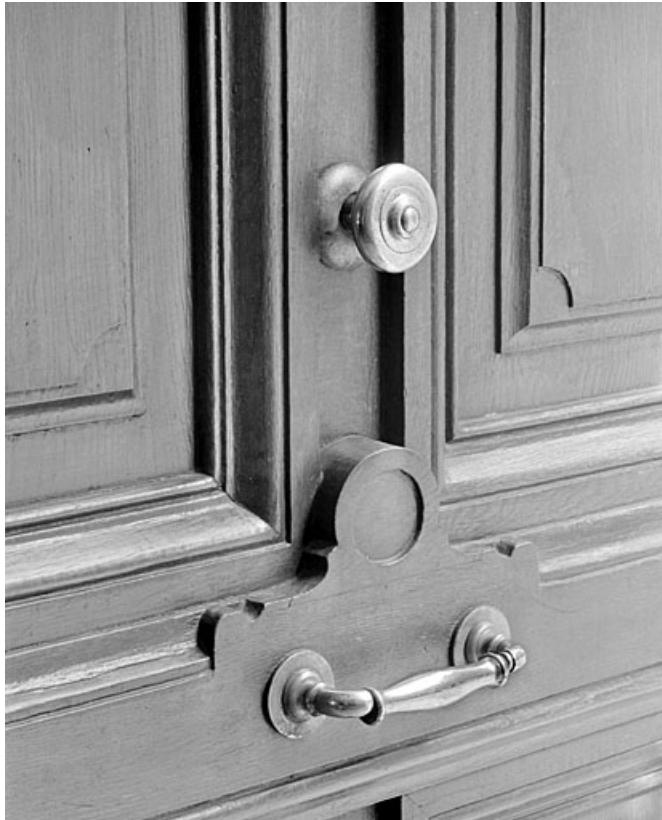
N° de l'illustration : 20033900400X

Poignées de la porte du passage couvert.

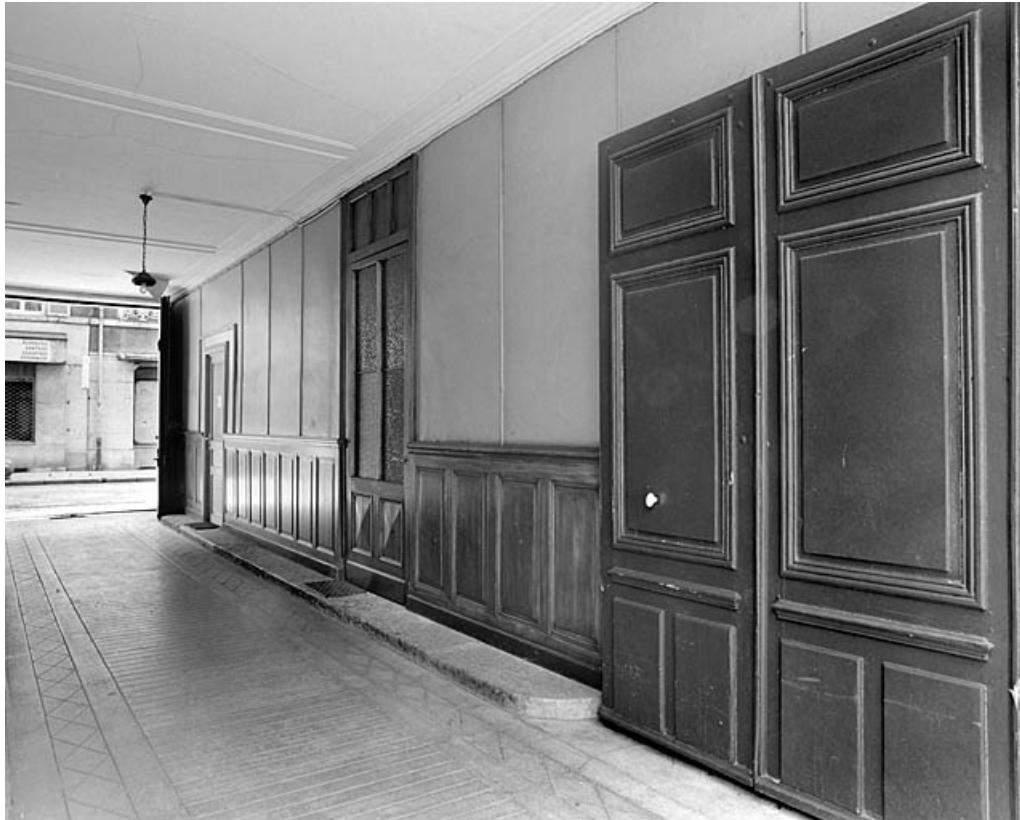
N° de l'illustration : 20033900403X

Intérieur du passage couvert, depuis la cour.

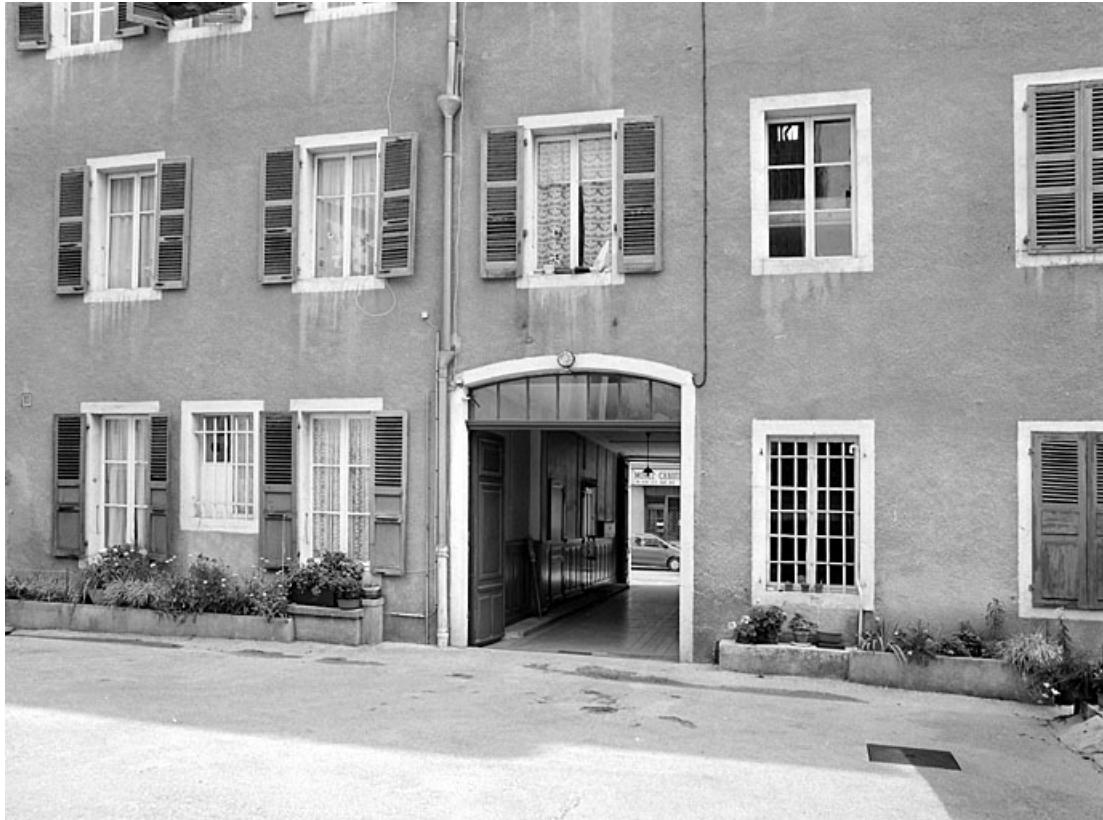
N° de l'illustration : 20033900402X

Rez-de-chaussée et premier étage de l'élévation postérieure.

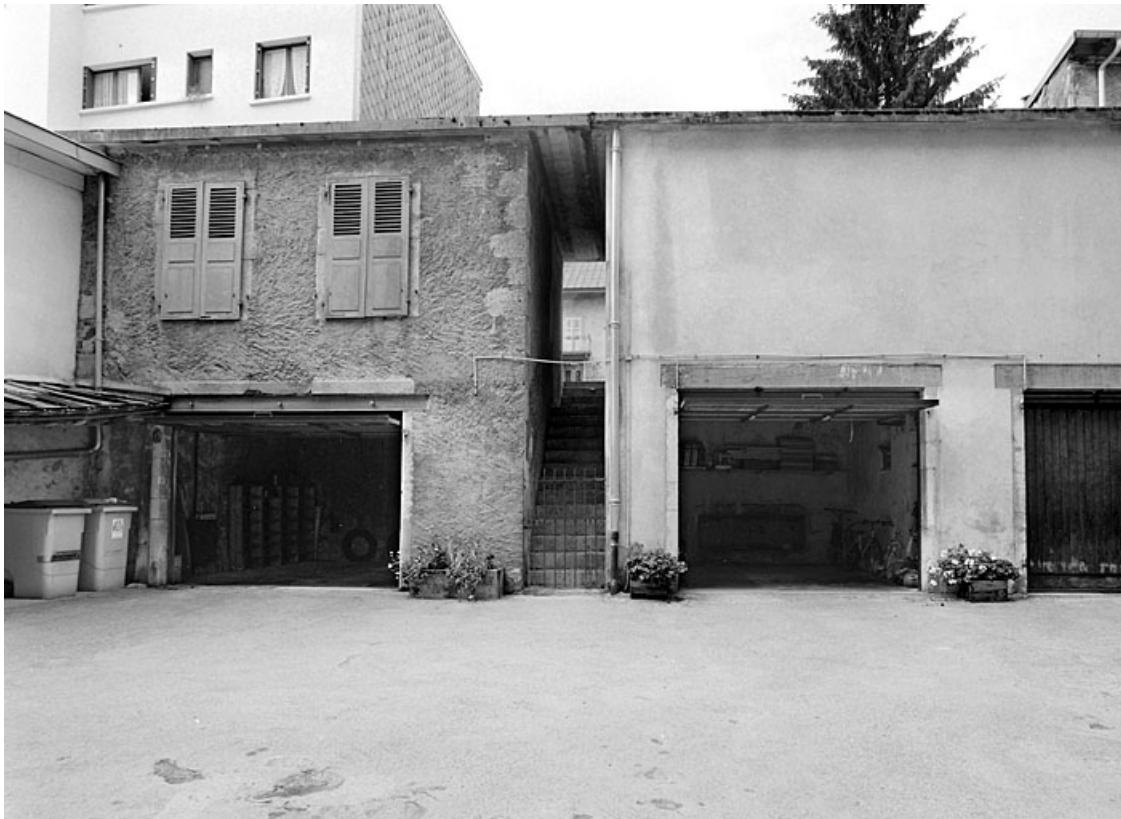
N° de l'illustration : 20033900404X

Elévation antérieure des garages.
