IMMEUBLE

Bourgogne-Franche-Comté, Jura
Morez
170 rue de la République

Dossier IA39001243 réalisé en 2000 revu en
2009

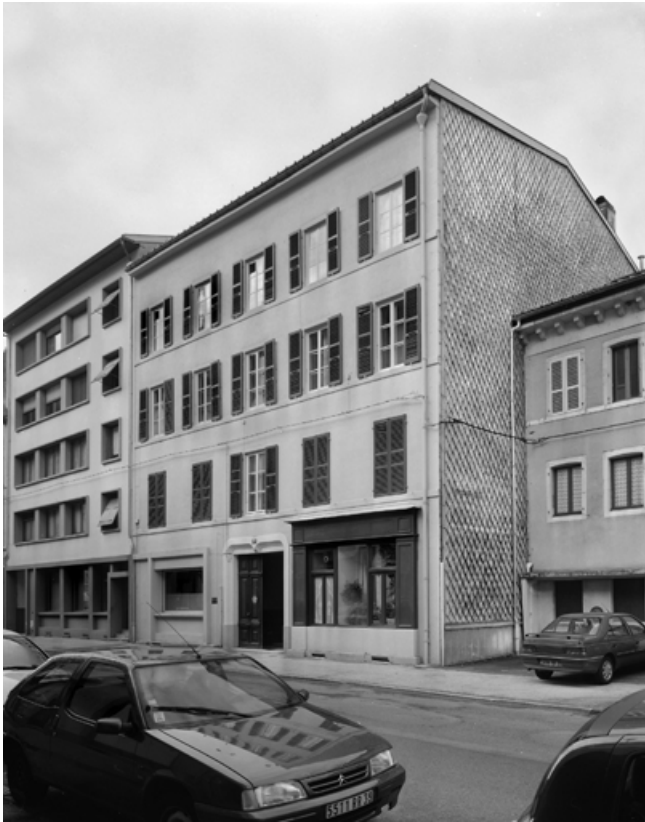
N° de l'illustration : 20033900398V

Élévation antérieure.

L'immeuble a des murs en moellons calcaires enduits, avec pierre de taille en grand appareil laissé apparente sur le rez-de-chaussée de l'élévation antérieure (à cinq travées) et essentage de tôle sur le mur pignon nord. Il compte un sous-sol et trois étages carrés, distribués par un escalier tournant en bois accessible depuis le passage couvert central. Il est coiffé d'un toit métallique à longs pans et pignons couverts. Sa cour est fermée à l'ouest par deux corps de bâtiments réunis sous une même terrasse en béton récente. Chacun a deux niveaux à usage de garage (rez-de-chaussée et étage carré côté cour, étage de soubassement et rez-de-chaussée surélevé côté ancien jardin), desservis par l'escalier droit qui les sépare.

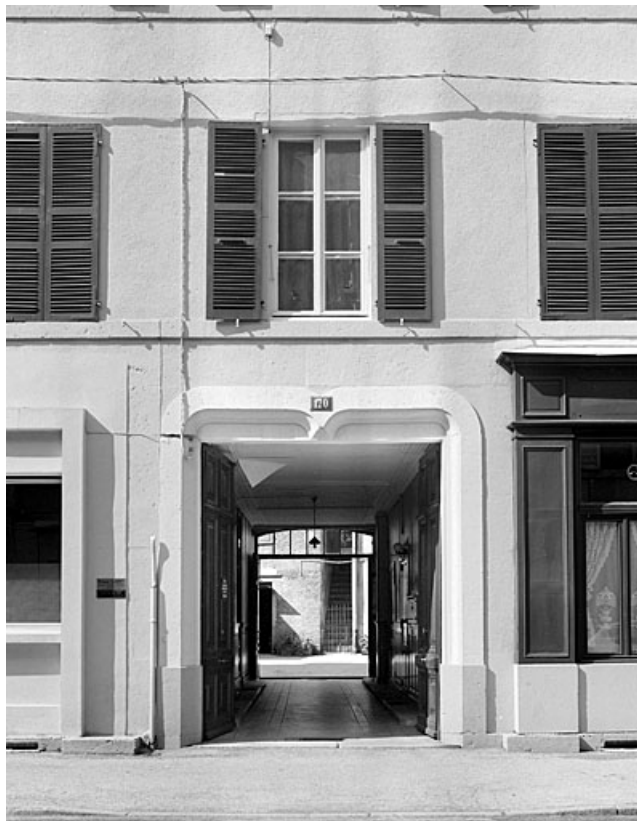
N° de l'illustration : 20033900401X

Entrée principale (passage couvert) et fenêtre du premier étage.
