IMMEUBLE

Bourgogne-Franche-Comté, Jura
Morez
25 rue du Docteur Regad

Dossier IA39001251 réalisé en 2000 revu en
2009
Auteur(s) : Laurent Poupard

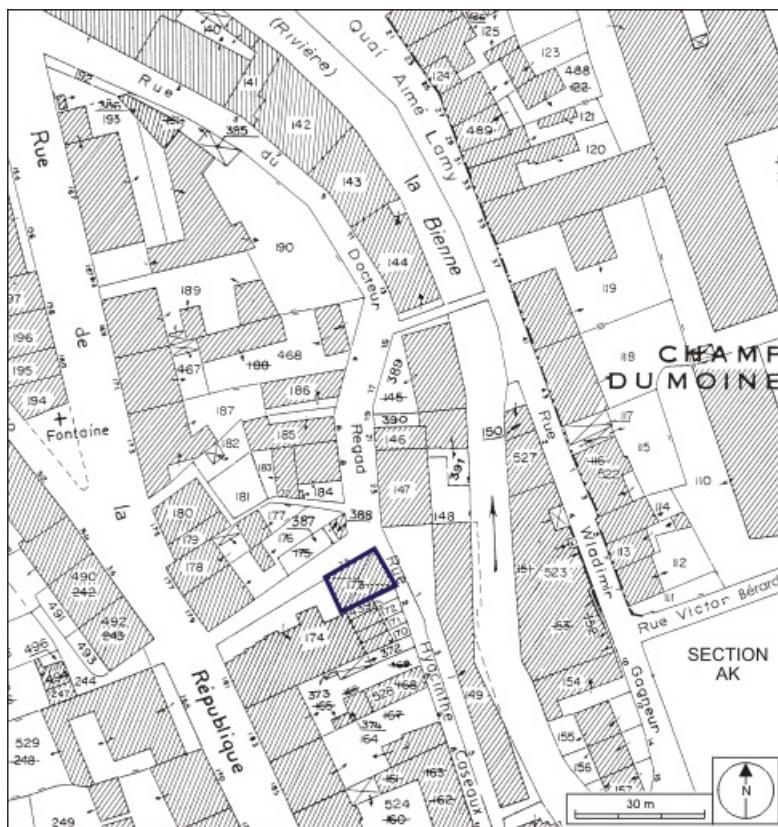
N° de l'illustration : 20093900308NUDA

Plan-masse et de situation. Extrait du plan cadastral, 1980, section A1, échelle 1:1000.
39, Morez, 25 rue du Docteur Regad

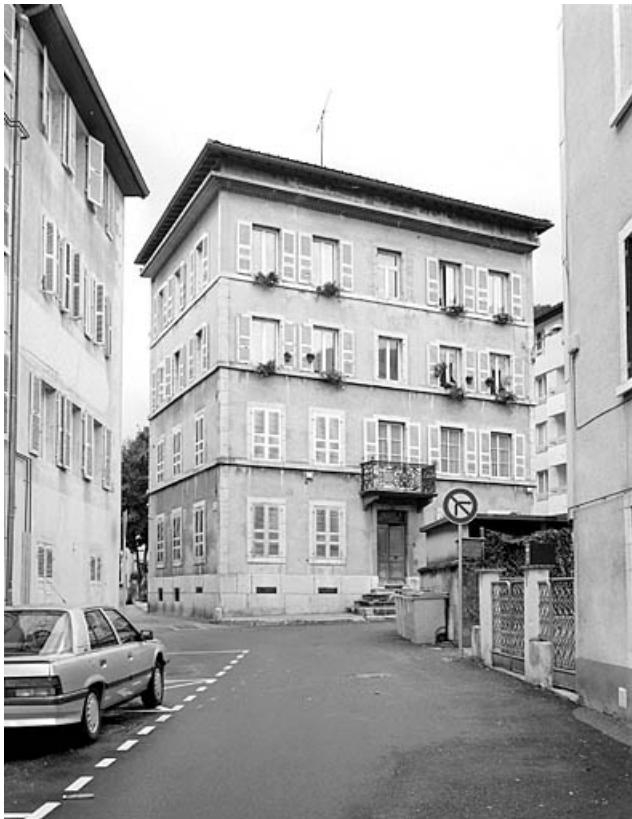
N° de l'illustration : 20033900452X

Elévation antérieure, de trois quarts gauche.

Le sous-sol de l'immeuble, à demi enterré et voûté en berceau segmentaire, est en pierres de taille de grand appareil apparentes ; le reste de la maçonnerie est en moellons calcaires enduits, avec une protection du mur sud par essentage de tôle. Le bâtiment a un rez-de-chaussée surélevé, trois étages carrés et un comble à surcroît, desservis par un escalier tournant en bois accessible depuis le couloir central. Ce dernier est peint d'un décor en faux marbre et présente, dans l'angle sud-est, une fontaine avec éléments muraux en brocatelle. L'élévation antérieure s'organise en cinq travées et un toit à croupes métallique coiffe le tout, au-dessus d'une corniche en béton massive.

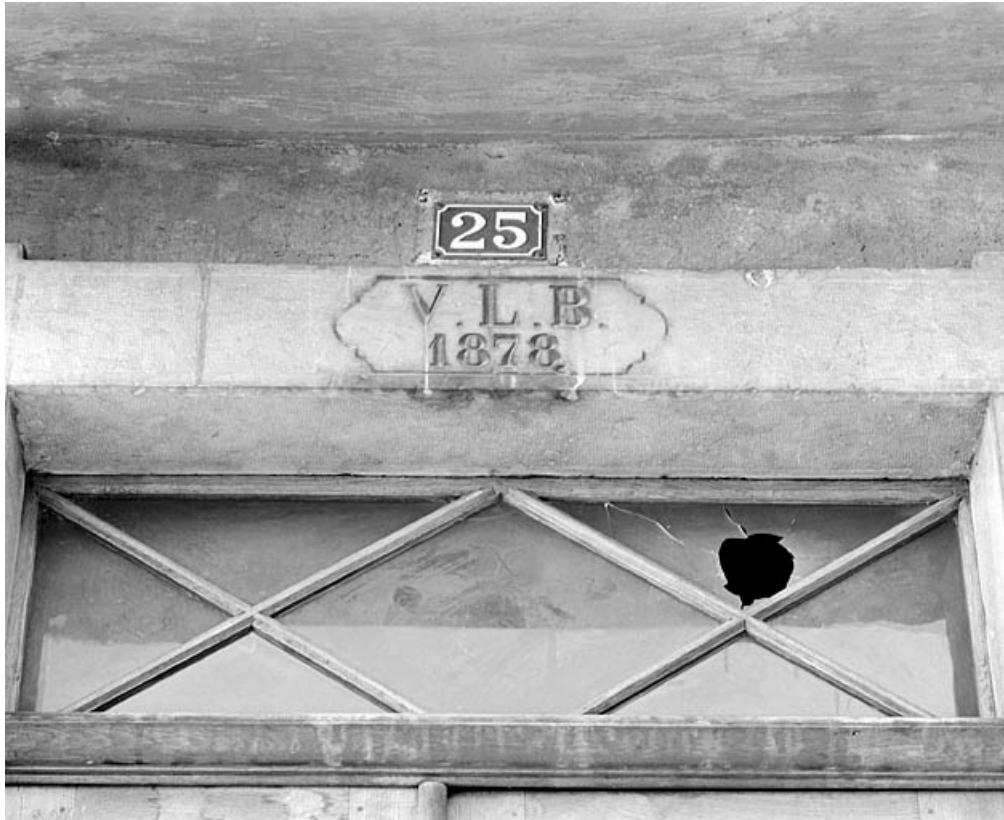
N° de l'illustration : 20033900460X

Linteau daté.

L'immeuble est construit en 1878, date portée (avec les initiales V.L.B.) sur le linteau de la porte d'entrée. Il perd sa toiture avant le milieu du 20e siècle, date à laquelle il est coiffé d'une terrasse, puis est rehaussé d'un comble à surcroît protégé par un toit à croupes.

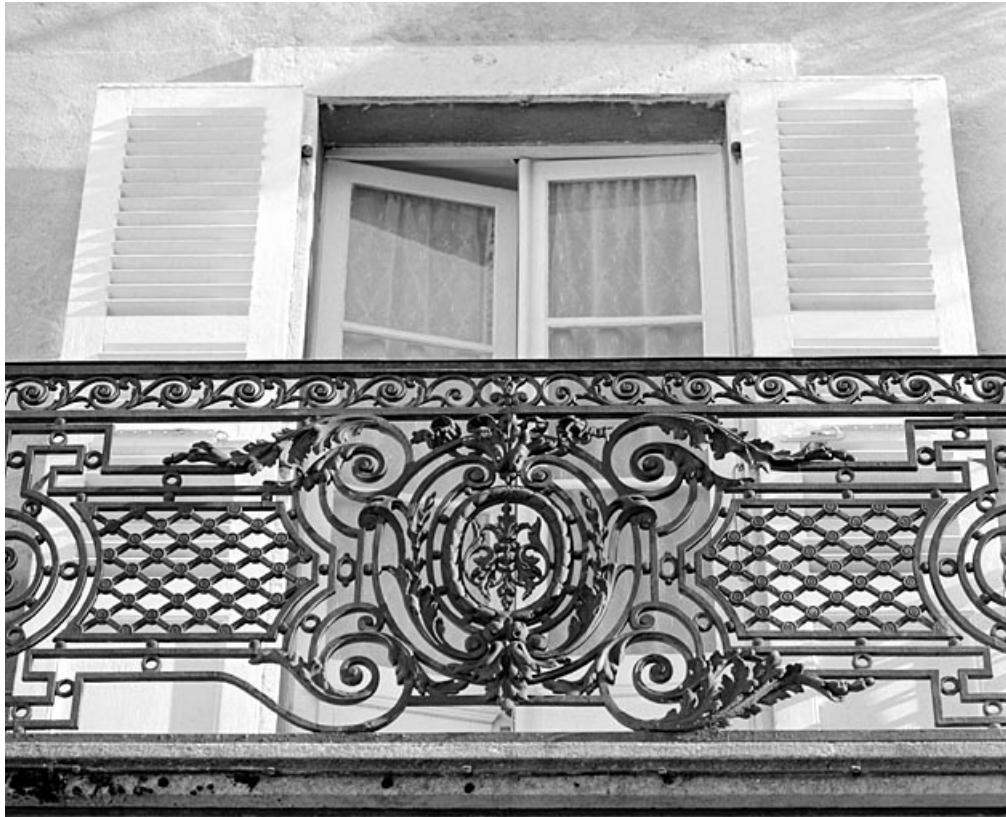
N° de l'illustration : 20033900459X

Balcon du premier étage : détail du garde-corps.

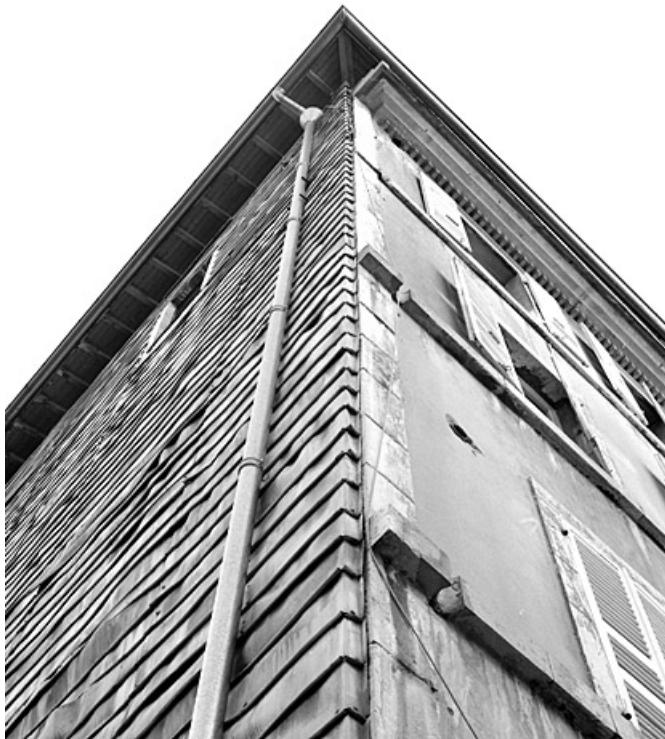
N° de l'illustration : 20033900454X

Angle des murs sud et est.

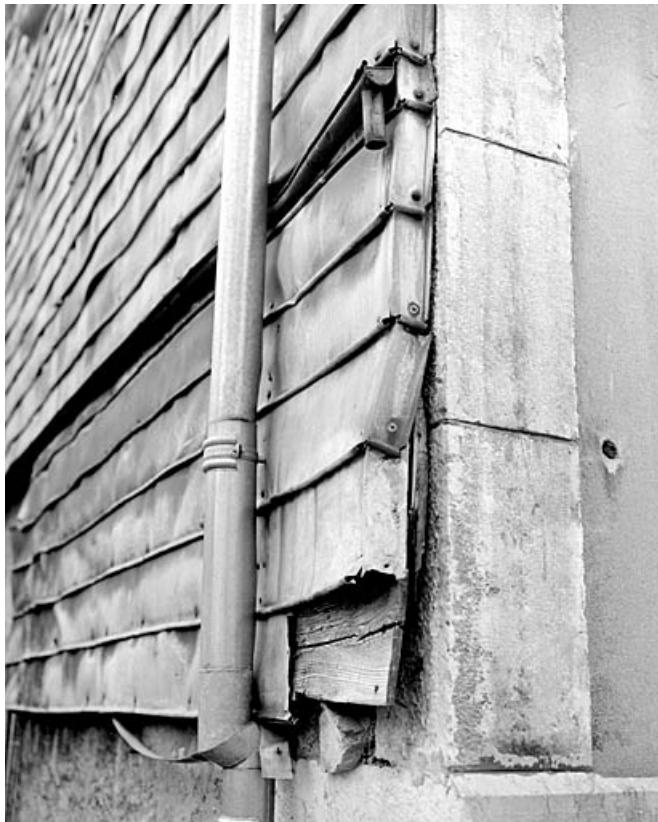
N° de l'illustration : 20033900455X

Essentage de tôle sur le mur sud.

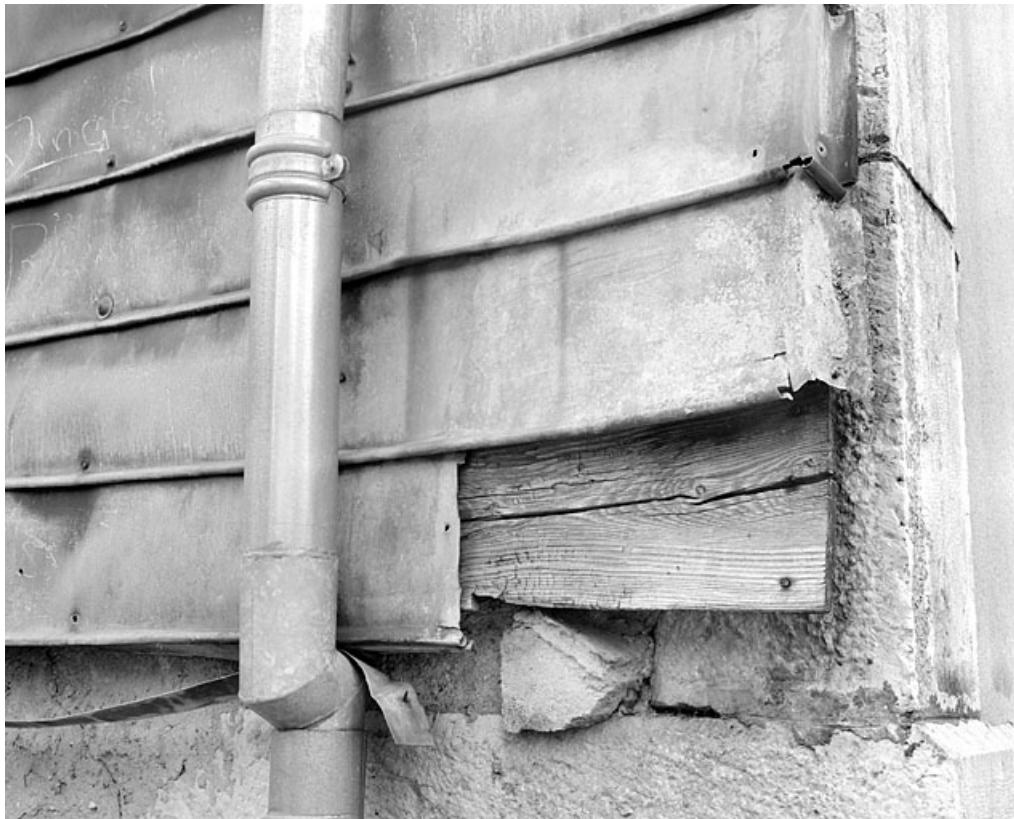
N° de l'illustration : 20033900456X

Essentage de tôle sur le mur sud : détail.
