IMMEUBLE

Bourgogne-Franche-Comté, Jura
Morez
186 rue de la République

Dossier IA39001259 réalisé en 2000 revu en
2009

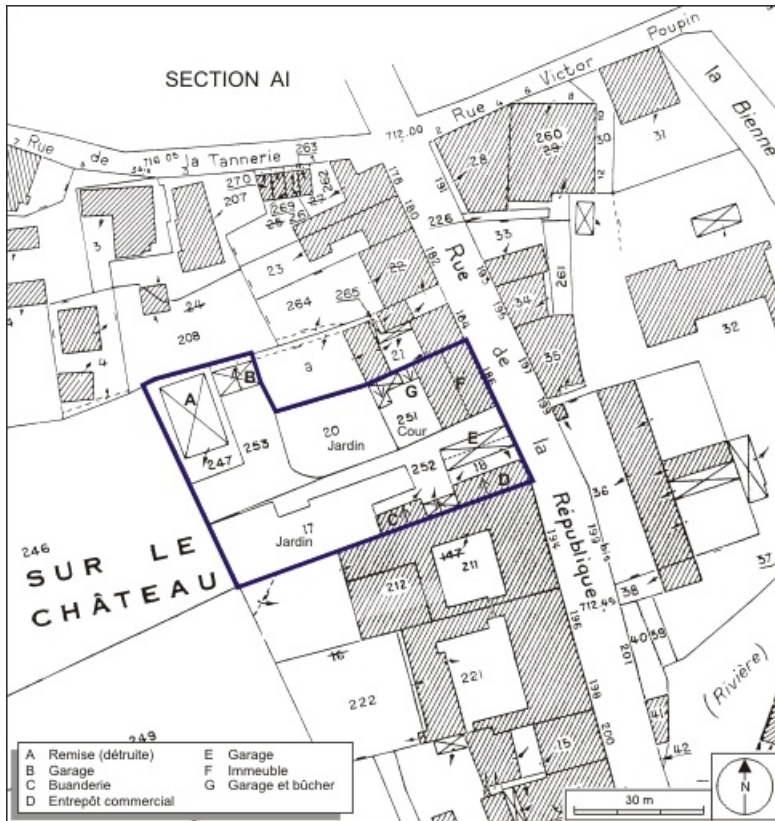
N° de l'illustration : 20093900316NUDA

Plan-masse et de situation. Extrait du plan cadastral, 1980, section AK, échelle 1:1000.
39, Morez, 186 rue de la République

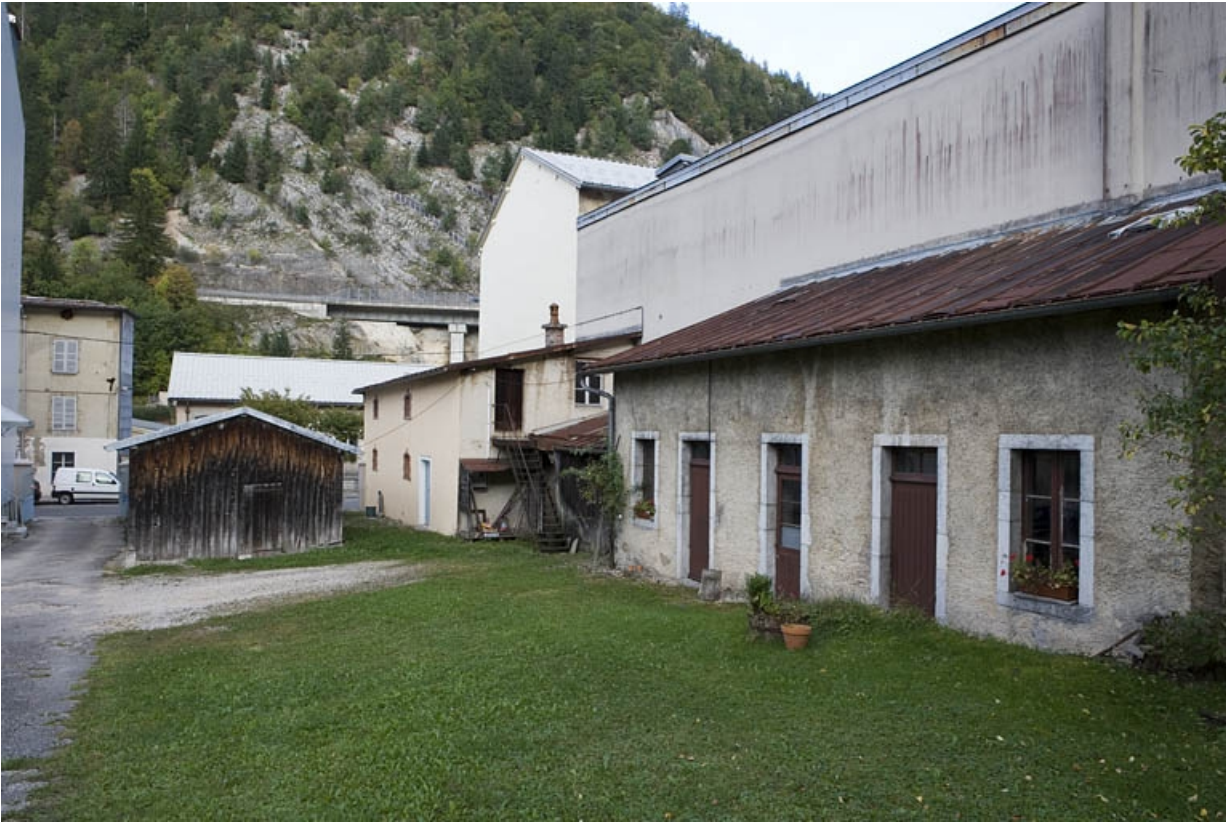
N° de l'illustration : 20093900127NUC2A

Buanderie, entrepôt et garage.

L'immeuble, aux murs en moellons calcaires enduits, compte un sous-sol, un rez-de-chaussée surélevé et trois étages carrés, desservis par un escalier tournant en bois. Le rez-de-chaussée et les deux premiers étages sont éclairés par des fenêtres à linteau délardé en arc segmentaire et clé (décorative) pendante, motif repris pour les deux portes-fenêtres centrales du premier donnant sur un balcon. Les murs du garage sud, de l'entrepôt commercial et de la buanderie font appel aux moellons calcaires enduits. Le premier les associe au pan de bois avec essentage de planches, seul parti retenu pour le garage et le bûcher accolés à l'immeuble et pour le garage situé au nord-ouest. Ces dépendances sont en rez-de-chaussée, à l'exception de l'entrepôt qui a un étage carré auquel on accède par un escalier extérieur droit en métal. Métalliques, les toits sont à longs pans et pignons couverts (immeuble et entrepôt à l'ouest), à croupe (entrepôt à l'est) ou en appentis (les autres).
