MAISON PUIS IMMEUBLE

Bourgogne-Franche-Comté, Jura
Morez
161 rue de la République

Dossier IA39001266 réalisé en 2000 revu en
2009
Auteur(s) : Laurent Poupart

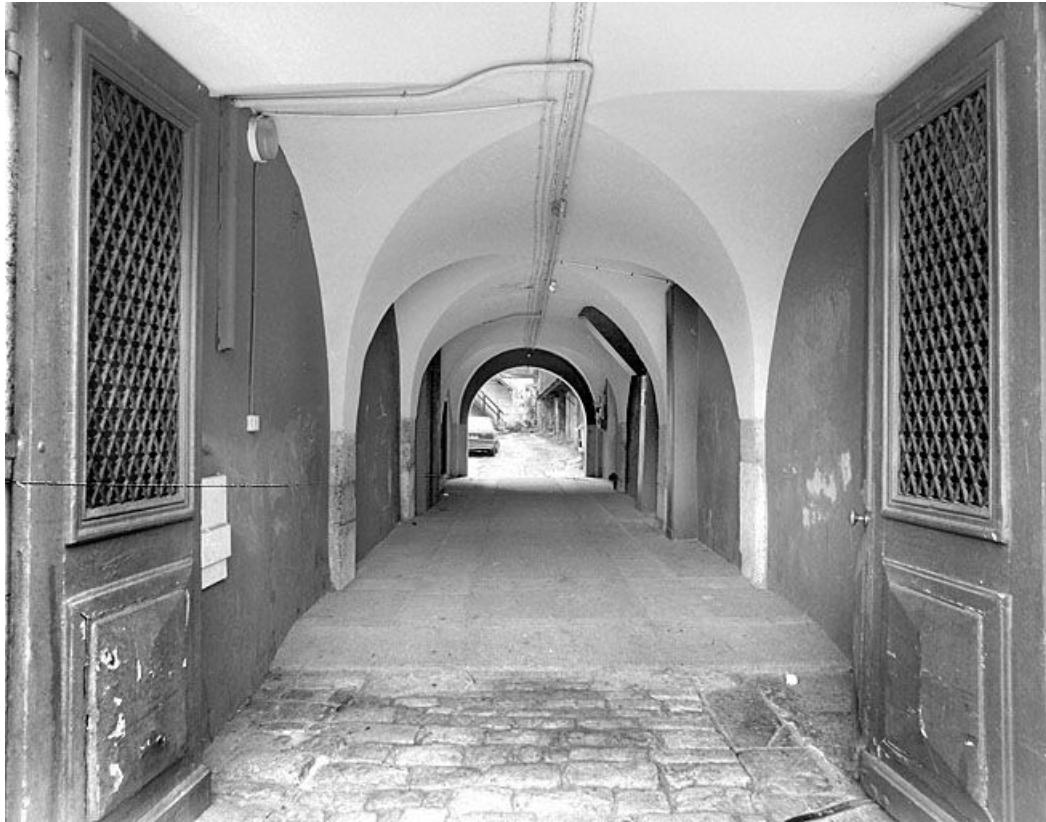
Passage couvert, depuis la rue.

Les bâtiments ont des murs en moellons calcaires enduits et une couverture métallique. Le rez-de-chaussée de l'immeuble est voûté d'arêtes, tout comme le passage couvert central pavé. Couvert d'un toit à longs pans et pignon couvert, ce bâtiment a quatre étages carrés, distribués par des coursières sur sa façade postérieure. On y accède par un escalier tournant en bois, à cage ouverte, placé entre cette façade et l'aile sud, dont il dessert également le premier étage via une coursière. S'élevant sur trois niveaux et coiffées d'un toit en appentis, les deux ailes correspondent aux communs d'origine, agrandis d'ateliers. L'aile sud a des resserres voûtées en berceau plein cintre au rez-de-chaussée, des logements au premier étage et des ateliers éclairés par des fenêtres lunettées au second. L'aile nord est composée de deux parties : à l'ouest (côté immeuble), un corps dont le mur est protégé par un essentage de tôle et qui compte sous-sol demi enterré, rez-de-chaussée surélevé, étage carré et étage en surcroît ; à l'est, un corps avec remise au rez-de-chaussée et deux étages carrés dont le premier est desservi par une coursière et deux escaliers extérieurs droits (en béton et en bois). Ces deux étages ont été construits pour des ateliers, que signalent les multiples fenêtres et dont les plafonds reposent sur des poteaux en bois. Un escalier en équerre isolé donne accès à la deuxième terrasse du jardin.

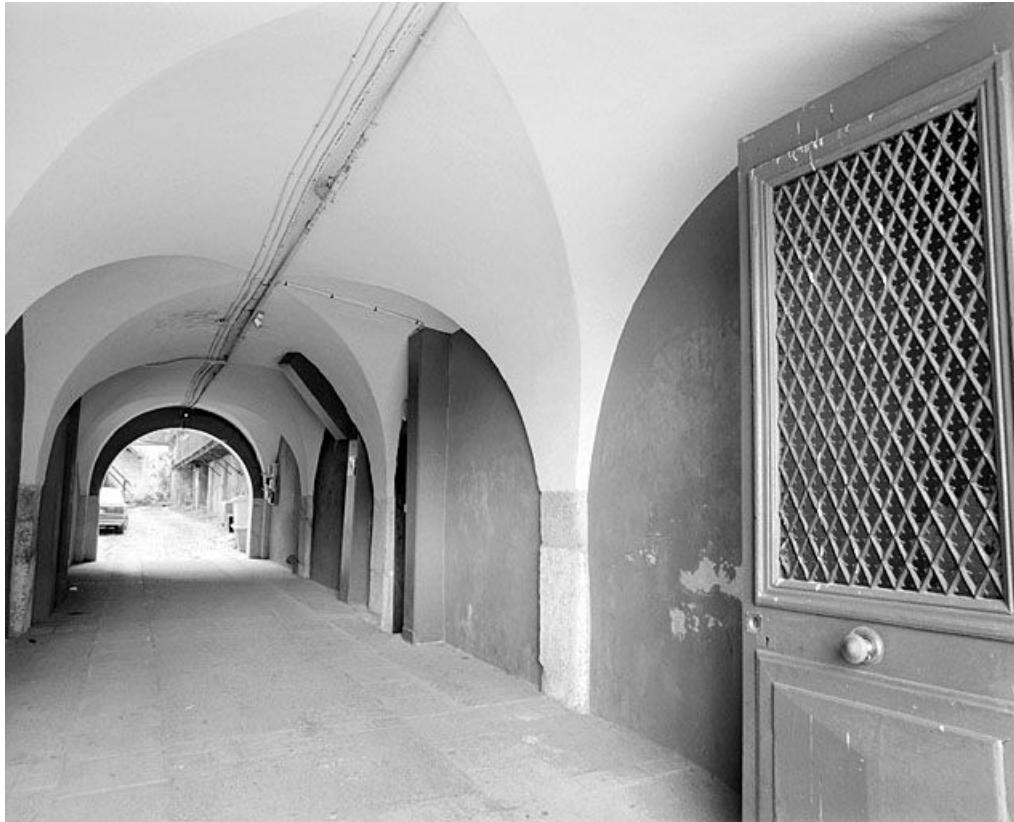
Passage couvert voûté.

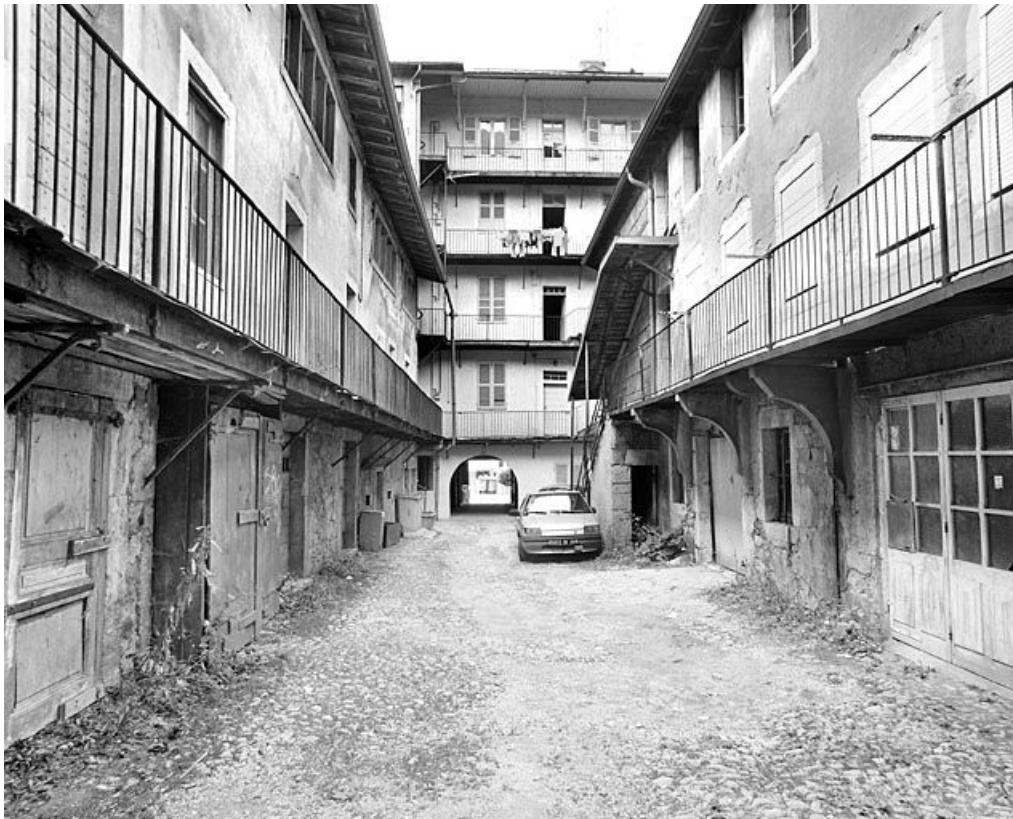
Cour et élévation postérieure.

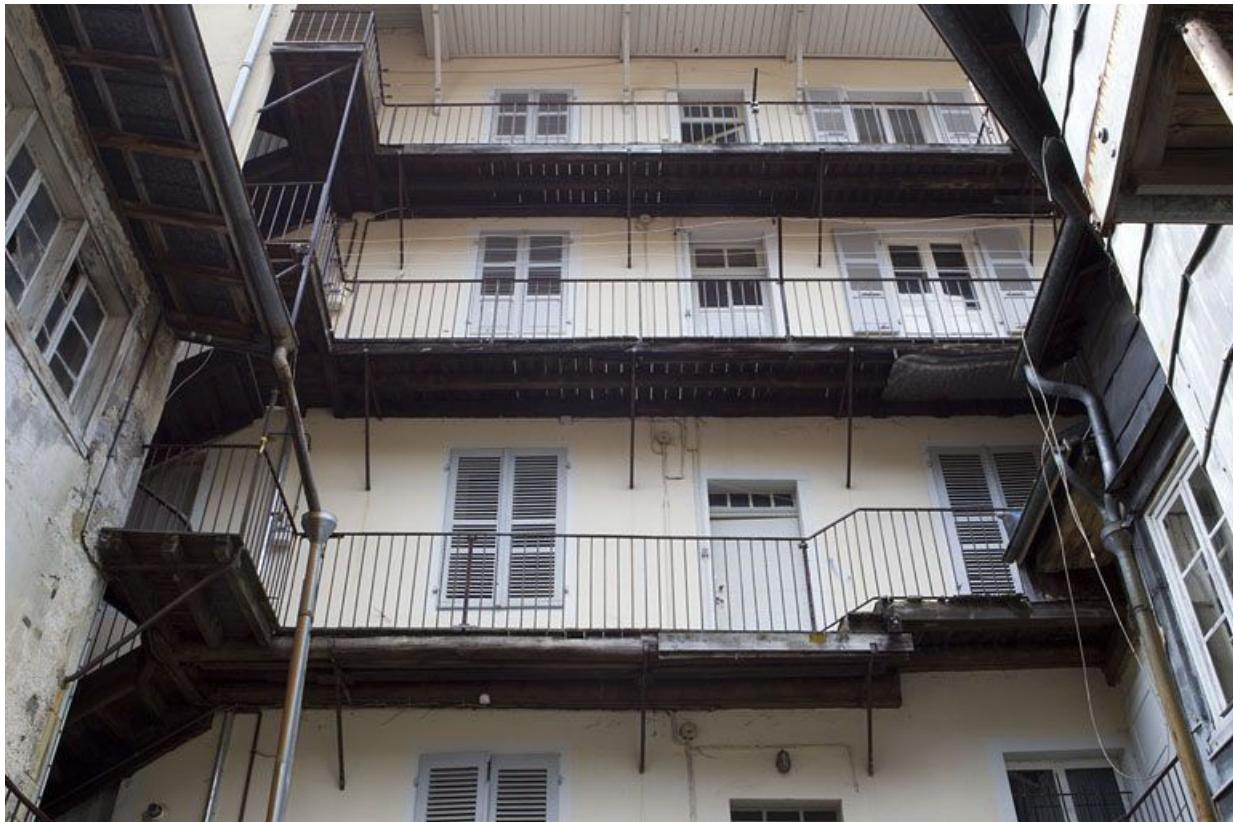
Coursières.

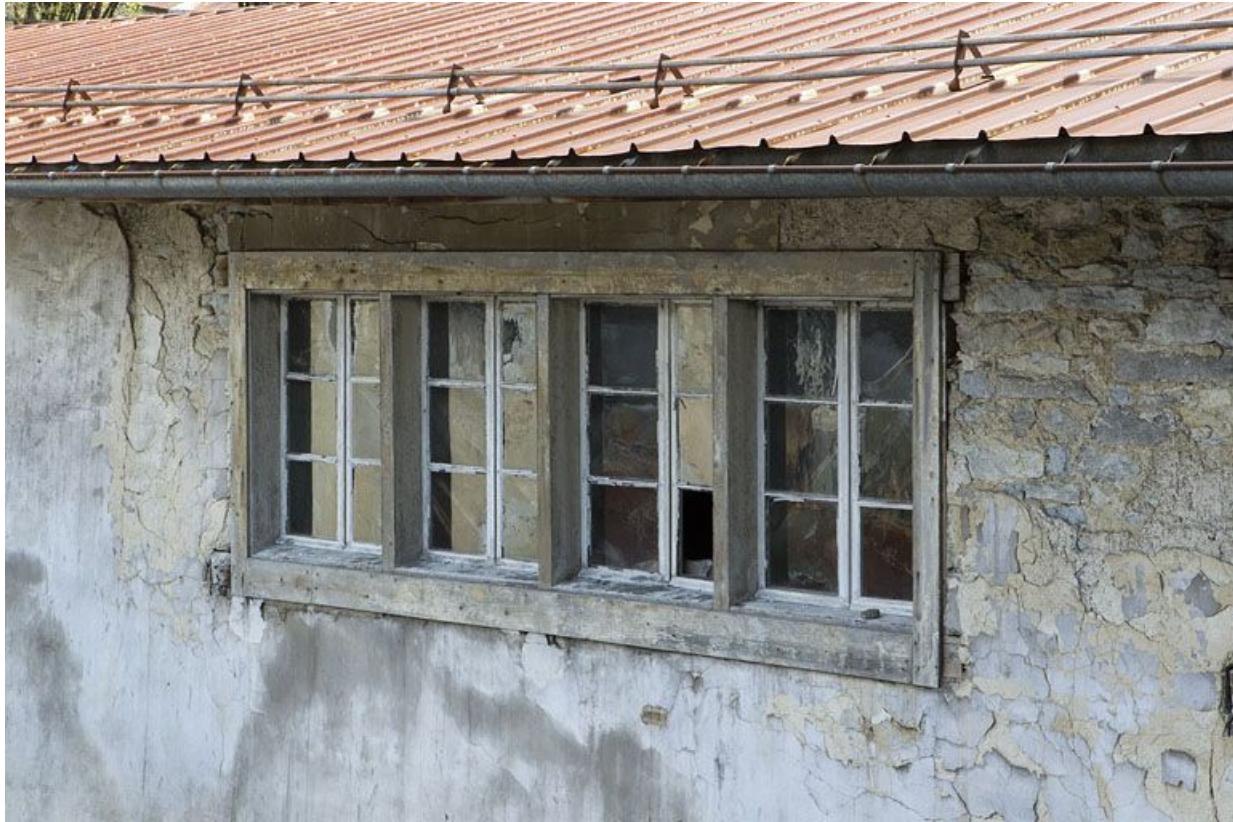
Fenêtres lunetières de l'aile sud.

Les baies lunetières sont des baies de petit module, souvent à encadrement de bois, qui signalent la présence d'un atelier (de lunetier ou d'horloger).
