## MAISON DU DOCTEUR BONNOTTE, ACTUELLEMENT LYCÉE HÔTELIER HYACINTHE FRIANT

Bourgogne-Franche-Comté, Jura  
Poligny  
20 rue du Collège

Dossier IA39002019 réalisé en 2011  
Auteur(s) : Séverine Pégeot, Elizabeth Pastwa

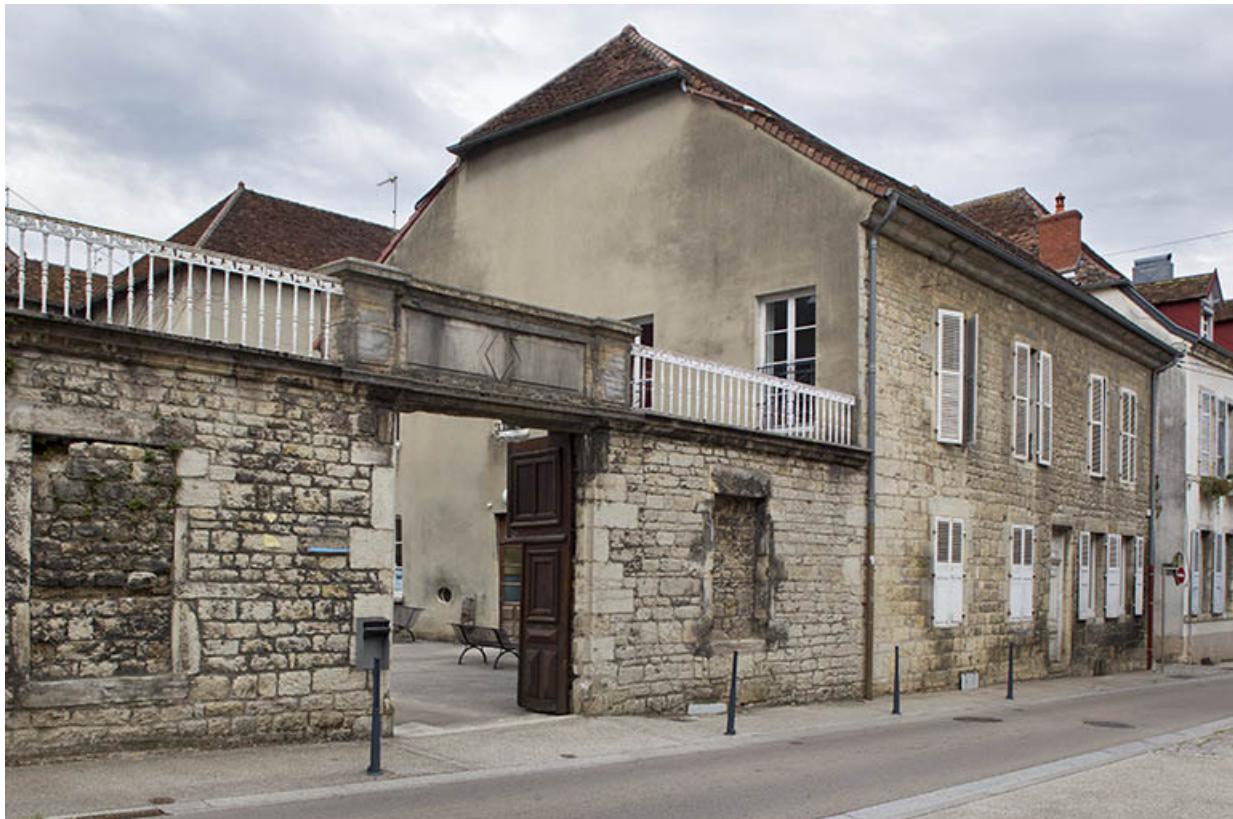
N° de l'illustration : 20143900736NUC2A

**Entrée, rue du collège.**

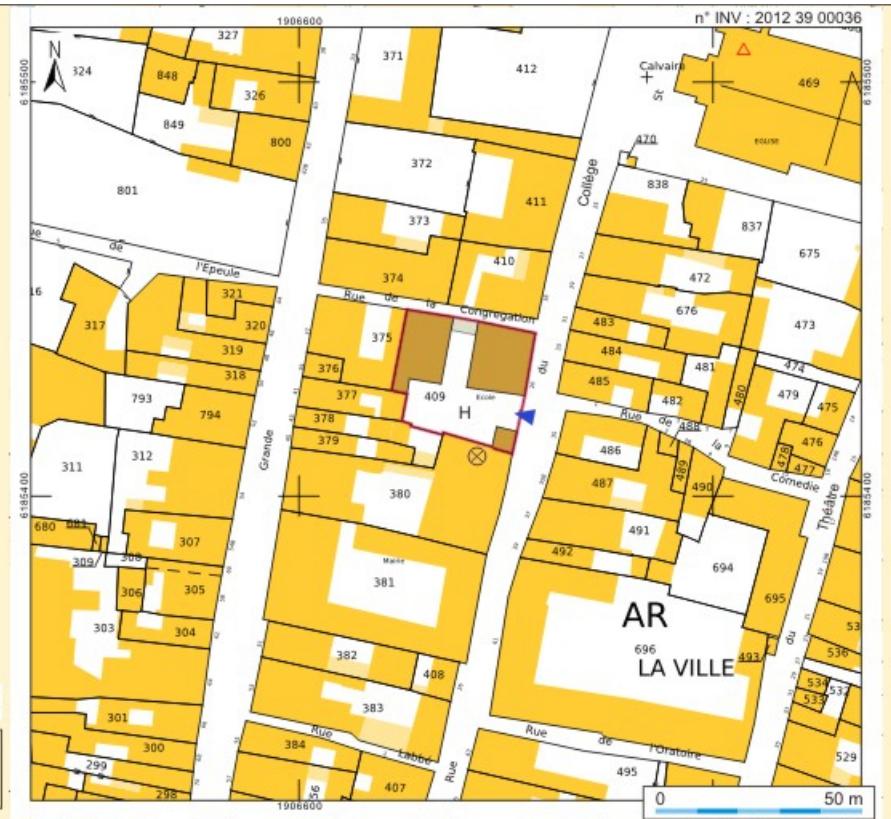
N° de l'illustration : 20123900036NUDA

Plan-masse et de situation. Extrait du cadastre numérisé, 2012, section AR, échelle 1 / 1 100.

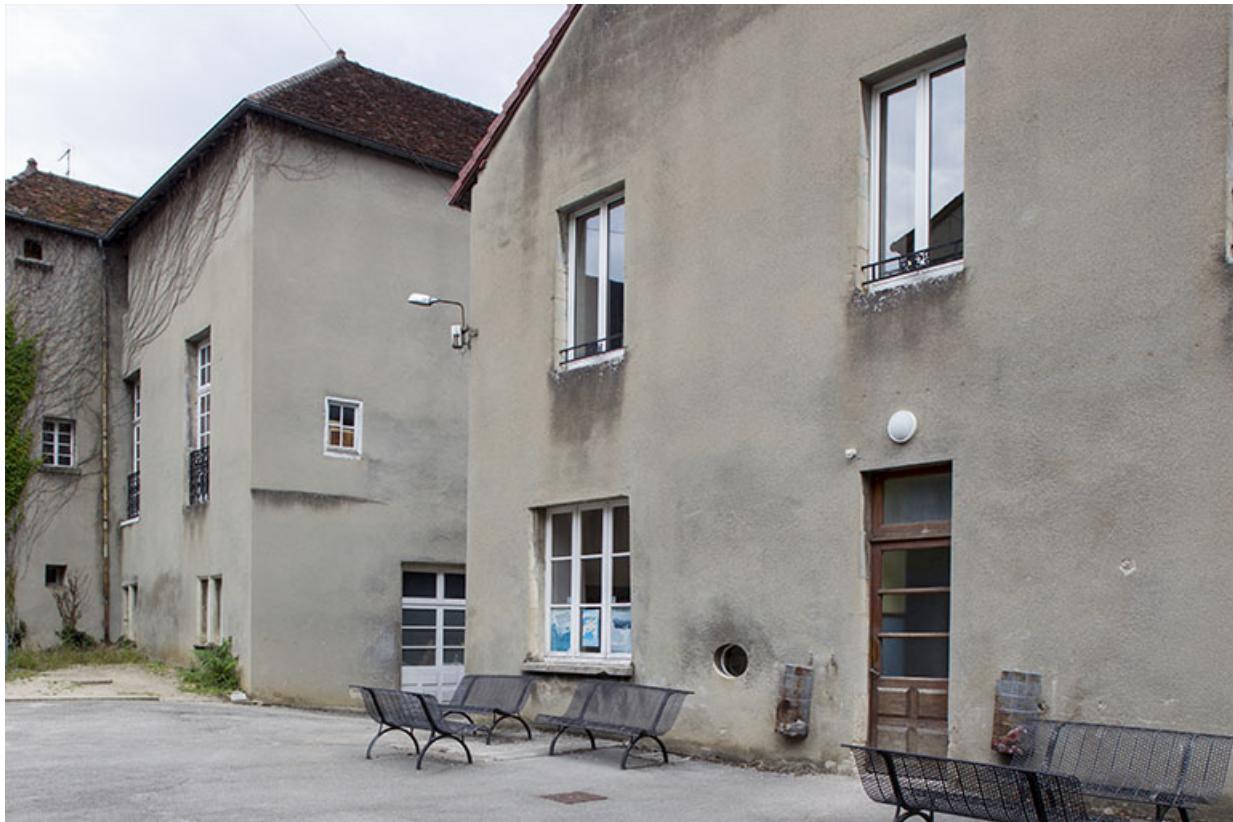
N° de l'illustration : 20143900737NUC2A

**Vue des façades sur cour .**

S'apparentant à une ancienne maison de vignerons, élevée en moellon calcaire enduit, supportée par de grandes caves voûtées en berceau, la demeure se compose de deux logis reliés au niveau de l'étage par un corps de bâtiment accessible par un escalier extérieur en maçonnerie. Les différentes pièces servent de salles de cours. Celle du premier étage de l'aile Est comporte un plafond remarquable à décors moulurés. Dans l'autre aile de la maison Bonnotte, une des salles est couverte d'un plafond à la française. La charpente en bois qui soutient la toiture en tuile est apparente au niveau de l'étage de comble.

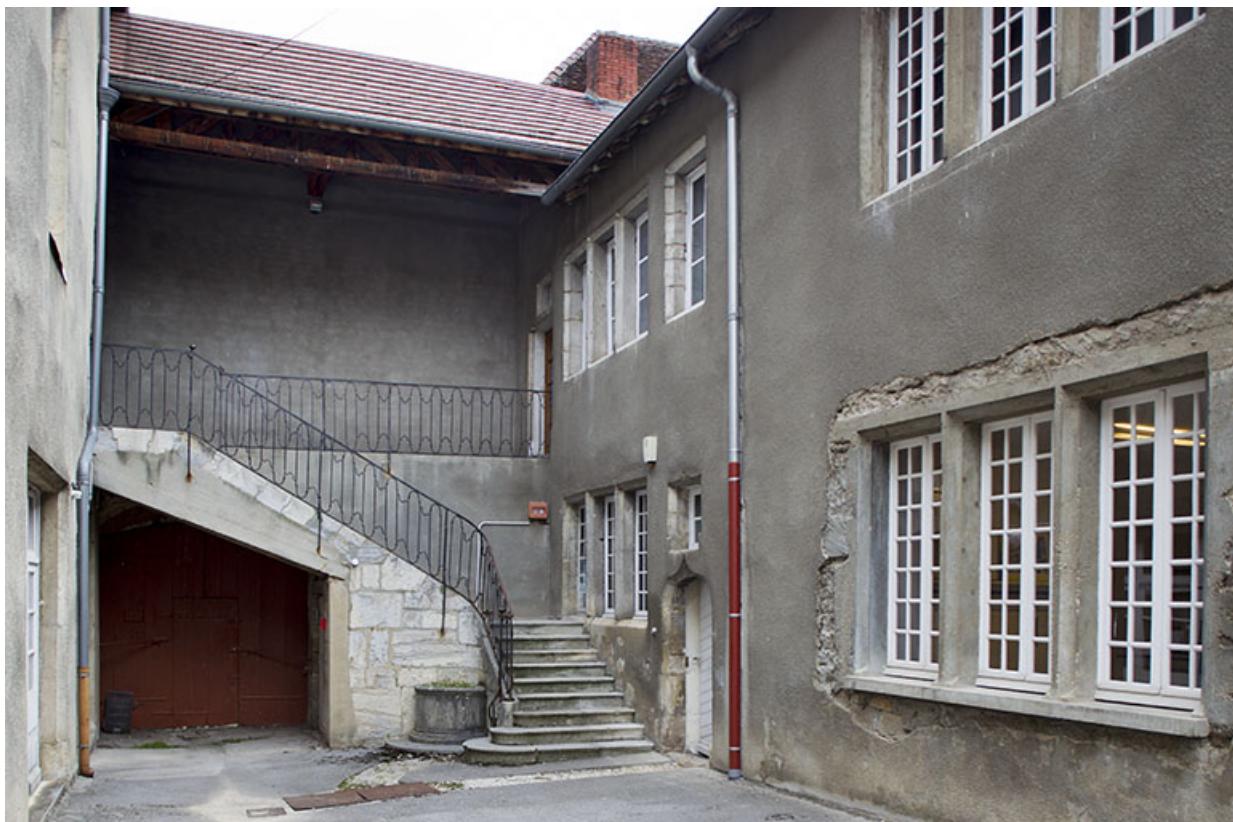
N° de l'illustration : 20143900739NUC2A

**Escalier de la maison Bonotte et façades ouest.**

**Escaliers** : escalier de distribution extérieur, escalier tournant à retours avec jour, en maçonnerie; escalier dans-œuvre, escalier tournant à retours sans jour, en charpente

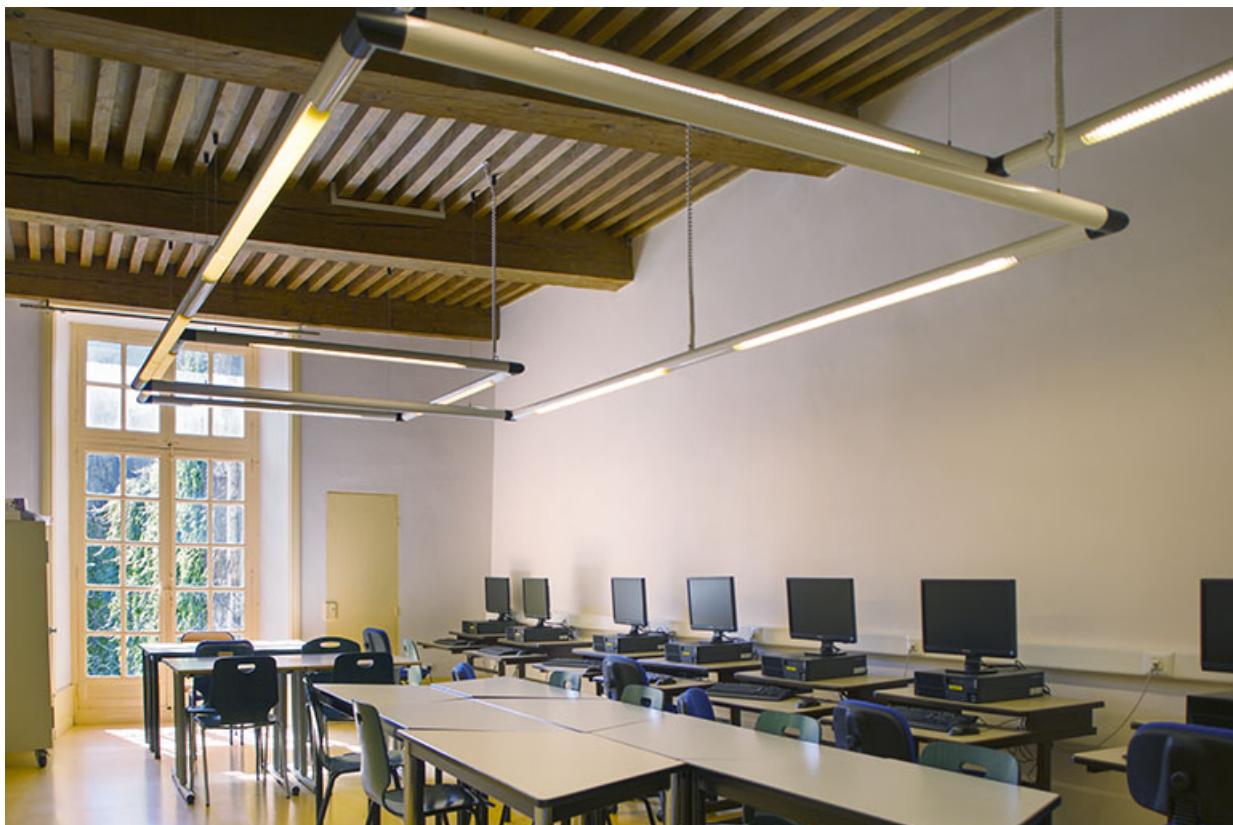
N° de l'illustration : 20143900740NUC2A

**Externat, site Bonotte, salle de classe : plafonds à la française.**

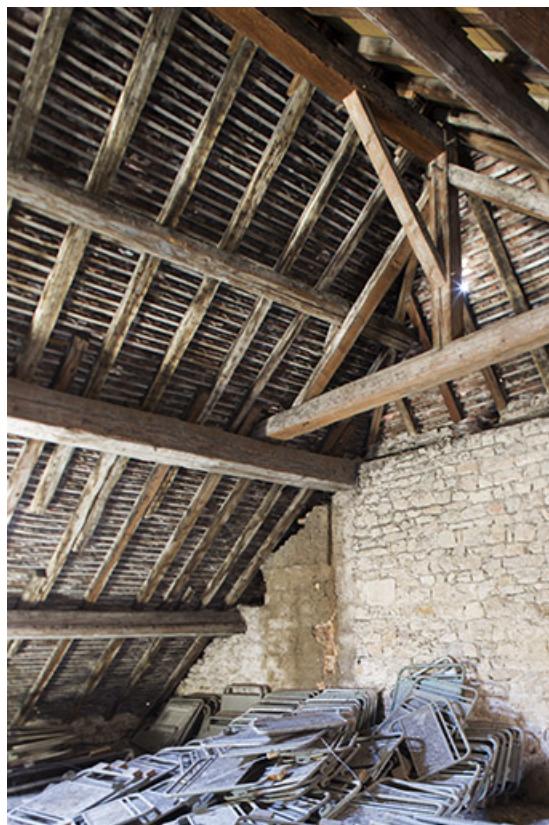
N° de l'illustration : 20143900741NUC2A

**Maison Bonotte : détail de la charpente.**

**Couvrement** : voûte en berceau, charpente en bois apparente
