## MAISON DU DOCTEUR BONNOTTE, ACTUELLEMENT LYCÉE HÔTELIER HYACINTHE FRIANT

Bourgogne-Franche-Comté, Jura  
Poligny  
20 rue du Collège

Dossier IA39002019 réalisé en 2011

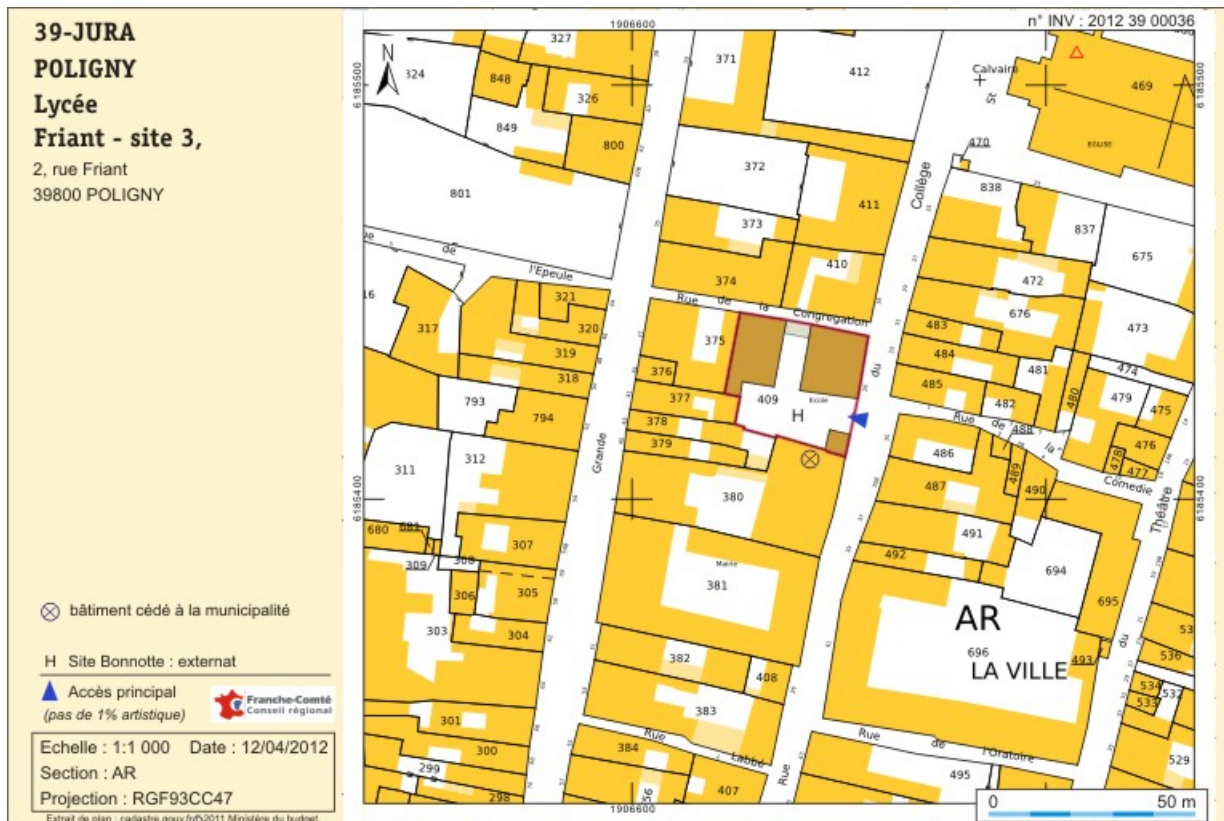
N° de l'illustration : 20123900036NUDA

**Plan-masse et de situation. Extrait du cadastre numérisé, 2012, section AR, échelle 1/ 1 100.**

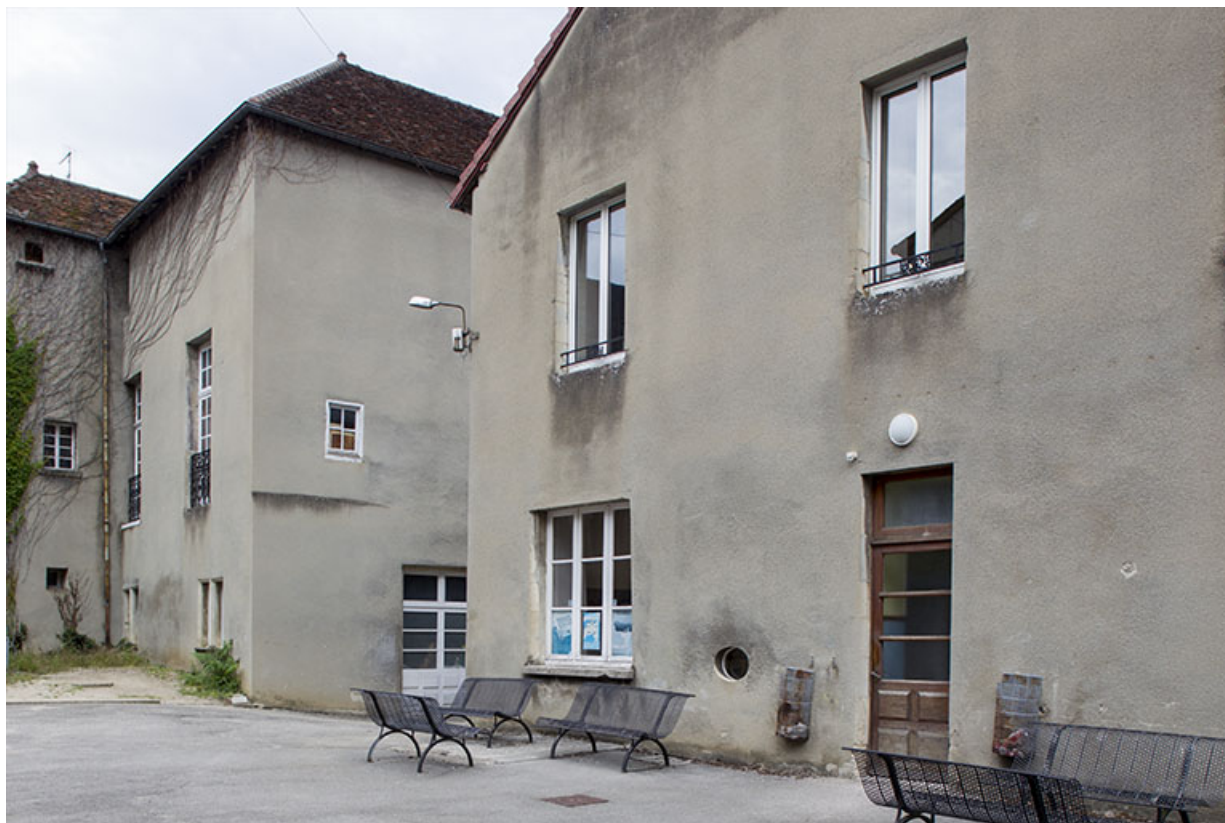
N° de l'illustration : 20143900737NUC2A

**Vue des façades sur cour .**

S'apparentant à une ancienne maison de vigneron, élevée en moellon calcaire enduit, supportée par de grandes caves voûtées en berceau, la demeure se compose de deux logis reliés au niveau de l'étage par un corps de bâtiment accessible par un escalier extérieur en maçonnerie. Les différentes pièces servent de salles de cours. Celle du premier étage de l'aile Est comporte un plafond remarquable à décors moulurés. Dans l'autre aile de la maison Bonnotte, une des salles est couverte d'un plafond à la française. La charpente en bois qui soutient la toiture en tuile est apparente au niveau de l'étage de comble.

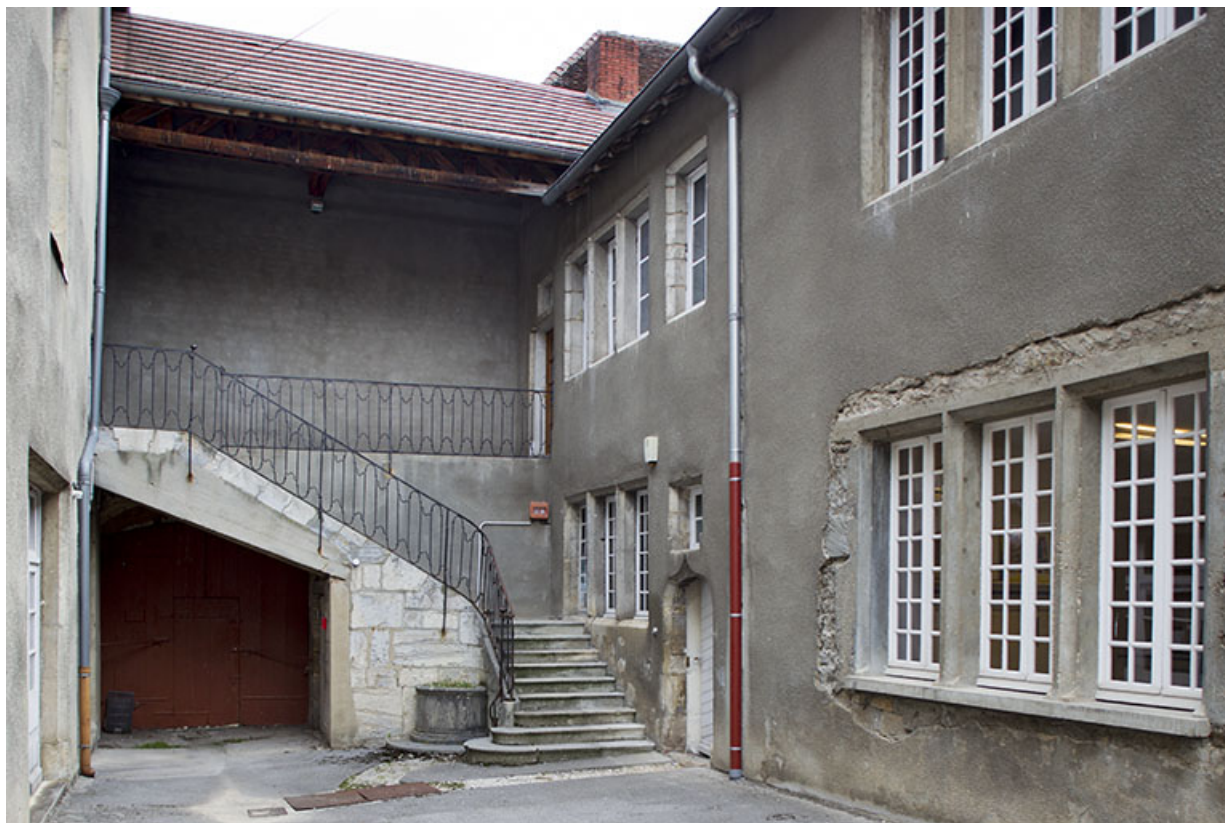
N° de l'illustration : 20143900739NUC2A

**Escalier de la maison Bonnotte et façades ouest.**

**Escaliers :** escalier de distribution extérieur, escalier tournant à retours avec jour, en maçonnerie; escalier dans-oeuvre, escalier tournant à retours sans jour, en charpente

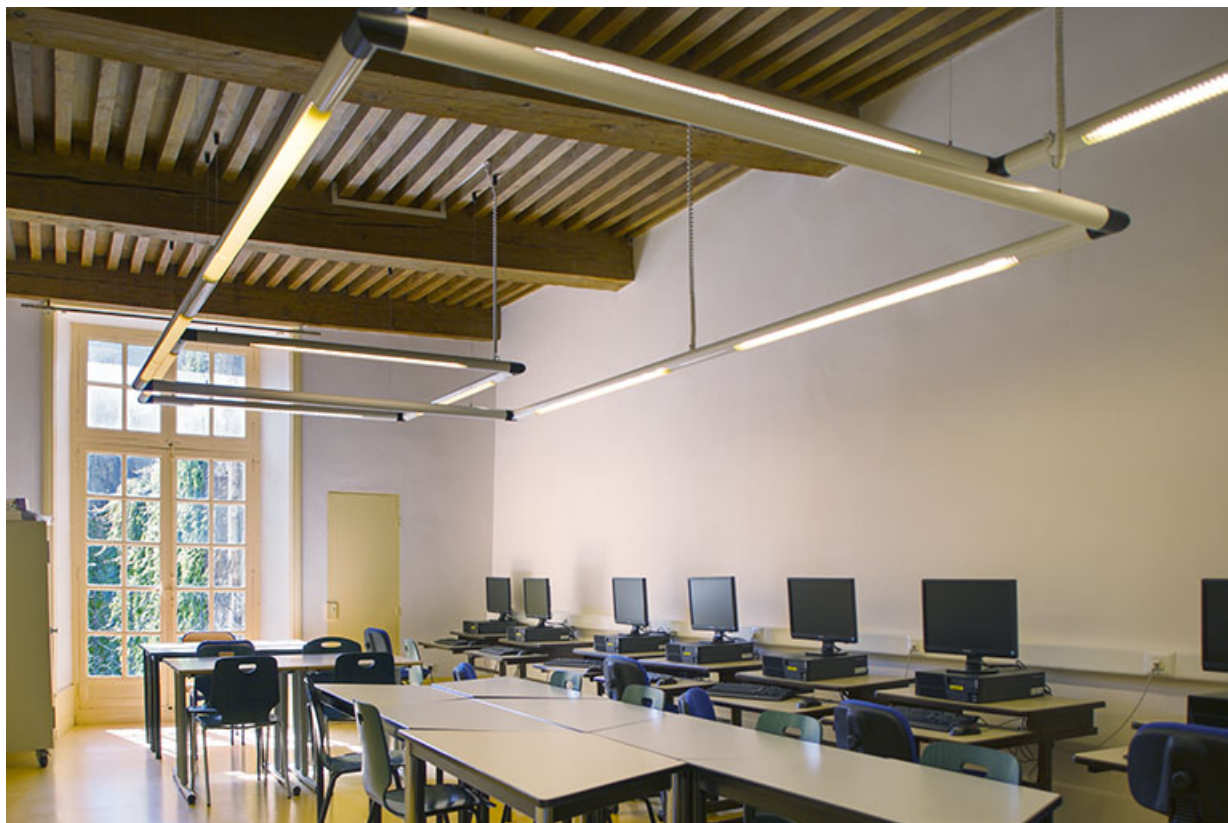
N° de l'illustration : 20143900740NUC2A

**Externat, site Bonotte, salle de classe : plafonds à la française.**

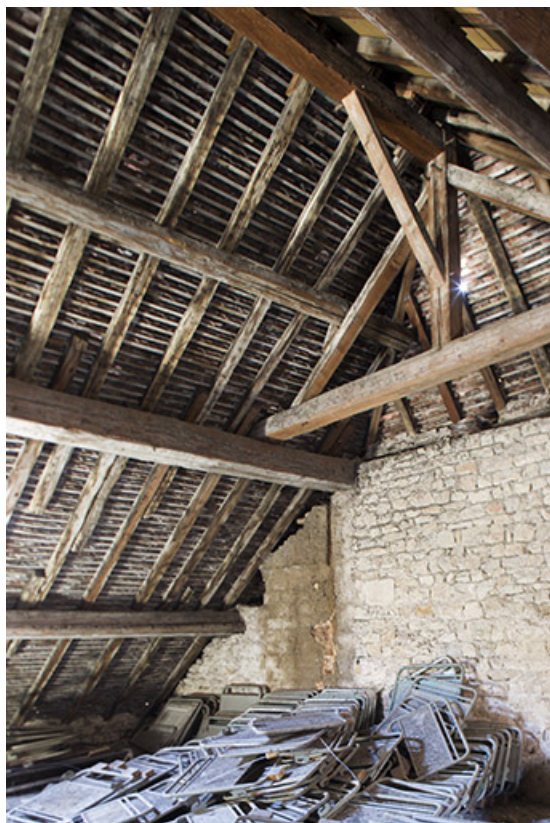
N° de l'illustration : 20143900741NUC2A

**Maison Bonnotte : détail de la charpente.**

**Couvrement :** voûte en berceau, charpente en bois apparente
