## REDOUTE DU BAS-BELIN

Bourgogne-Franche-Comté, Jura  
Salins-les-Bains  
Belin

Dossier IA39002071 réalisé en 2021 revu en  
2023

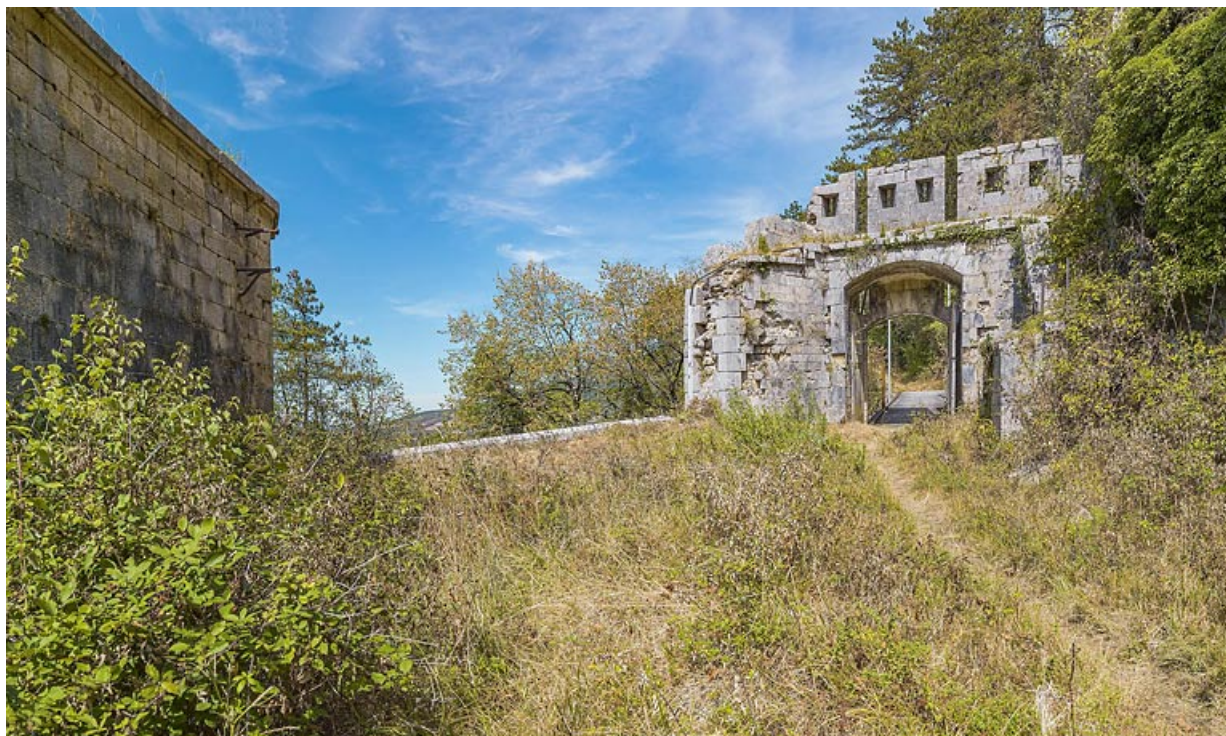
N° de l'illustration : 20223901134NUC4A

**Vue depuis la cour en direction de la porte d'entrée.**

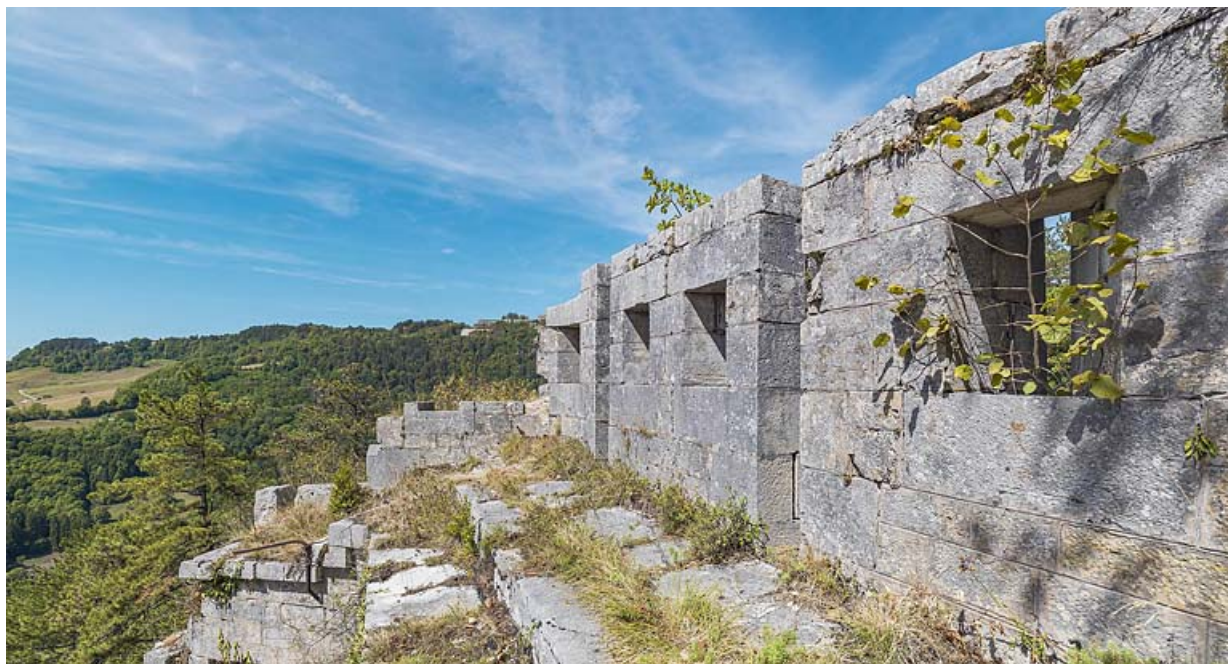
N° de l'illustration : 20223901141NUC4A

**Détail des embrasures au-dessus de la porte.**

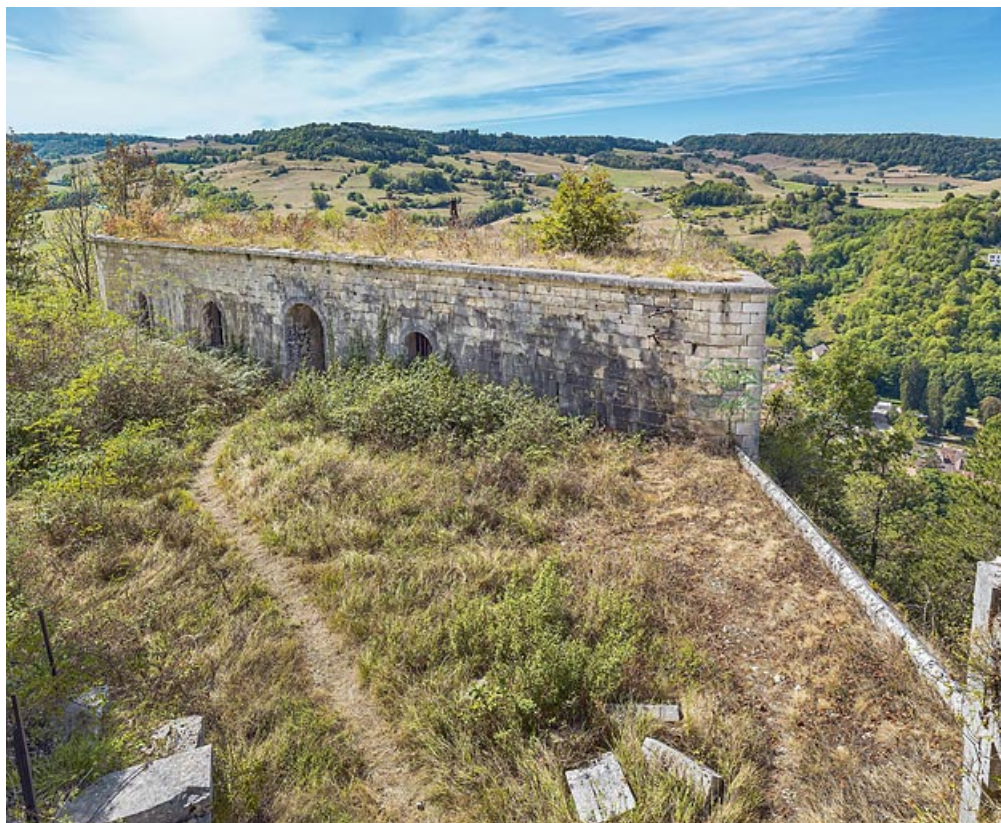
N° de l'illustration : 20223901139NUC4A

**Le bâtiment casematé : façade postérieure.**

Une porte fortifiée est positionnée à l'entrée de la plateforme. L'édifice se compose d'un corps de bâtiment maçonné en pierre de taille calcaire. Il s'articule sur deux niveaux : un étage de soubassement et un rez-de-chaussée surélevé composés de pièces casematées. La porte d'entrée à voûte en plein-cintre donne accès à un passage traversant le bâtiment vers une terrasse offrant une vue sur la vallée de Salins. Le toit terrasse est recouvert de terre végétalisée. La plateforme du bas-Belin est reliée au fort par un escalier en pierre de 180 marches le long de la falaise.

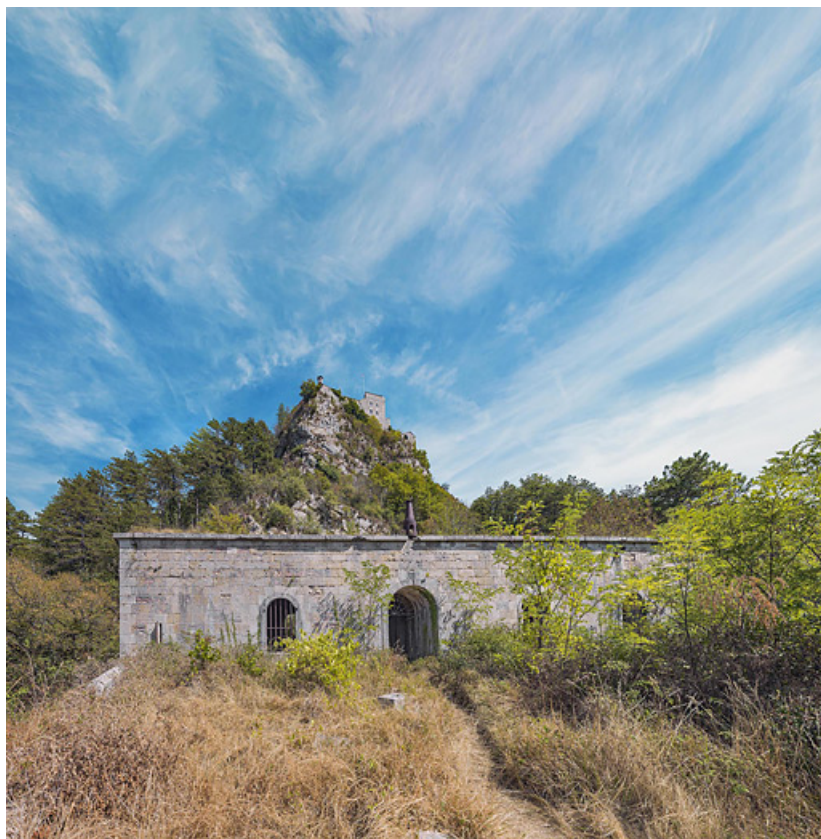
N° de l'illustration : 20223901144NUC4A

**Le bâtiment casematé : la façade antérieure.**
