HÔTEL BROCARD

Bourgogne-Franche-Comté, Jura
Salins-les-Bains
4 rue d' Orgemont

Dossier IA39002087 réalisé en
2023

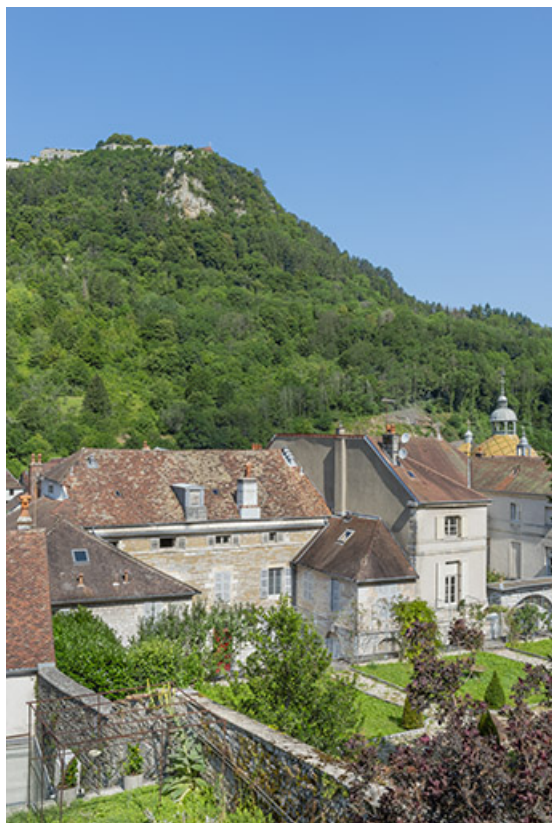
N° de l'illustration : 20233900931NUC4A

Vue plongeante depuis le sud-est.

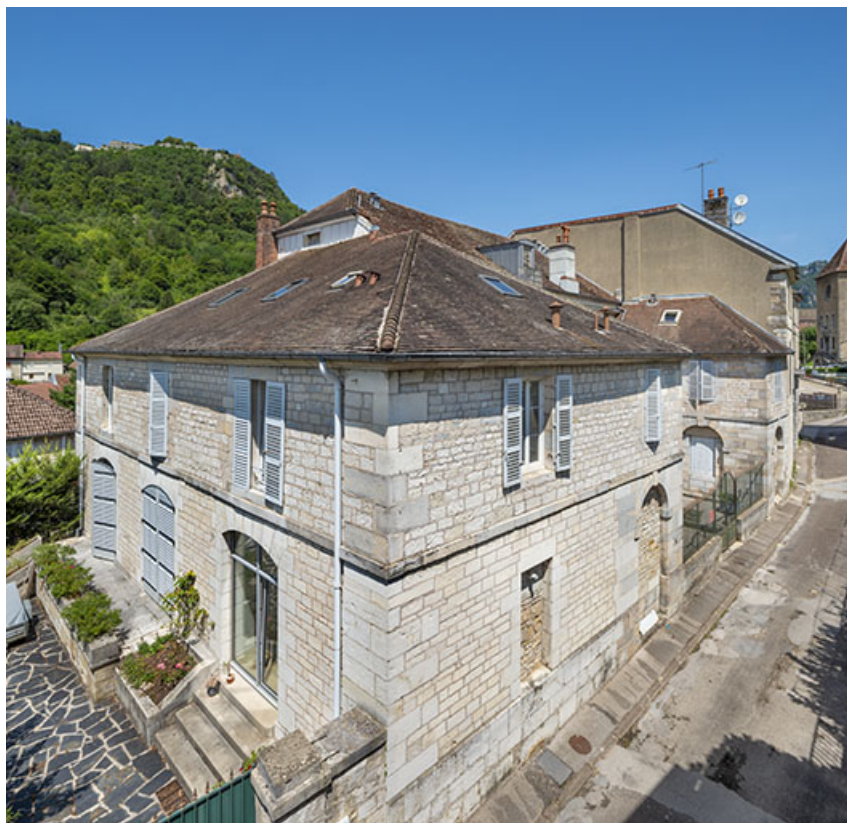
N° de l'illustration : 20233900723NUC4A

Vue plongeante depuis le sud-est.

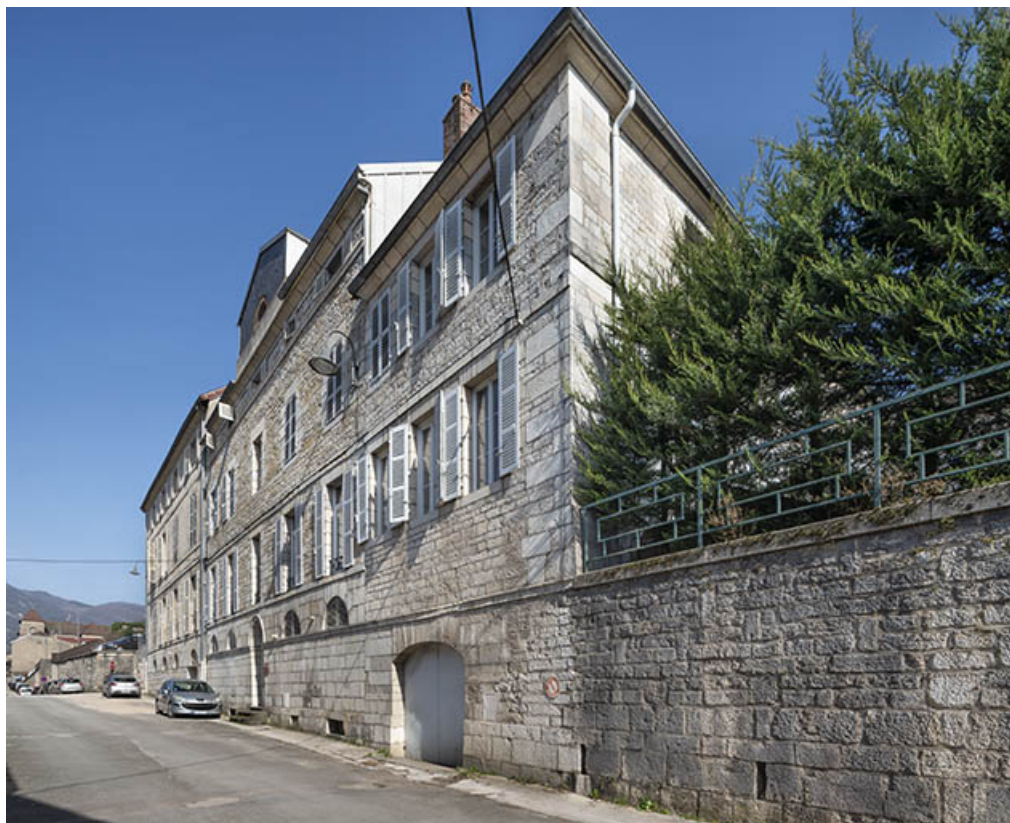
N° de l'illustration : 20243900538NUC4A

Vue d'ensemble, depuis le sud-ouest.

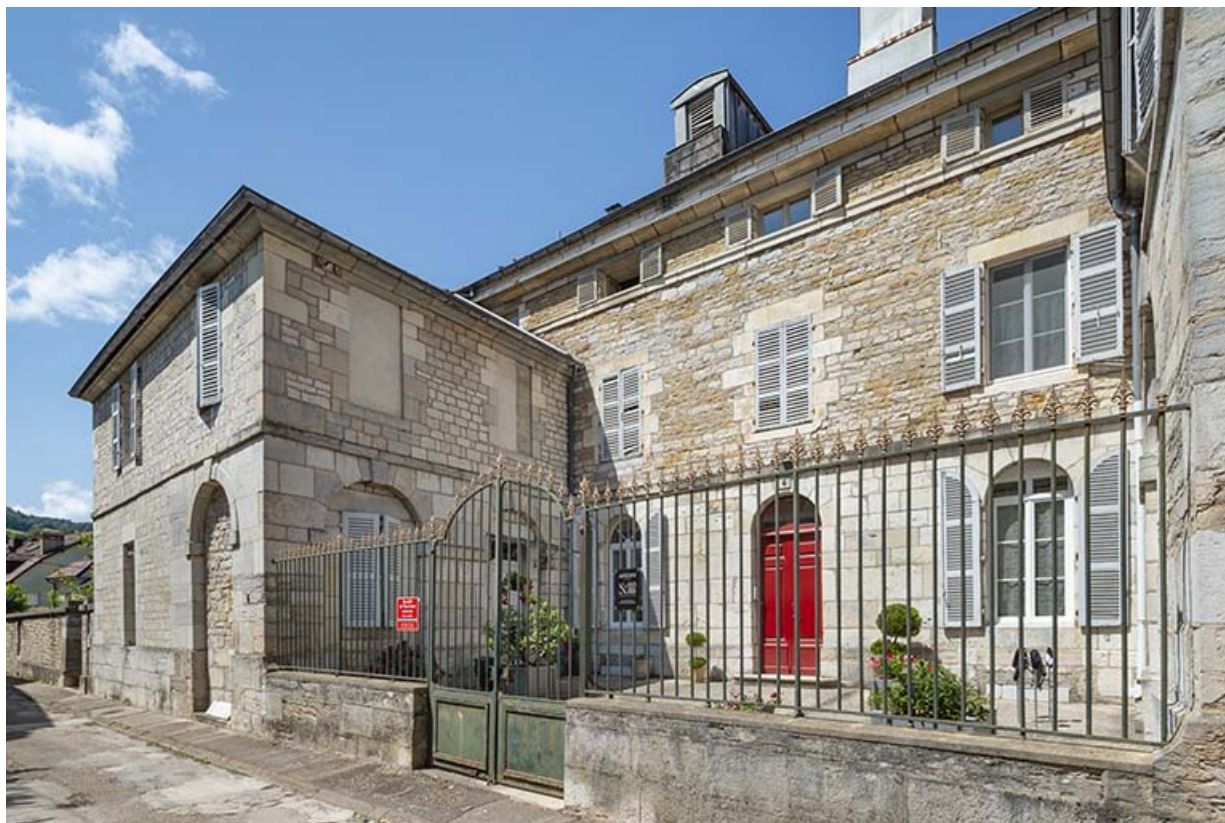
N° de l'illustration : 20233900721NUC4A

Vue d'ensemble, de trois quarts droite.

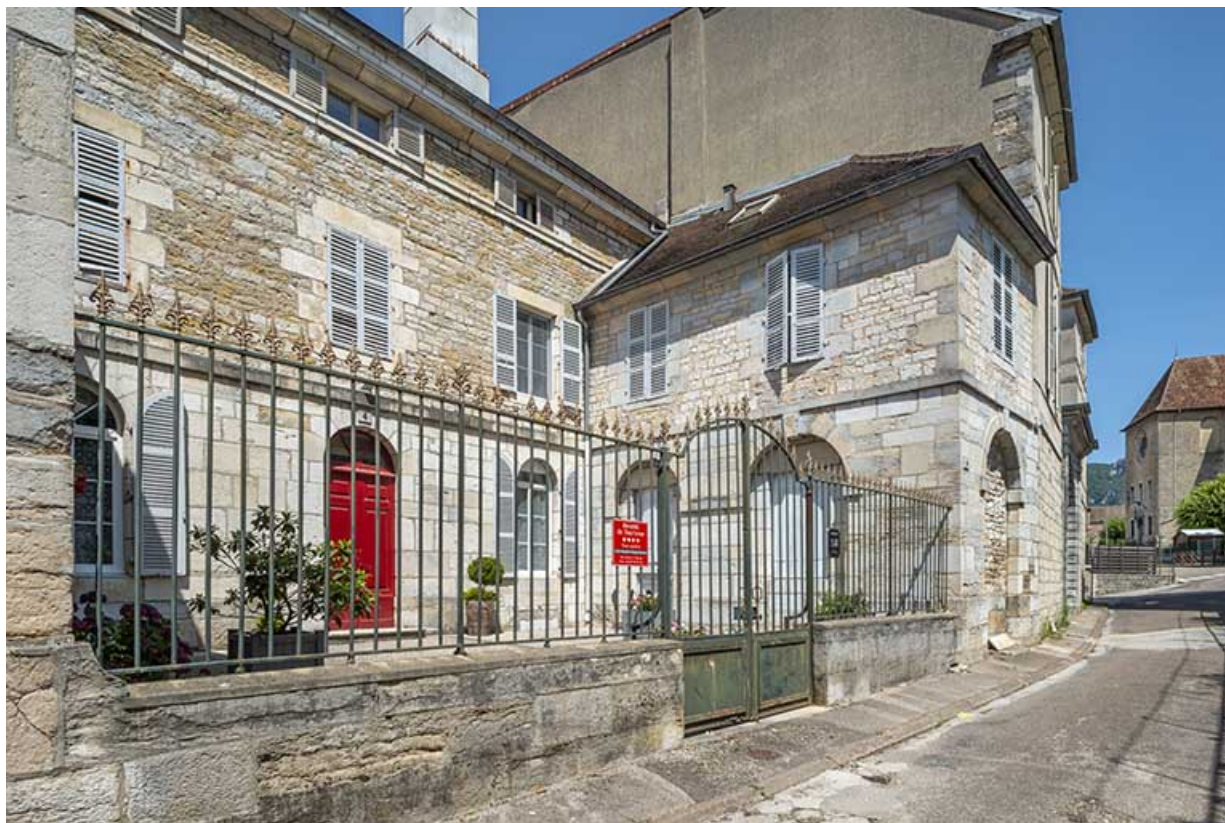
N° de l'illustration : 20233900722NUC4A

Vue d'ensemble, de trois quarts gauche.
