COUVENT DE SŒURS DE LA VISITATION OU DE VISITANDINES, ACTUELLEMENT LOGEMENTS

Bourgogne-Franche-Comté, Jura
Salins-les-Bains
9 rue du Temple

Dossier IA39002150 réalisé en 2024 revu en 2025

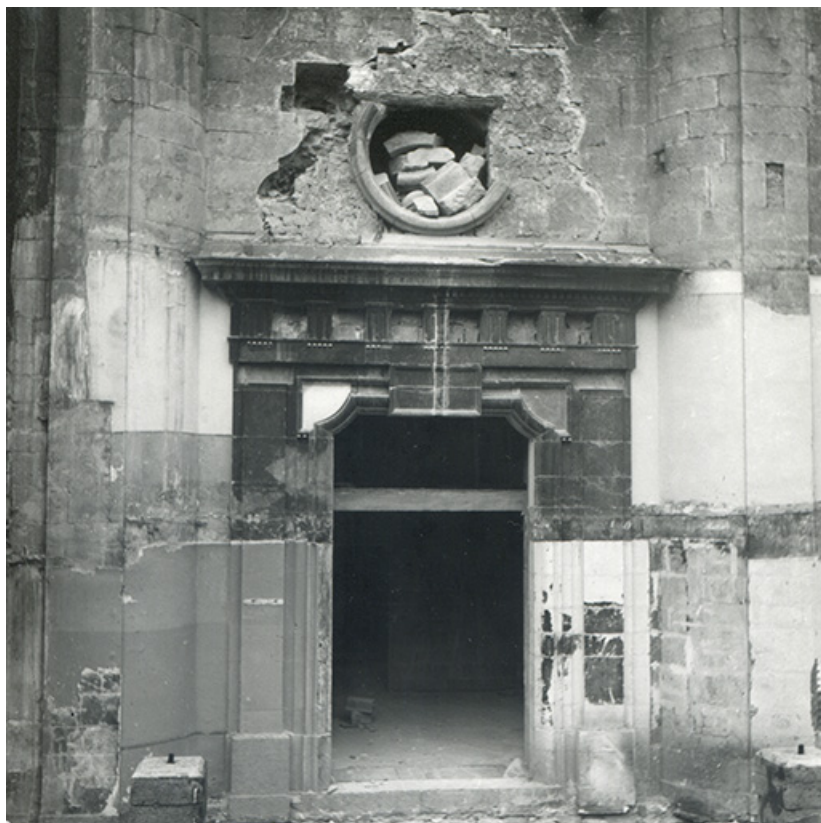
Porte de la chapelle avant restauration, s.d. [vers 1955].

En 1950 est créé un office public HLM, et un service municipal du logement l'année suivante. Le diagnostic de l'ensemble dit de la Visitation fait apparaître deux éléments remarquables : la porte monumentale de la chapelle, qui est dégagée et restaurée, et un escalier, dit " aux boules de pierre ", qui est inscrit à l'inventaire supplémentaire des Monuments historiques en 1951. Le rapport de l'architecte mentionne également la présence d'une plaque de cheminée aux armes du roi, datée de 1703. En 1951, 25 propriétaires se partagent les bâtiments de la Visitation. Entre 1951 et 1959, ils sont expropriés et relogés, notamment dans les cités Saint-Pierre et des Prés Sainte-Marie, construites en 1952-1954 par l'architecte Roger Richez. Nommé architecte-urbaniste de la ville et du département, c'est lui qui conçoit la réhabilitation du couvent de la Visitation, dont la réalisation est confiée à l'architecte parisien Michel Raclot. Menés de septembre 1959 à février 1962, les travaux permettent la création de 32 logements (132 pièces). Lors de cette réhabilitation, le bâtiment qui se trouvait au centre du site est supprimé, ce qui permet de réunir les cours dites charretière, de la Citerne et de la Fontaine en un seul espace, sur deux niveaux, et de donner plus de lumière aux appartements. La fontaine qui trônait au centre de la cour supérieure (précisément dite de la Fontaine) est supprimée à cette occasion. Toujours à cette époque, une pierre sculptée a été insérée dans la maçonnerie de l'escalier d'accès à la cour supérieure. On peut imaginer qu'elle a été trouvée sur place pendant les travaux. L'écu de gauche représente les armes de la famille de Guerche, puissante lignée salinoise, le losange (à droite) correspond à une dame, épouse d'un membre de cette famille (armes dites de gueules à la fasce cousue d'azur accompagnée de trois cygnes nageant d'argent, deux en chef et un en pointe). Originaires de Lombardie, la famille est attestée à Salins en 1364, et présente dans la paroisse Saint-Maurice. Ce relief sculpté n'est aujourd'hui plus en place, seul un cliché atteste son existence. Le coût total des travaux est de 135 millions de francs. Le site a été revendu à un particulier, qui loue les appartements.

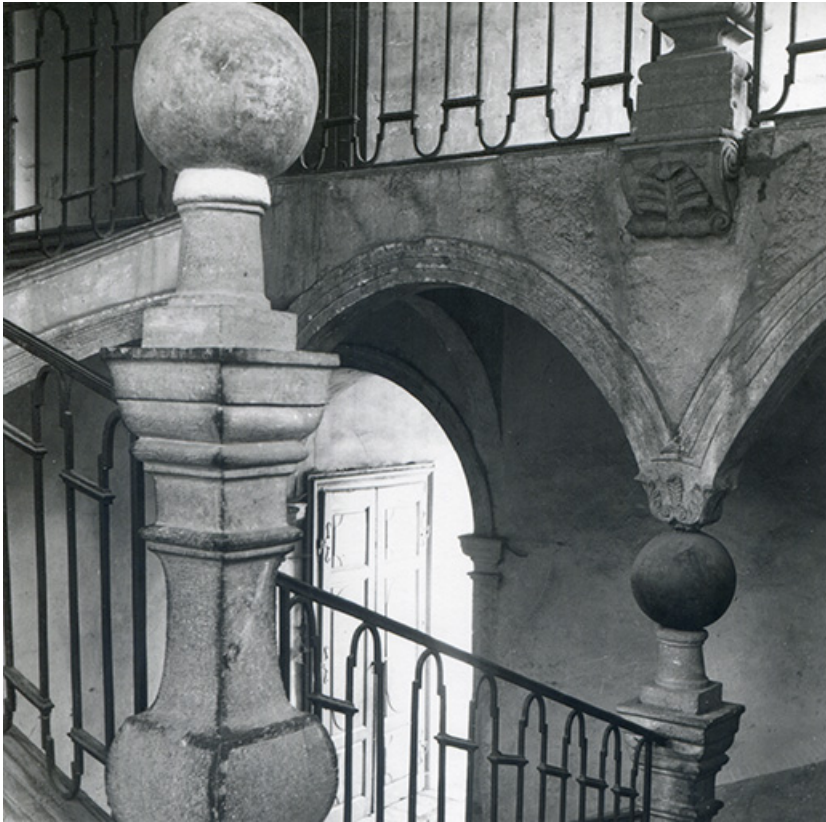
Escalier dit " aux boules de pierre ", s.d. [vers 1970].

Inscription à l'inventaire supplémentaire des Monuments historiques de l'escalier dit "aux boules de pierre" avec ses pilastres et sa rampe en fer forgé

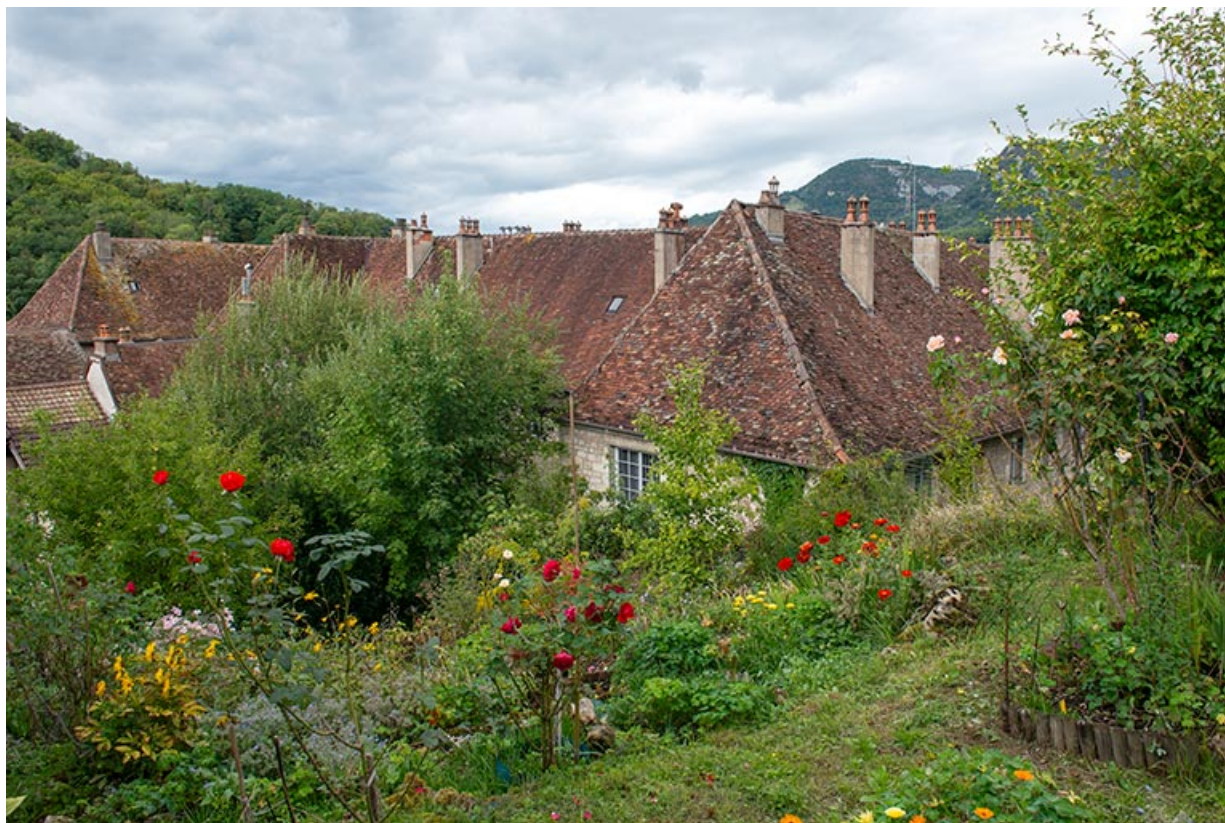
Toitures du couvent, depuis le sud-est.

Toit : tuile plate

Type(s) de couverture : toit à longs pans croupe

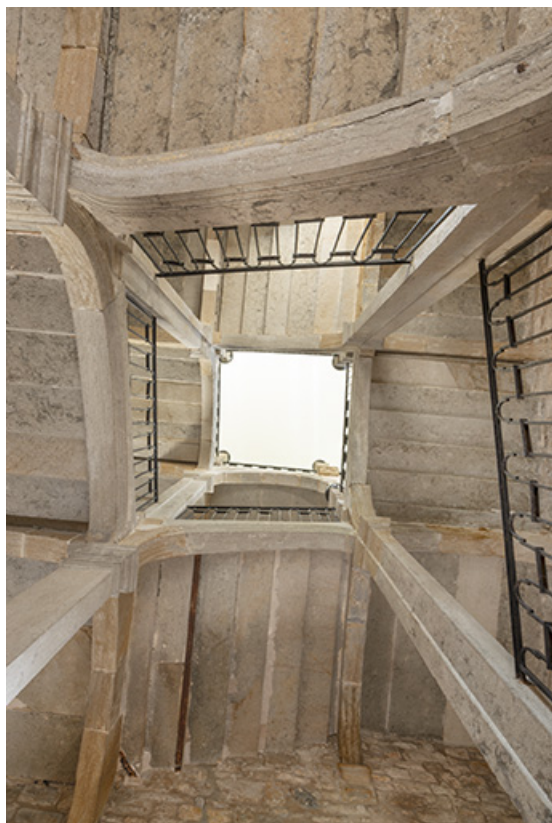
Escalier dit "aux boules de pierre". Jour central depuis le rez-de-chaussée.
39, Salins-les-Bains, 9 rue du Temple

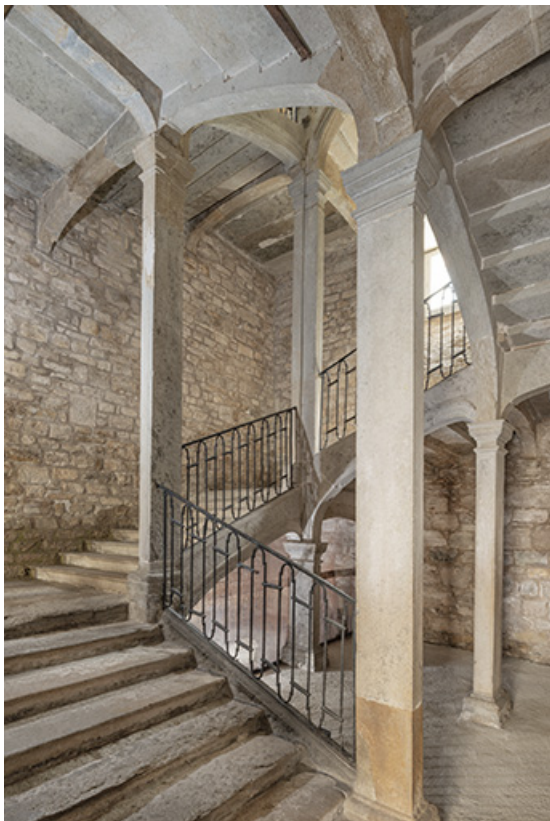
Escalier dit "aux boules de pierre". La cage vue depuis le rez-de-chaussée.
39, Salins-les-Bains, 9 rue du Temple

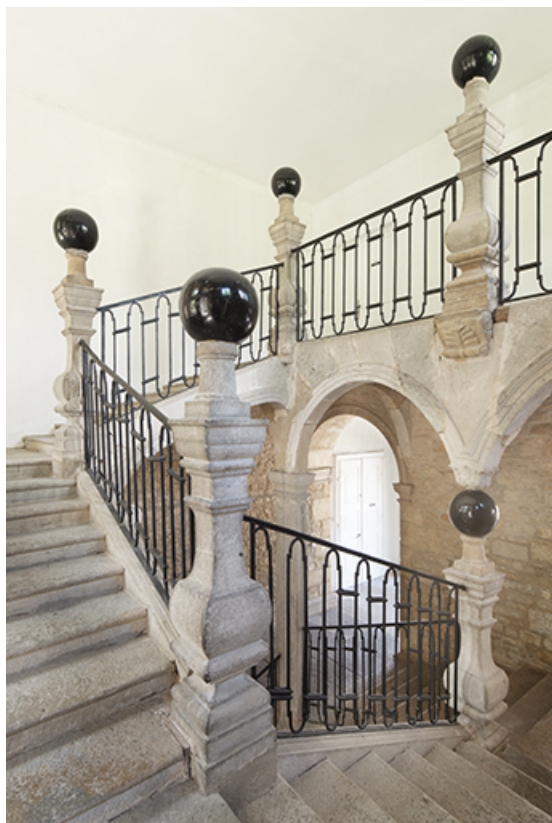
Escalier dit "aux boules de pierre". Rampe en ferronnerie et balustres entre le premier et le second étage.
39, Salins-les-Bains, 9 rue du Temple

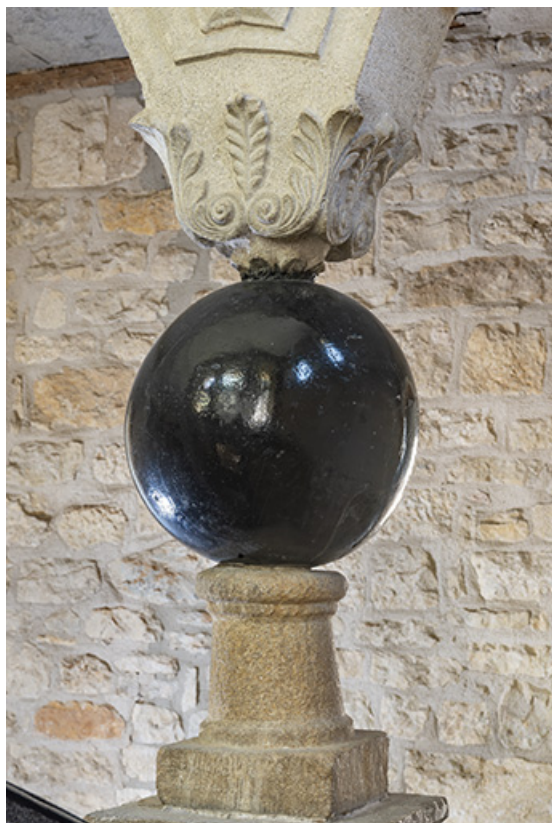
Premier étage de l'escalier dit "aux boules de pierre". Détail de la retombée d'un arc sur la sphère noire.
39, Salins-les-Bains, 9 rue du Temple

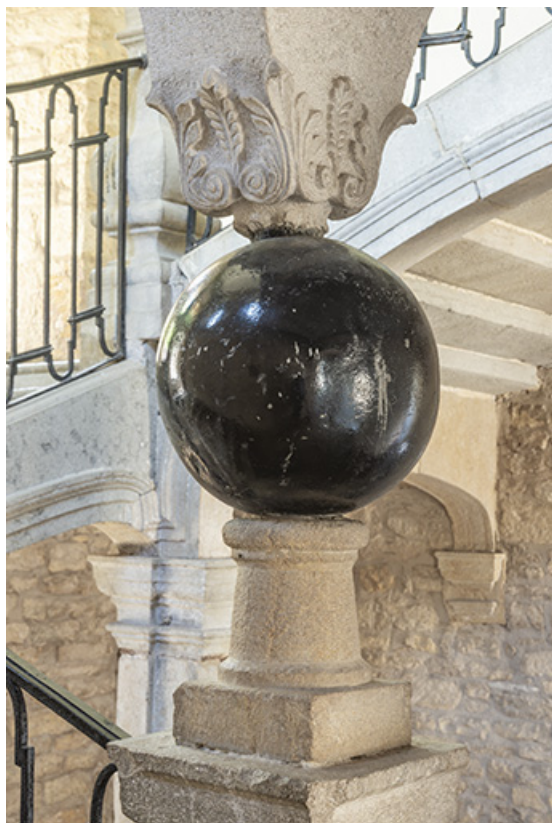
Premier étage de l'escalier dit "aux boules de pierre". Détail de la retombée d'un arc sur la sphère noire.
39, Salins-les-Bains, 9 rue du Temple

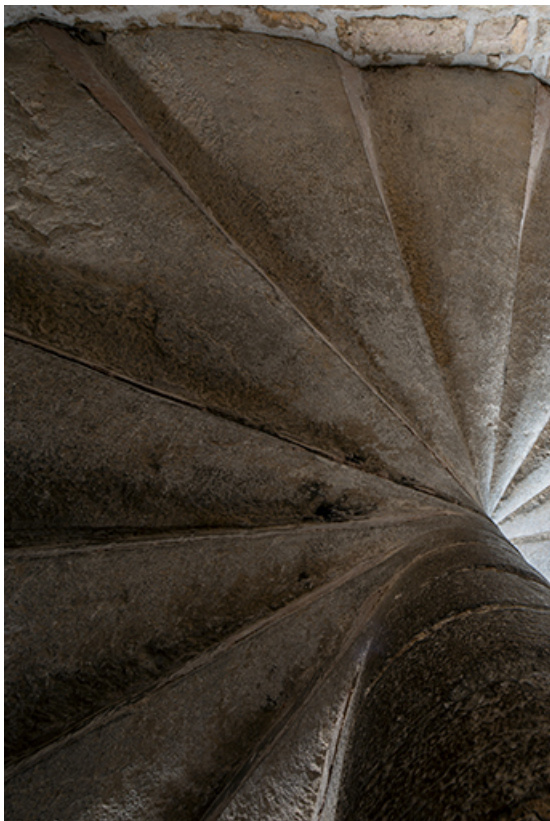
Escalier sud du bâtiment amont. Vue des volées de marche en contre-plongée.

Escaliers : escalier dans-oeuvre, escalier tournant à retours avec jour, en maçonnerie; escalier dans-oeuvre, escalier en vis sans jour, en maçonnerie
