COUVENT DE SŒURS DE LA VISITATION OU DE VISITANDINES, ACTUELLEMENT LOGEMENTS

Bourgogne-Franche-Comté, Jura
Salins-les-Bains
9 rue du Temple

Dossier IA39002150 réalisé en 2024 revu en 2025

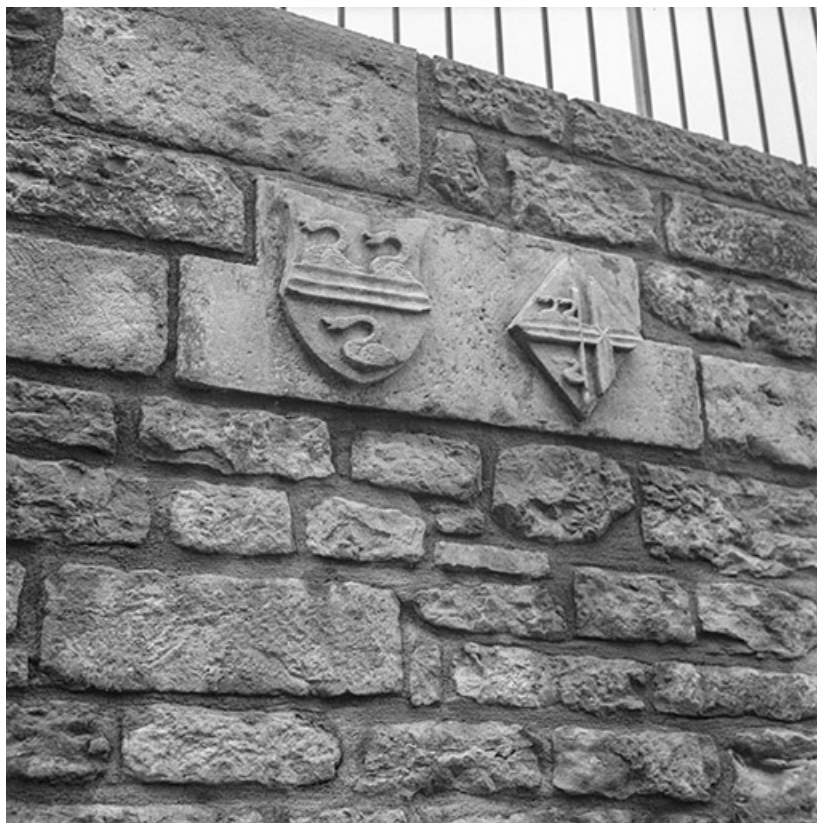
Blasons sculptés insérés dans la maçonnerie du mur (escalier de la cour), s.d. [vers 1960].
39, Salins-les-Bains, 9 rue du Temple

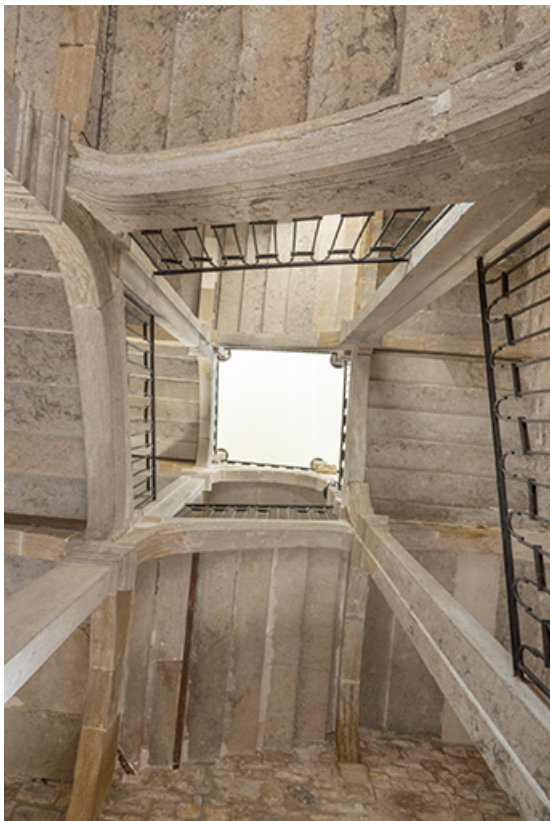
Escalier dit "aux boules de pierre". Jour central depuis le rez-de-chaussée.
39, Salins-les-Bains, 9 rue du Temple

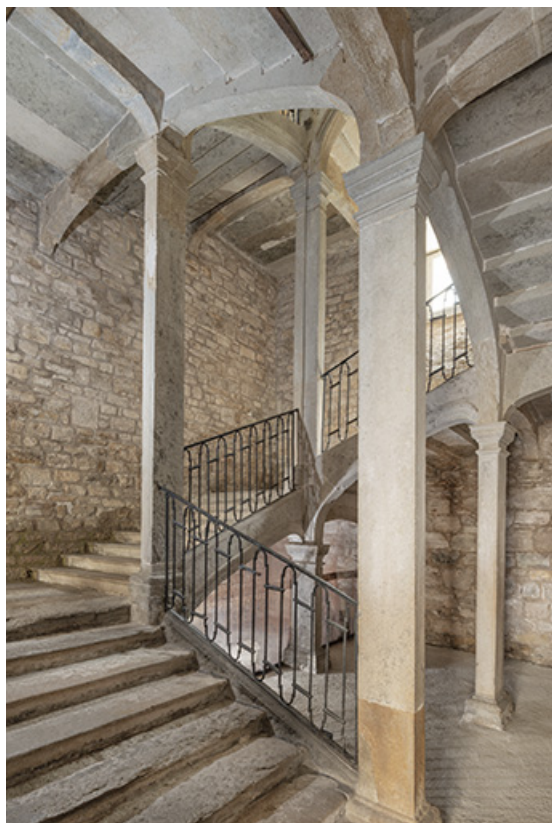
Escalier dit "aux boules de pierre". La cage vue depuis le rez-de-chaussée.
39, Salins-les-Bains, 9 rue du Temple

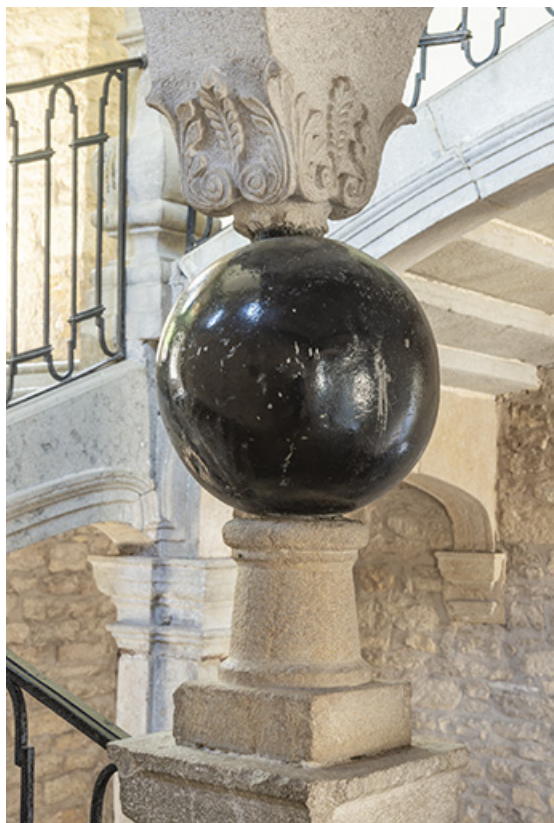
Premier étage de l'escalier dit "aux boules de pierre". Détail de la retombée d'un arc sur la sphère noire.
39, Salins-les-Bains, 9 rue du Temple
