## COUVENT DE CARMES, PUIS ÉGLISE PAROISSIALE SAINT-JEAN-BAPTISTE

Bourgogne-Franche-Comté, Jura  
Salins-les-Bains  
68-76 rue Louis Pasteur

Dossier IA39002160 réalisé en 2024 revu en 2025

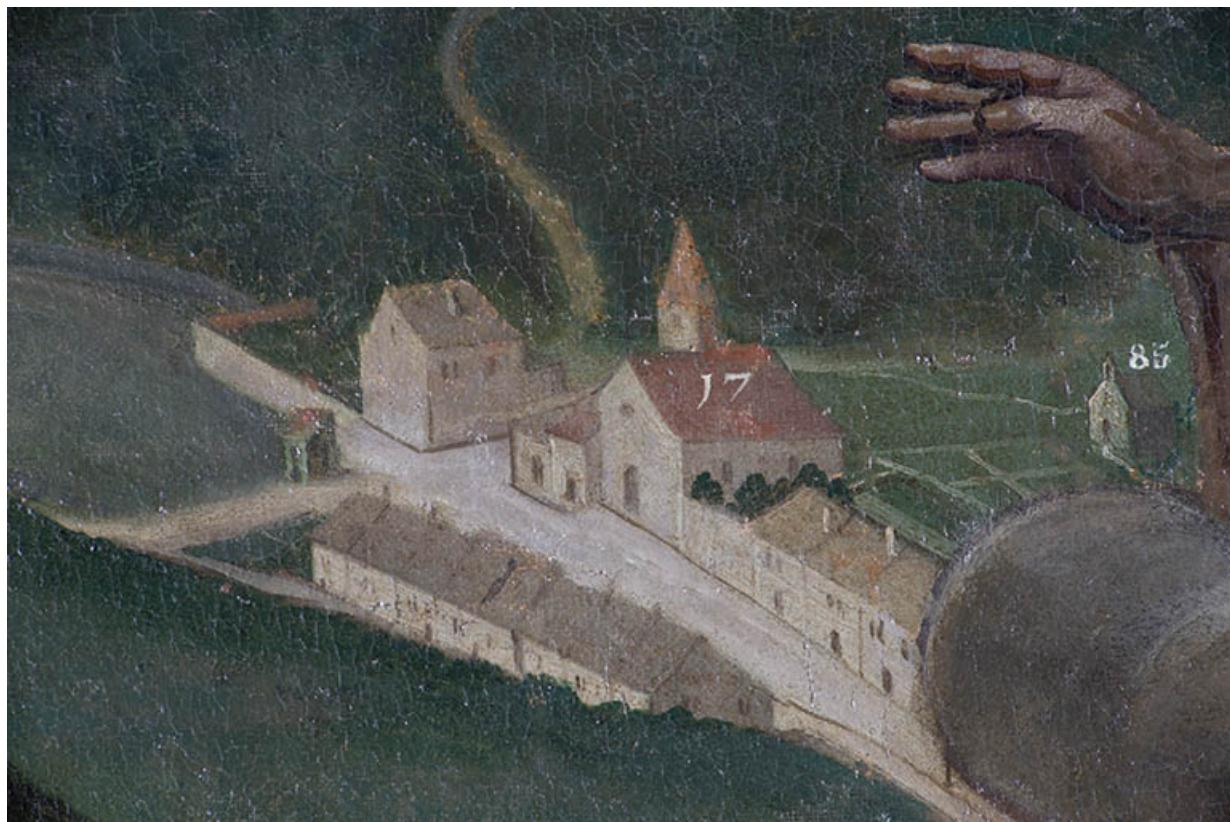
Détail du tableau de Nicolas Richard (entre 1630 et 1651). Le couvent apparaît au n°17 (R. P. Carmes). Le n°85 figure la chapelle Notre-Dame de Pitié.

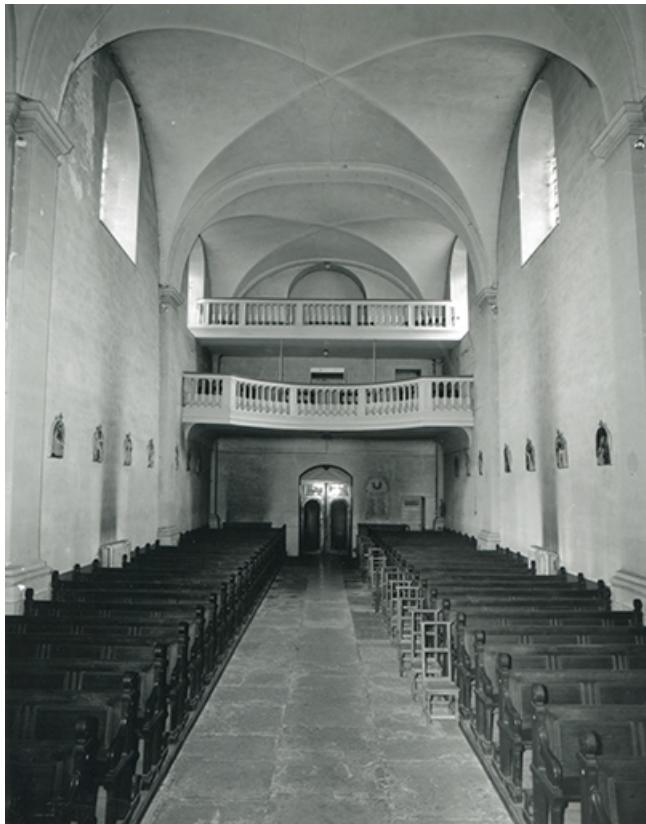
**Vue intérieure de l'église, depuis le sud, 1997.**

Bâtie perpendiculairement à la rue, l'église est construite en moellon de calcaire enduit et couverte d'un toit à longs pans en tuile plate, terminé à l'est par une croupe. Elle présente un plan en croix latine, à nef unique, et quatre travées, dont une pour le chœur et une dernière pour le chevet plat. Voûtée d'arêtes, la nef est ajourée par des fenêtres hautes en plein-cintre. Deux tribunes en charpente, superposées, prennent place contre le mur nord. Le bras est du transept abrite également une tribune, alors que son homologue à l'ouest accueillait l'orgue (déposé au début du 21e siècle). Reconstruite au début du 19e siècle, la tour-clocher en façade occidentale est de plan carré, en pierre de taille, ajourée d'un oculus et d'une baie en plein-cintre, et couronnée d'une corniche à modillons. Protégée par un garde-corps en bois, la terrasse supérieure porte un édicule couvert d'un toit polygonal à l'impériale, surmonté d'un lanterneau couronné par une boule et une croix. Toujours sur la façade ouest, la porte centrale, en plein-cintre, est cantonnée de pilastres supportant un entablement. Celui-ci est surmonté par un fronton curviligne interrompu par une niche flanquée de volutes, couronnée d'un motif sculpté non identifiable. Cette porte, dont les huisseries semblent contemporaines à la construction, est flanquée de deux portes piétonnes latérales, également couvertes d'un arc en plein-cintre.

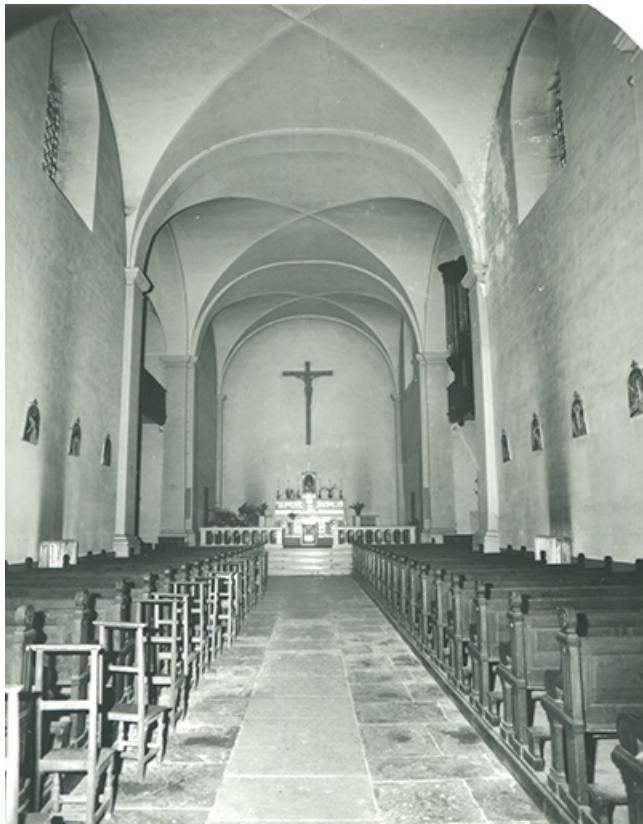
**Vue intérieure de l'église, depuis le nord, 1997.**

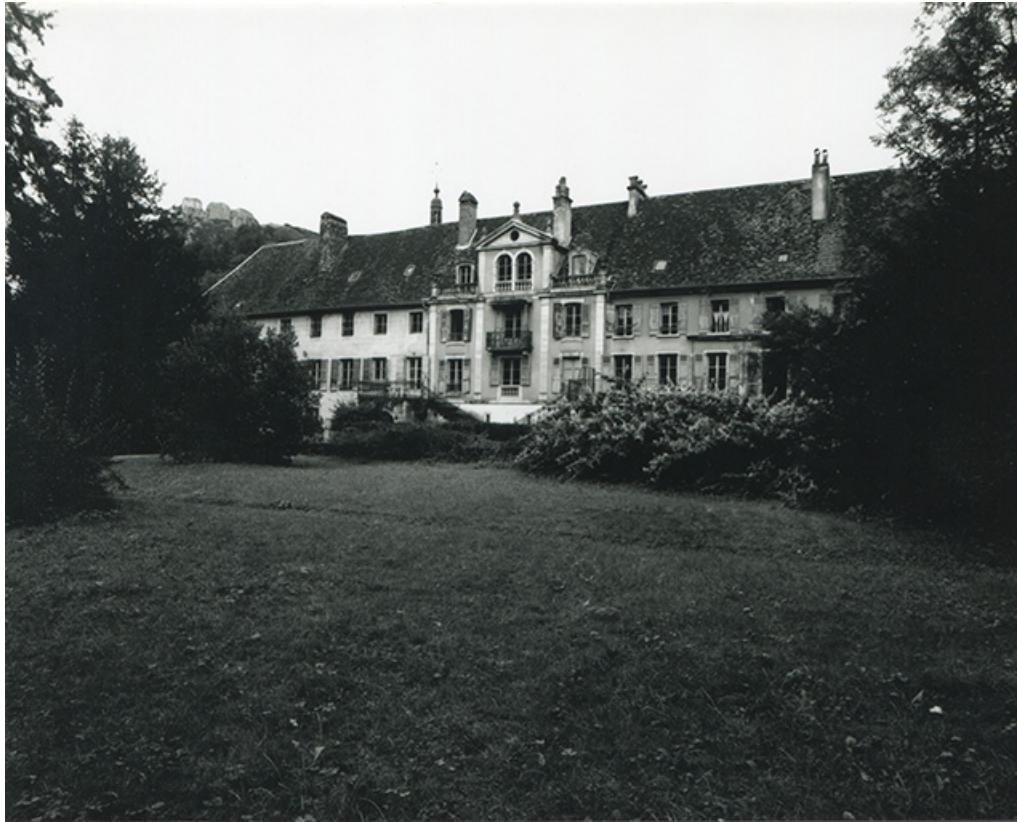
**Vue d'ensemble de la façade sud du bâtiment conventuel, 1997.**

Partiellement ruiné, le grand bâtiment conventuel est construit en bordure de rivière, bordé à l'ouest par le chœur de l'église. De plan rectangulaire, il était desservi par deux escaliers accotés au nord. Il comprenait un rez-de-chaussée voûté d'arêtes et deux étages carrés, le tout couvert d'un toit à longs pans en tuile plate, terminée par une croupe à l'est. Les travées de la façade nord étaient irrégulières, contrairement à celles de la façade sud, remaniées par l'architecte Ducat. Cette façade sur le parc était centrée autour d'un avant-corps à trois travées, dont la travée centrale était couronnée à l'étage supérieur par deux baies géminées en plein-cintre, surmontées d'un fronton triangulaire. Adossées à la façade, deux volées d'escalier se faisant face donnaient accès au premier étage. Côté ouest, un massif en maçonnerie formait une petite terrasse, délimitée par un garde-corps en ferronnerie.

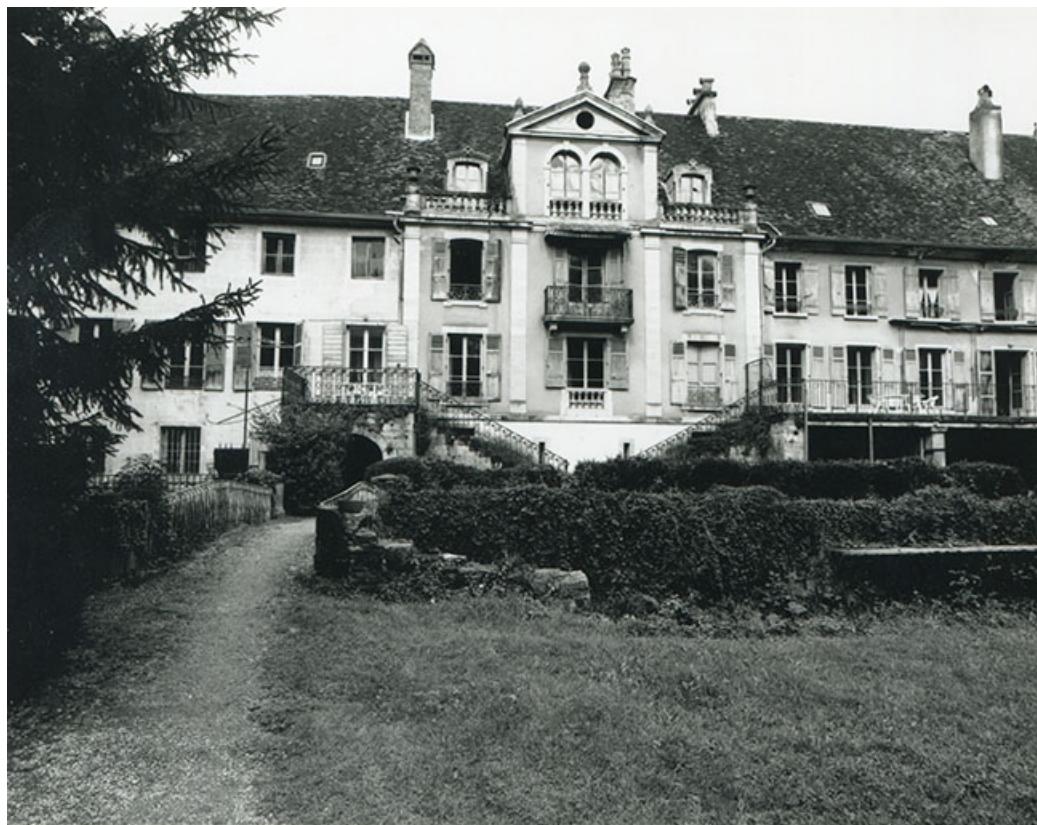
**Façade sud du bâtiment conventuel, 1997.**

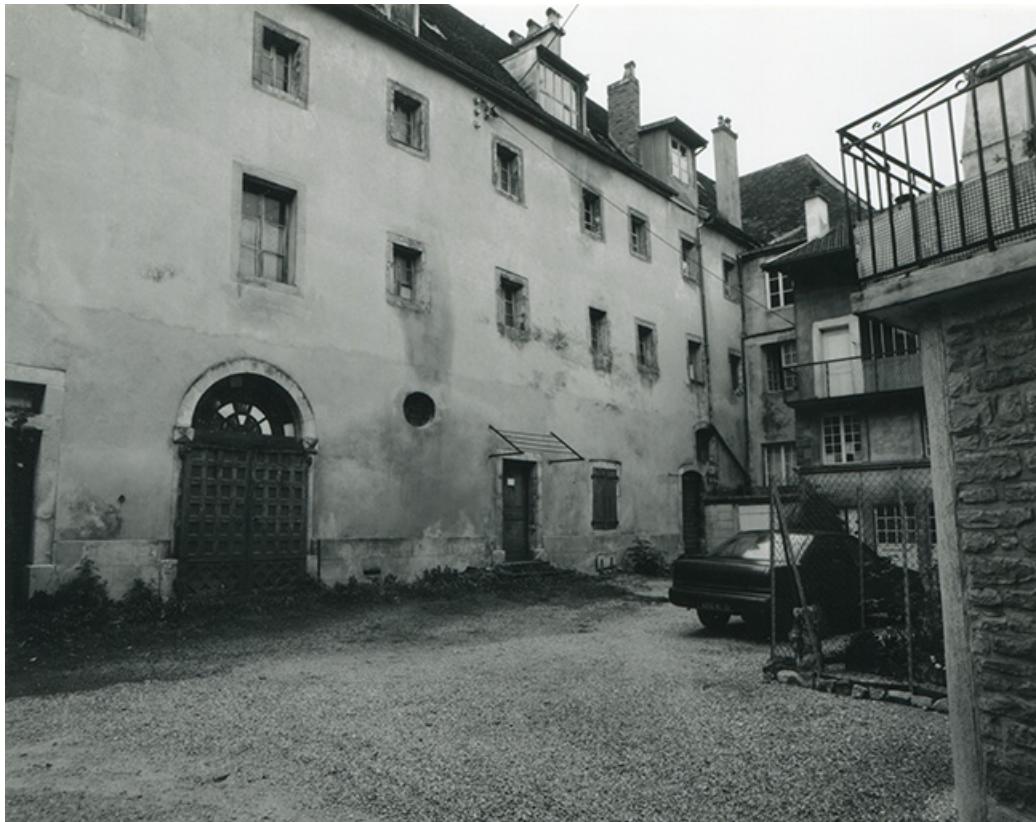
**Façade nord du bâtiment conventuel, 1997.**

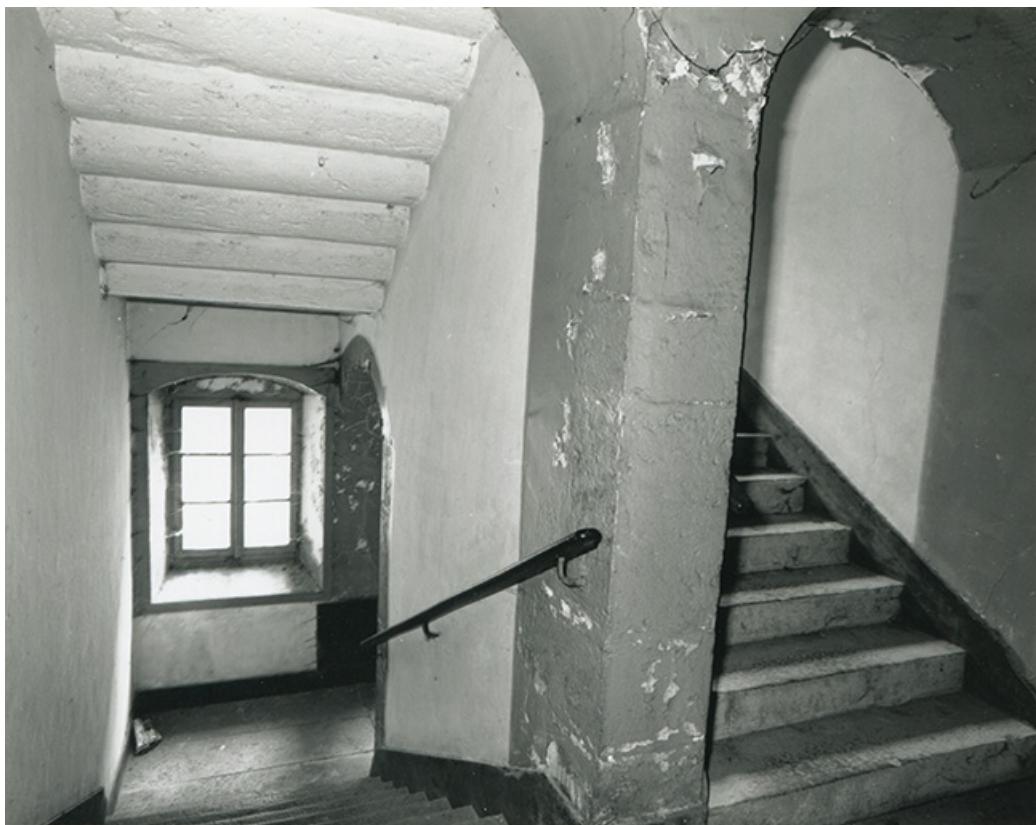
**Bâtiment conventuel. Escalier du 17e siècle, 1997.**

**Escaliers :** escalier dans-œuvre, escalier tournant à retours sans jour, en maçonnerie; escalier hors-œuvre, escalier droit, en maçonnerie

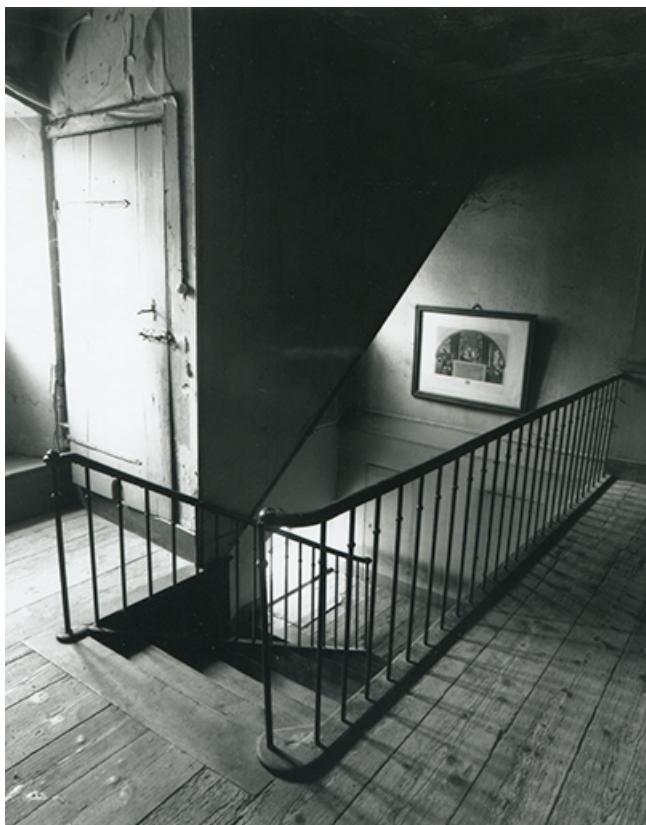
**Bâtiment conventuel. Escalier du 19e siècle, 1997.**

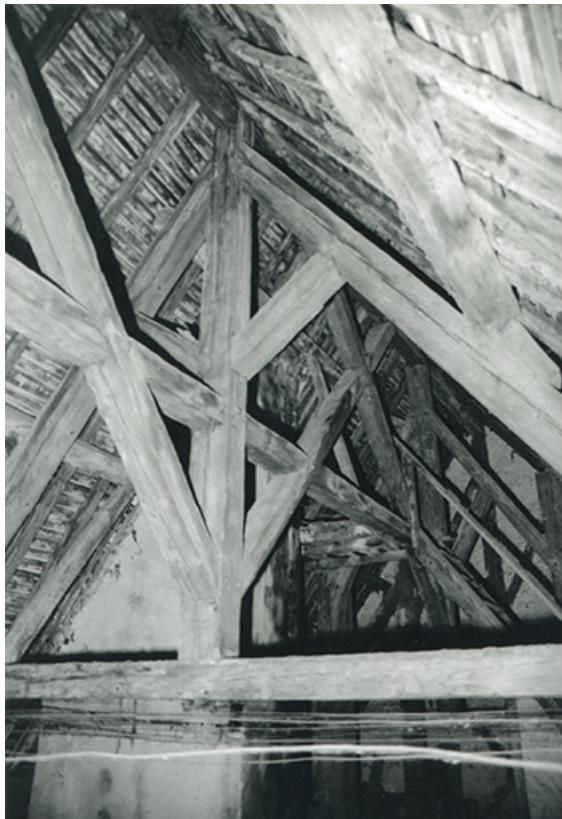
**Charpente du bâtiment conventuel, 1997.**

**Toit** : tuile plate, tuile mécanique

Une partie de la toiture du bâtiment conventuel, dite Villa des Carmes, s'est effondrée vers 2018.

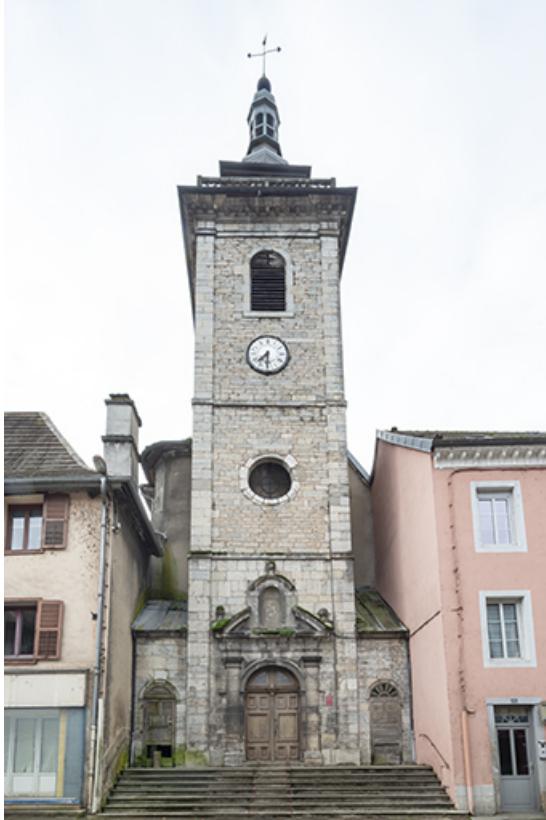
**Elévation nord du clocher de l'église.**
