## COUVENT DE CARMES, PUIS ÉGLISE PAROISSIALE SAINT-JEAN-BAPTISTE

Bourgogne-Franche-Comté, Jura  
Salins-les-Bains  
68-76 rue Louis Pasteur

Dossier IA39002160 réalisé en 2024 revu en  
2025

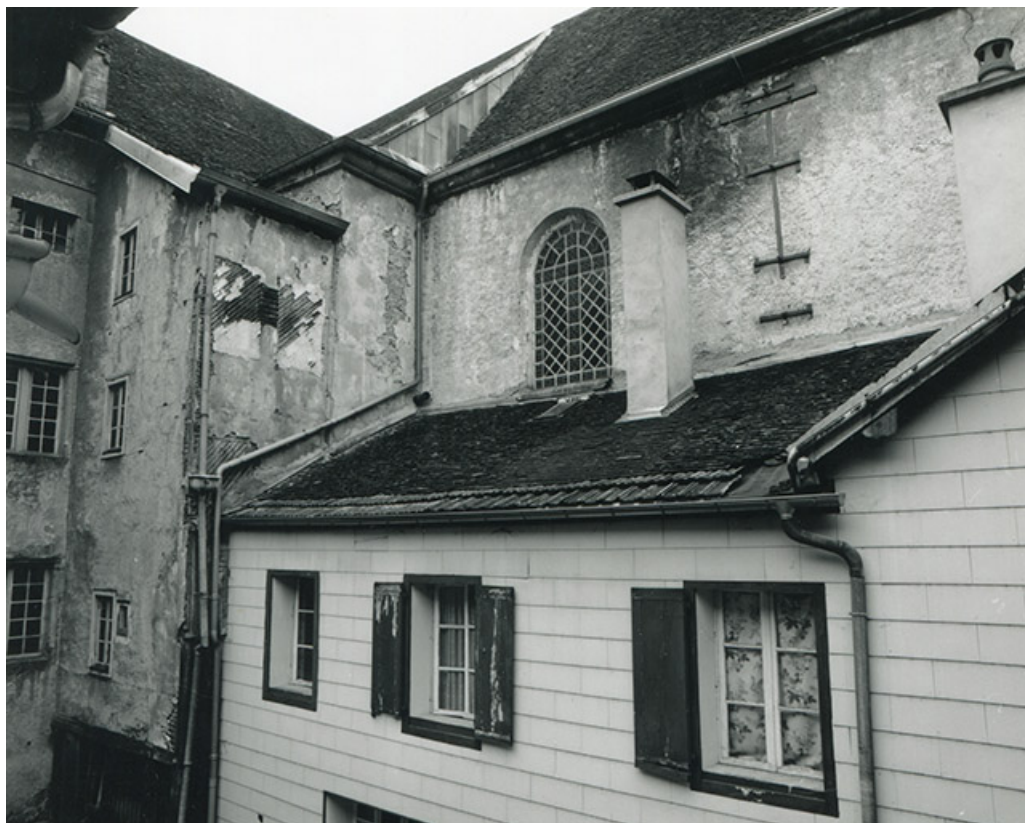
**Flanc est de l'église, 1997.**

Bâtie perpendiculairement à la rue, l'église est construite en moellon de calcaire enduit et couverte d'un toit à longs pans en tuile plate, terminé à l'est par une croupe. Elle présente un plan en croix latine, à nef unique, et quatre travées, dont une pour le chœur et une dernière pour le chevet plat. Voûtée d'arêtes, la nef est ajourée par des fenêtres hautes en plein-cintre. Deux tribunes en charpente, superposées, prennent place contre le mur nord. Le bras est du transept abrite également une tribune, alors que son homologue à l'ouest accueillait l'orgue (déposé au début du 21e siècle). Reconstituée au début du 19e siècle, la tour-clocher en façade occidentale est de plan carré, en pierre de taille, ajourée d'un oculus et d'une baie en plein-cintre, et couronnée d'une corniche à modillons. Protégée par un garde-corps en bois, la terrasse supérieure porte un édicule couvert d'un toit polygonal à l'impériale, surmonté d'un lanternon couronné par une boule et une croix. Toujours sur la façade ouest, la porte centrale, en plein-cintre, est cantonnée de pilastres supportant un entablement. Celui-ci est surmonté par un fronton curviligne interrompu par une niche flanquée de volutes, couronnée d'un motif sculpté non identifiable. Cette porte, dont les huisseries semblent contemporaines à la construction, est flanquée de deux portes piétonnes latérales, également couvertes d'un arc en plein-cintre.

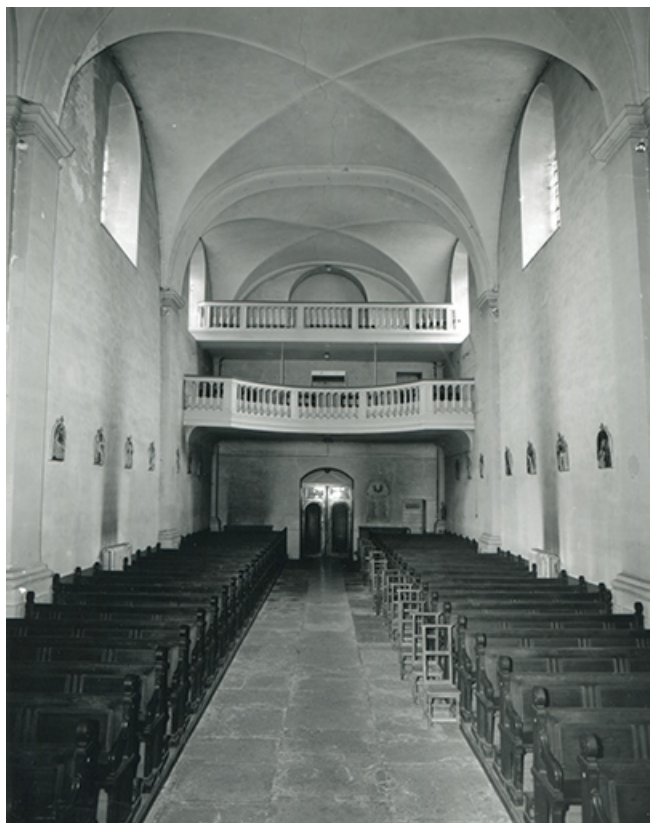
**Vue intérieure de l'église, depuis le sud, 1997.**

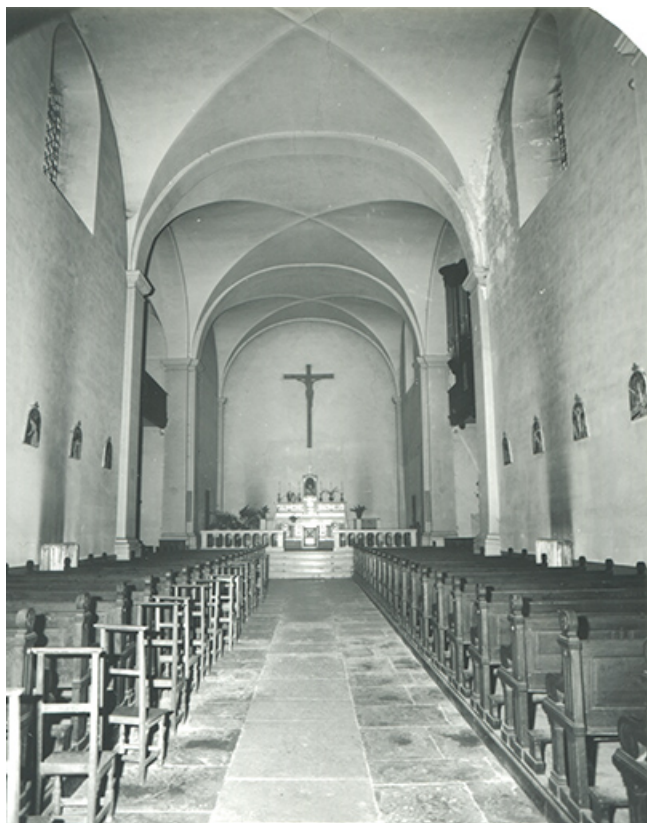
**Vue intérieure de l'église, depuis le nord, 1997.**

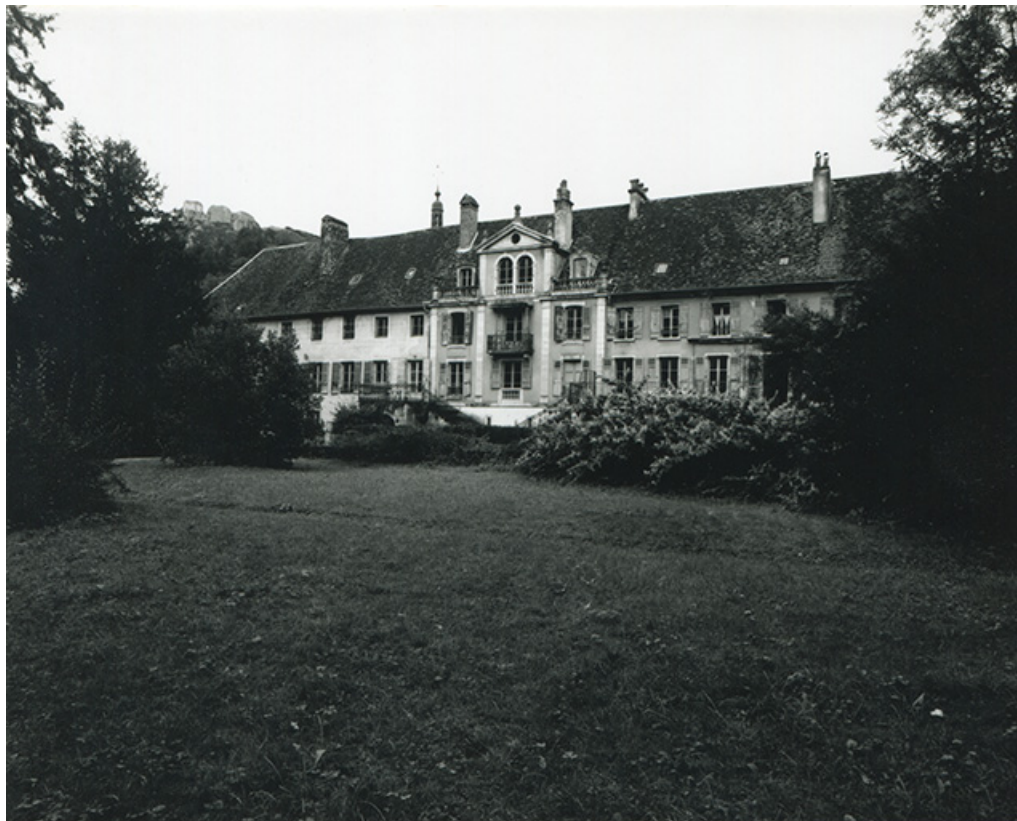
**Vue d'ensemble de la façade sud du bâtiment conventuel, 1997.**

Partiellement ruiné, le grand bâtiment conventuel est construit en bordure de rivière, bordé à l'ouest par le chœur de l'église. De plan rectangulaire, il était desservi par deux escaliers accotés au nord. Il comprenait un rez-de-chaussée voûté d'arêtes et deux étages carrés, le tout couvert d'un toit à longs pans en tuile plate, terminée par une croupe à l'est. Les travées de la façade nord étaient irrégulières, contrairement à celles de la façade sud, remaniées par l'architecte Ducat. Cette façade sur le parc était centrée autour d'un avant-corps à trois travées, dont la travée centrale était couronnée à l'étage supérieur par deux baies géminées en plein-cintre, surmontées d'un fronton triangulaire. Adossées à la façade, deux volées d'escalier se faisant face donnaient accès au premier étage. Côté ouest, un massif en maçonnerie formait une petite terrasse, délimitée par un garde-corps en ferronnerie.

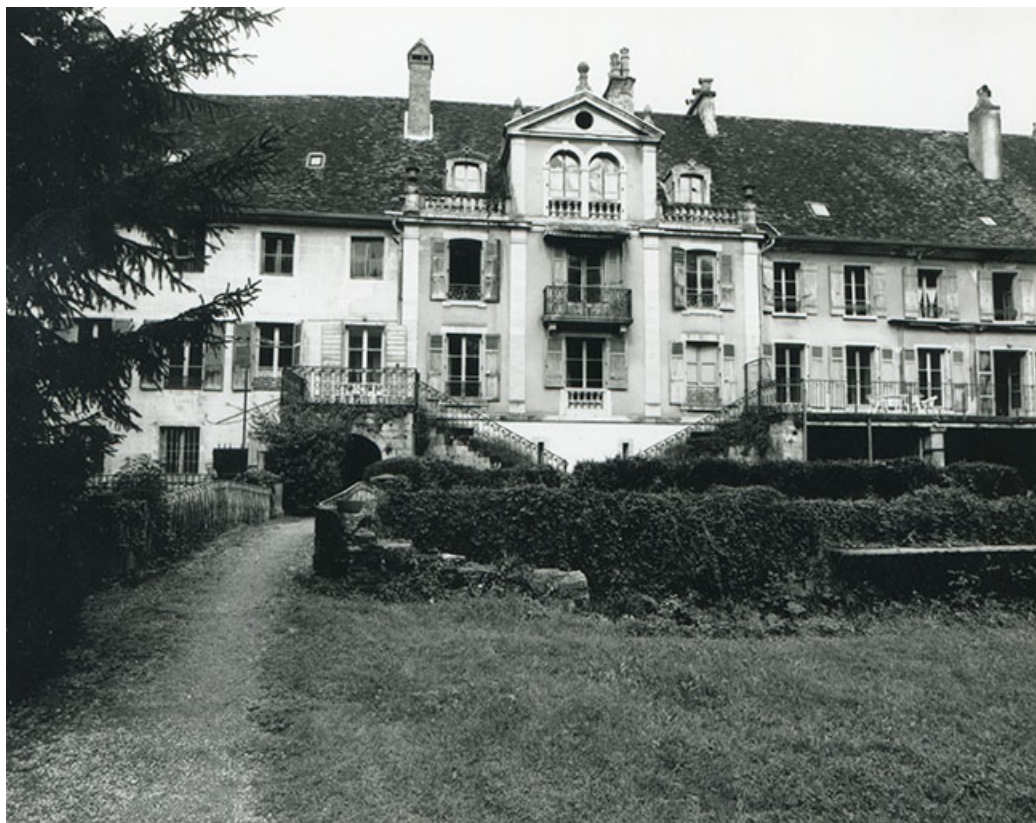
**Façade sud du bâtiment conventuel, 1997.**  
39, Salins-les-Bains, 68-76 rue Louis Pasteur

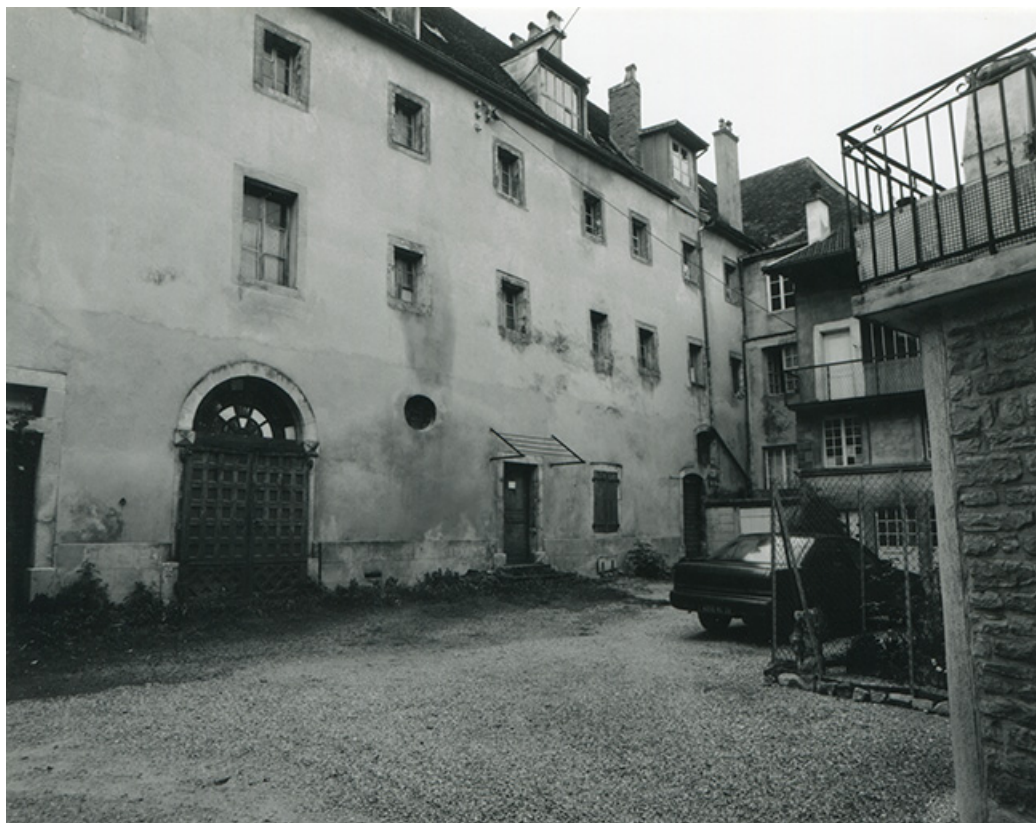
**Façade nord du bâtiment conventuel, 1997.**  
39, Salins-les-Bains, 68-76 rue Louis Pasteur

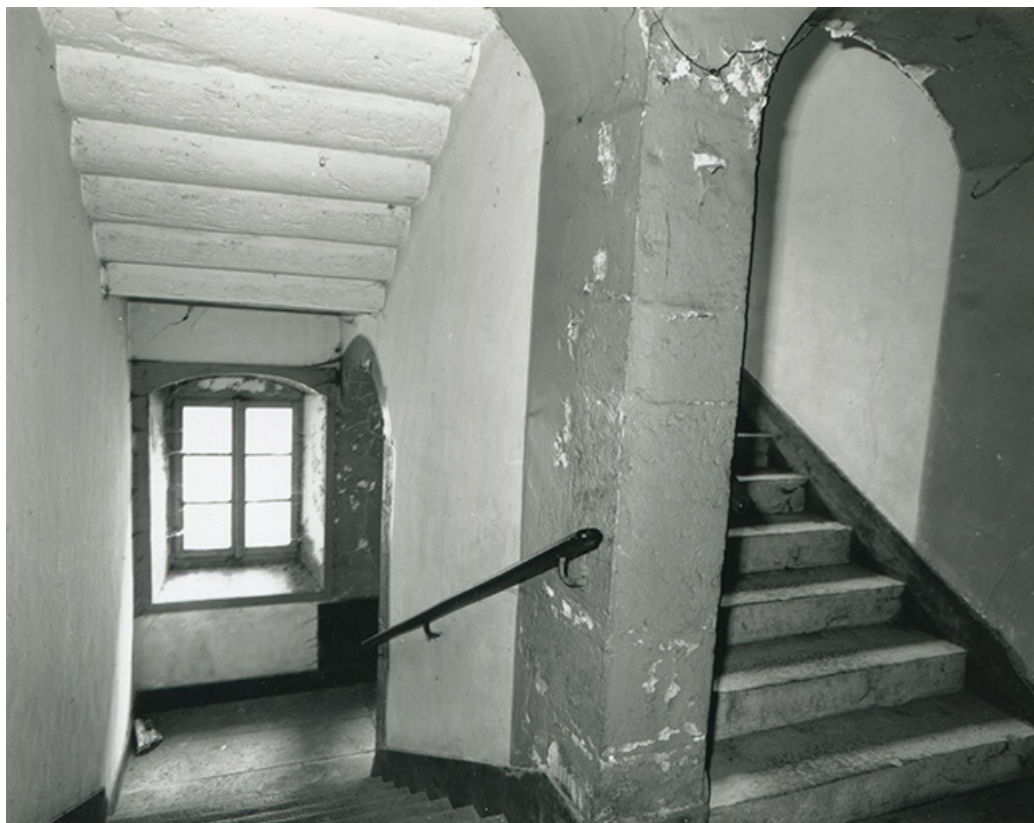
**Bâtiment conventuel. Escalier du 17e siècle, 1997.**

**Escaliers** : escalier dans-oeuvre, escalier tournant à retours sans jour, en maçonnerie; escalier hors-oeuvre, escalier droit, en maçonnerie

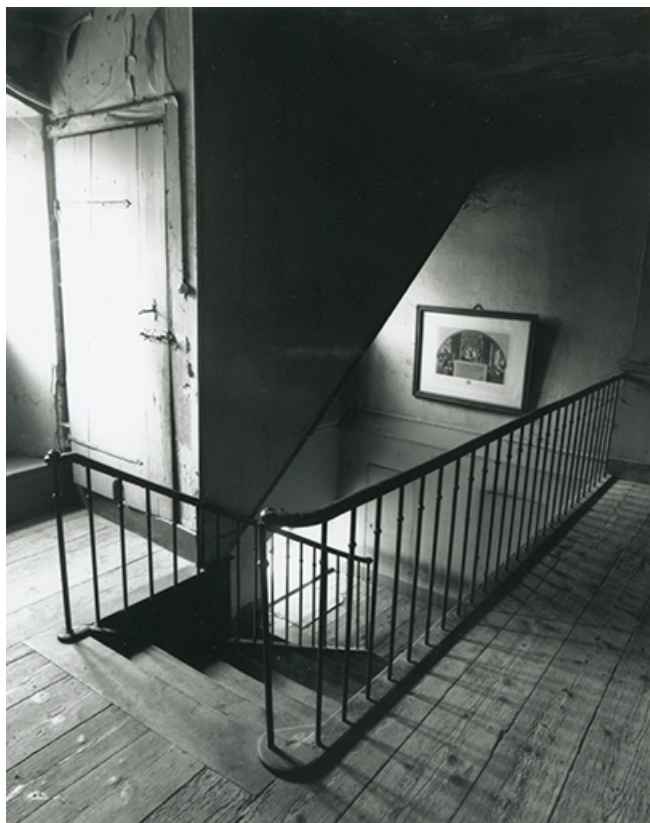
**Bâtiment conventuel. Escalier du 19e siècle, 1997.**

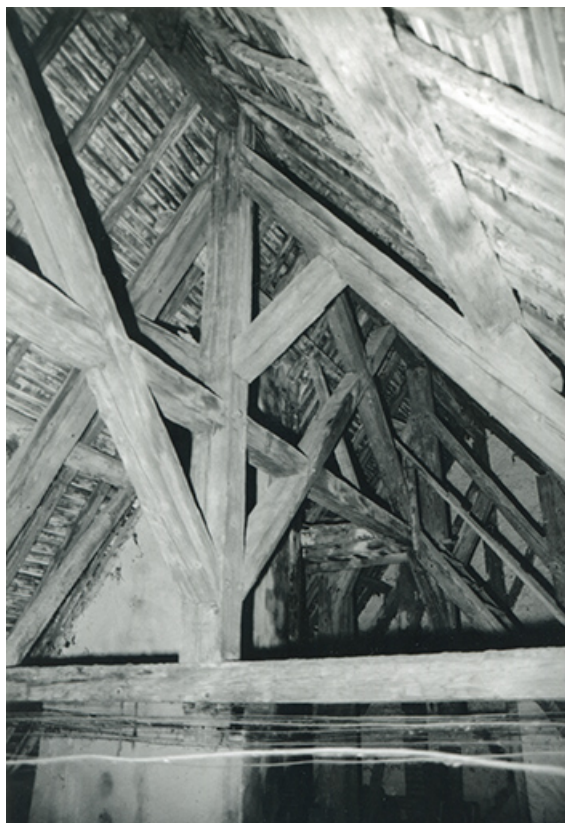
**Charpente du bâtiment conventuel, 1997.**

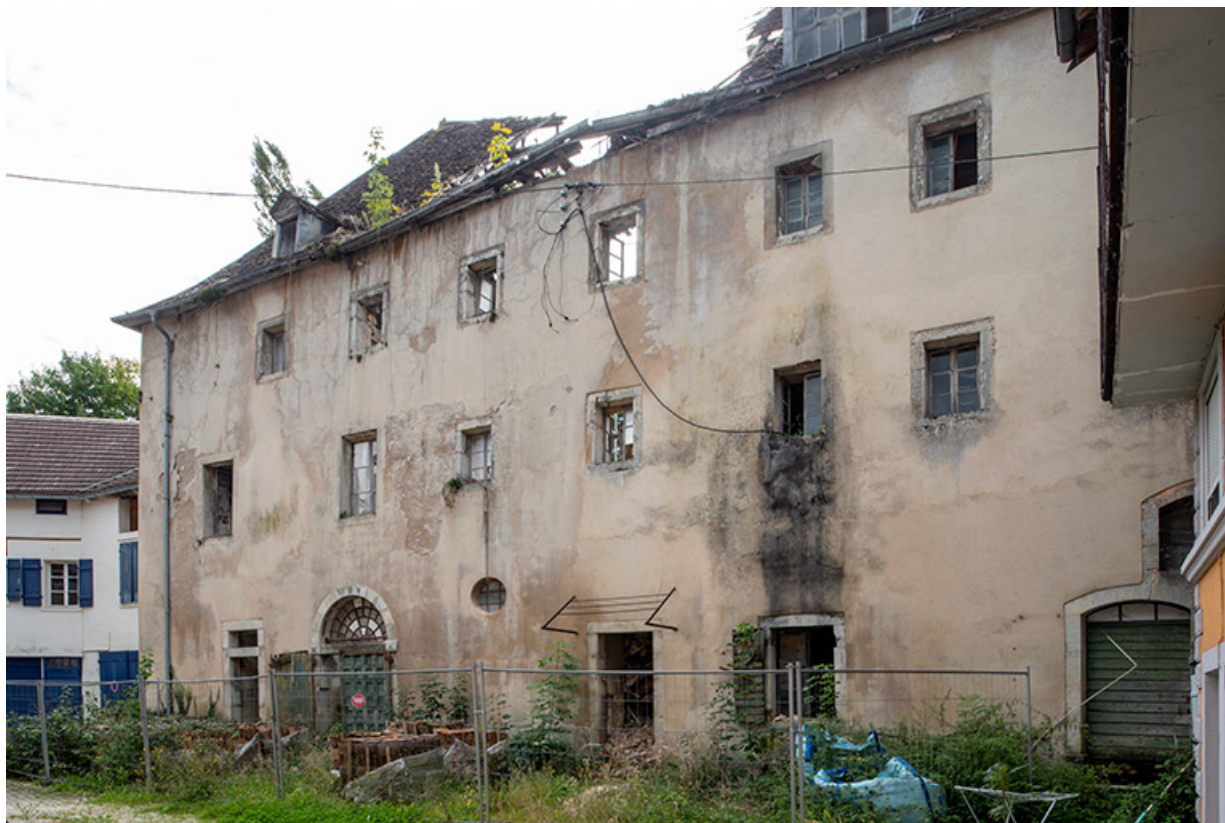
**Façade nord du grand bâtiment conventuel.**
