## ÉGLISE PAROISSIALE SAINT-MARTIN

Flez-Cuzy

Dossier IA58000007 réalisé en 1994 revu en 1996

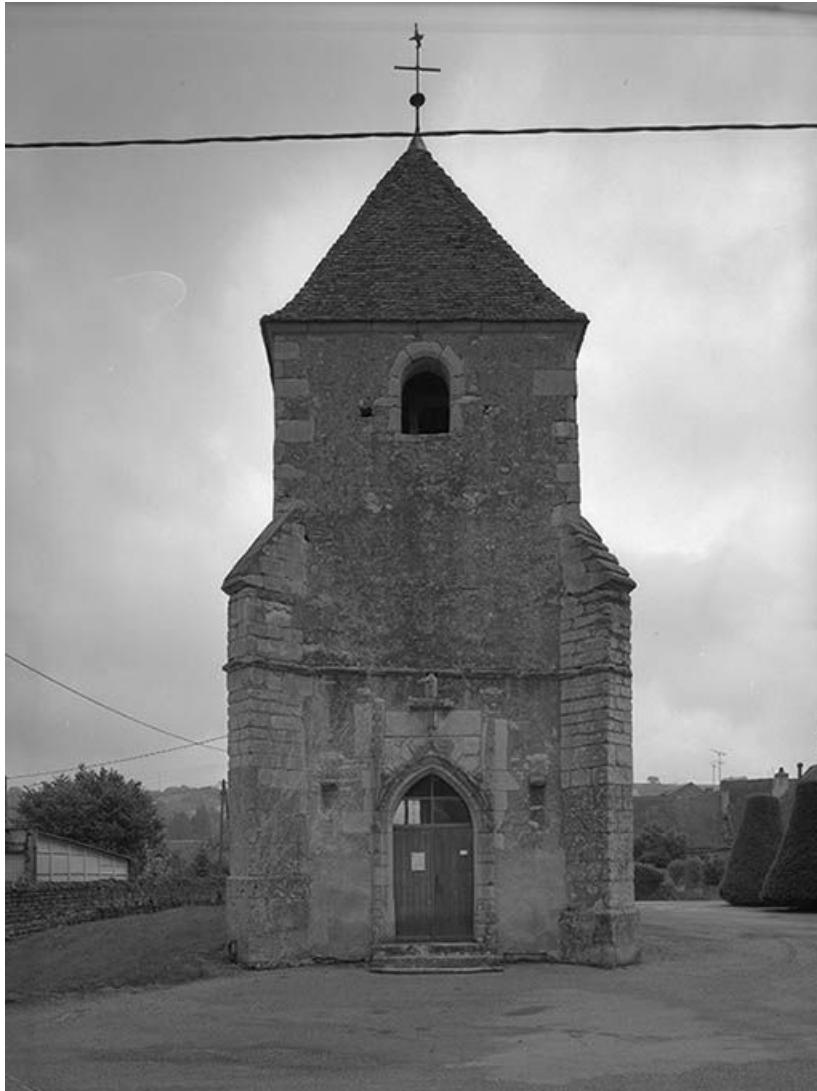
N° de l'illustration : 19945800251V

**Façade.**

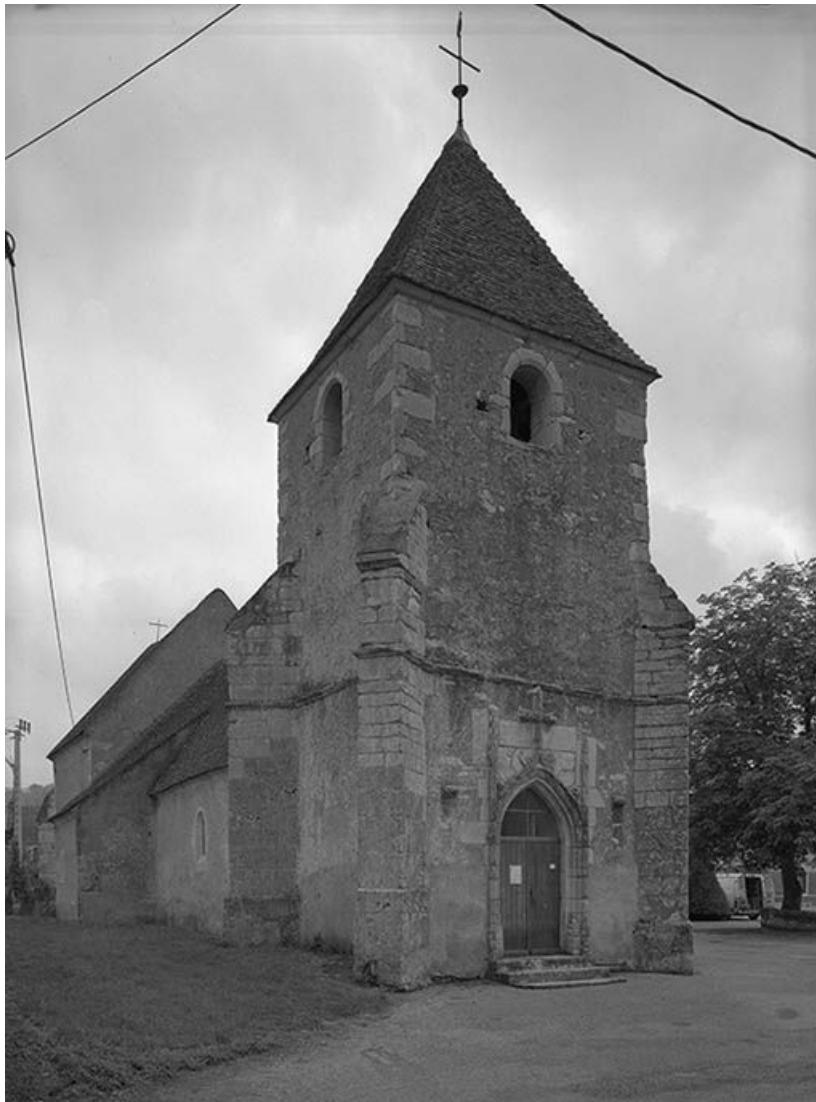
N° de l'illustration : 19945800253V

**Façade et élévation gauche.**

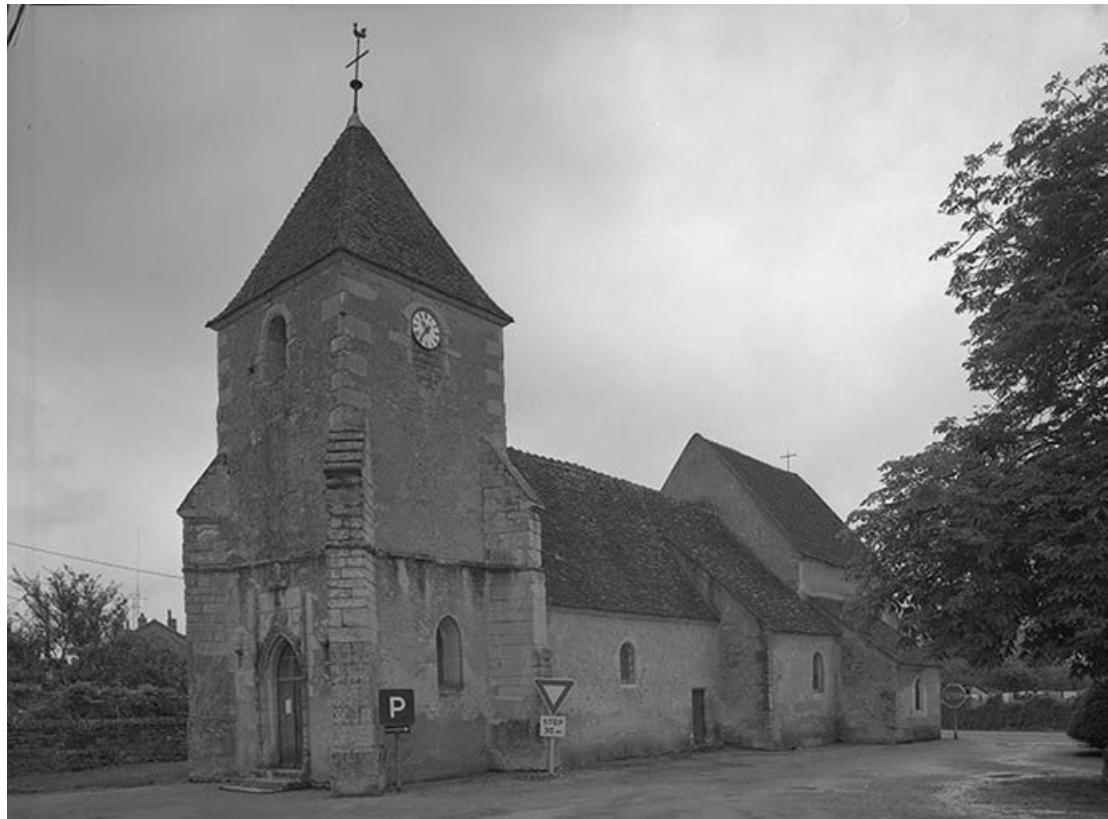
N° de l'illustration : 19945800252V

**Façade et élévation droite.**

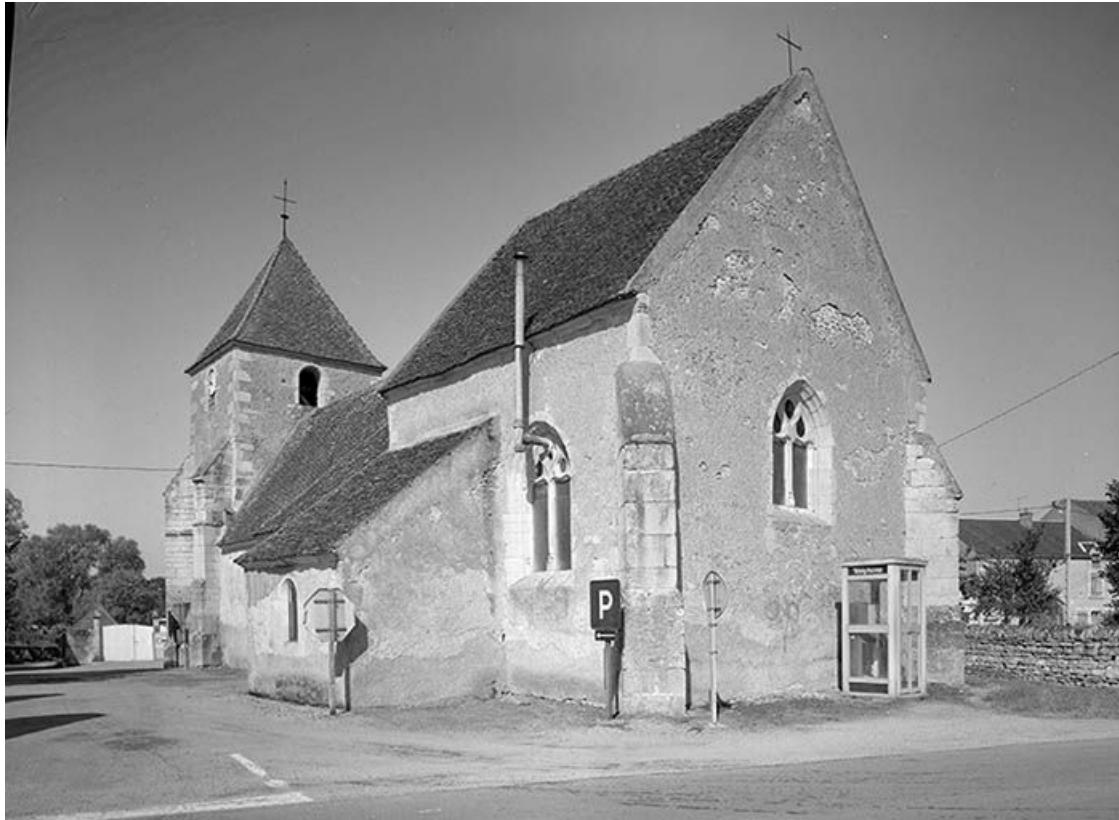
N° de l'illustration : 19945800254V

**Elévation gauche et chevet.**

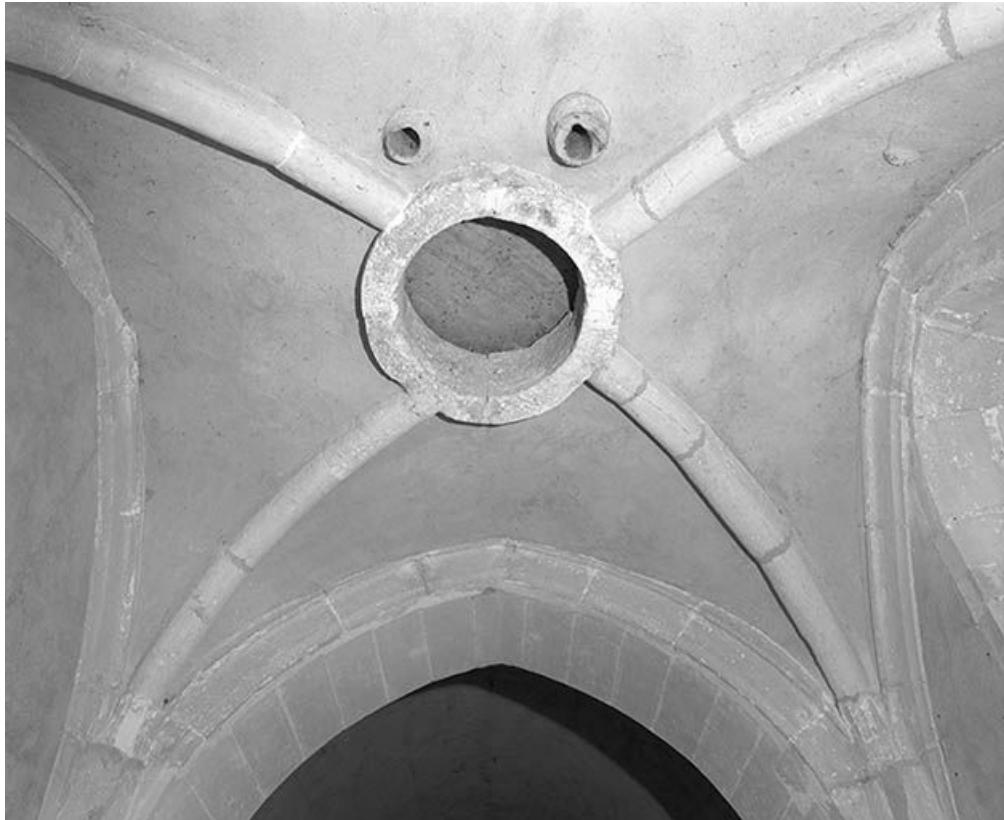
N° de l'illustration : 19945800258X

**Voûte du vestibule.**

**Couvrement** : voûte en berceau plein-cintre, voûte d'ogives

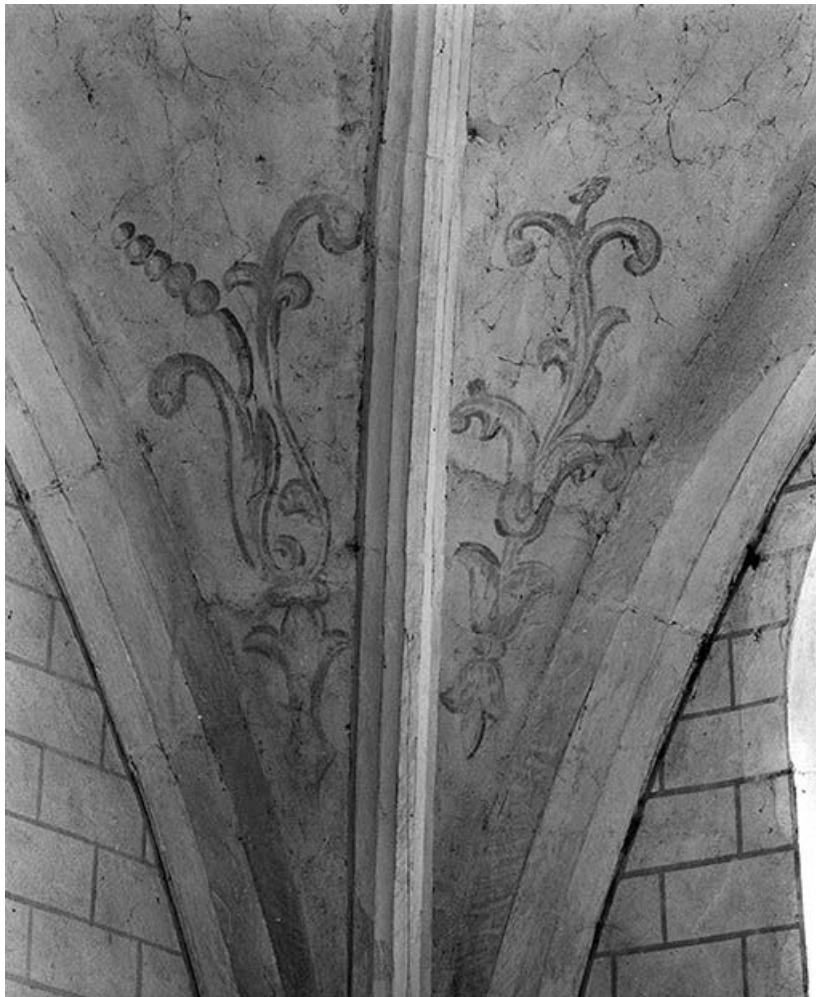
N° de l'illustration : 19945800261X

**Voûte du chœur : décor peint (angle postérieur droit).**

Sujet : motifs végétaux, support : voûte du choeur.

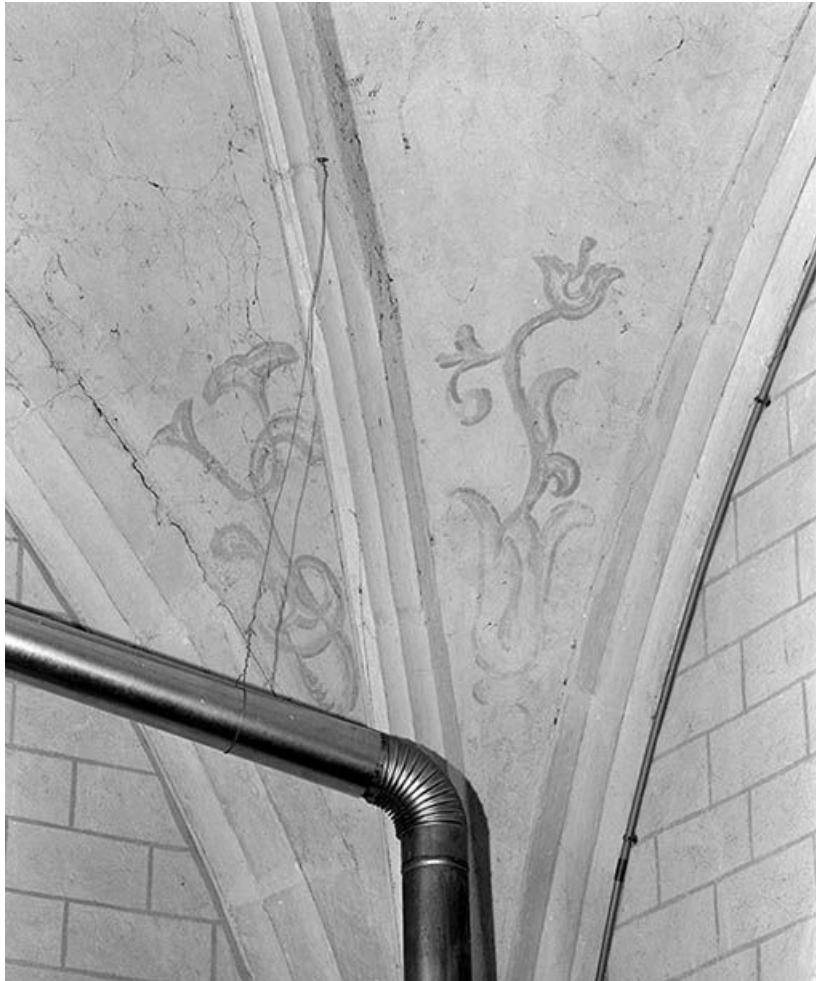
N° de l'illustration : 19945800262X

**Voûte du chœur : décor peint (angle antérieur droit),  
58, Flez-Cuzy C.R. 9, lieudit : Cuzy**
