ÉGLISE PAROISSIALE NOTRE-DAME-DE-L'ASSOMPTION

Bourgogne-Franche-Comté, Nièvre
Ruages

Dossier IA58000021 réalisé en 1994 revu en
2024

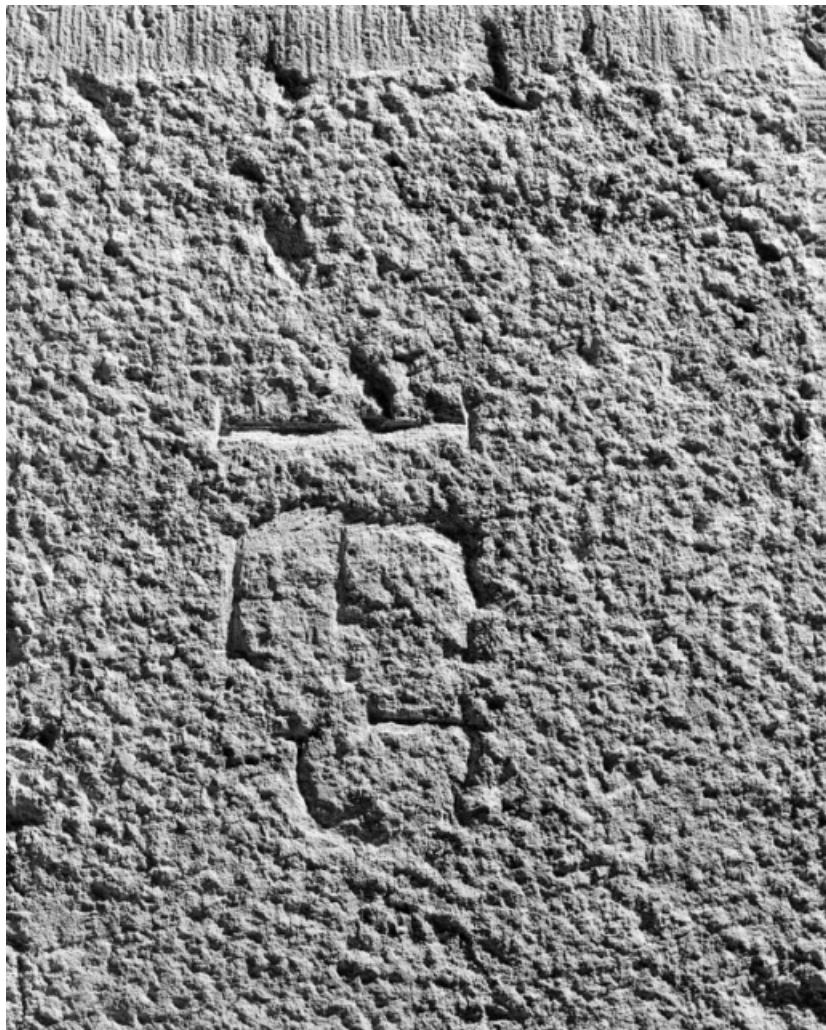
58, Ruages V.C. 1

Clocher, 2e niveau : marque de tacheron sur la fenêtre droite.
