ÉGLISE PAROISSIALE NOTRE-DAME-DE-L'ASSOMPTION

Bourgogne-Franche-Comté, Nièvre
Ruages

Dossier IA58000021 réalisé en 1994 revu en
2024

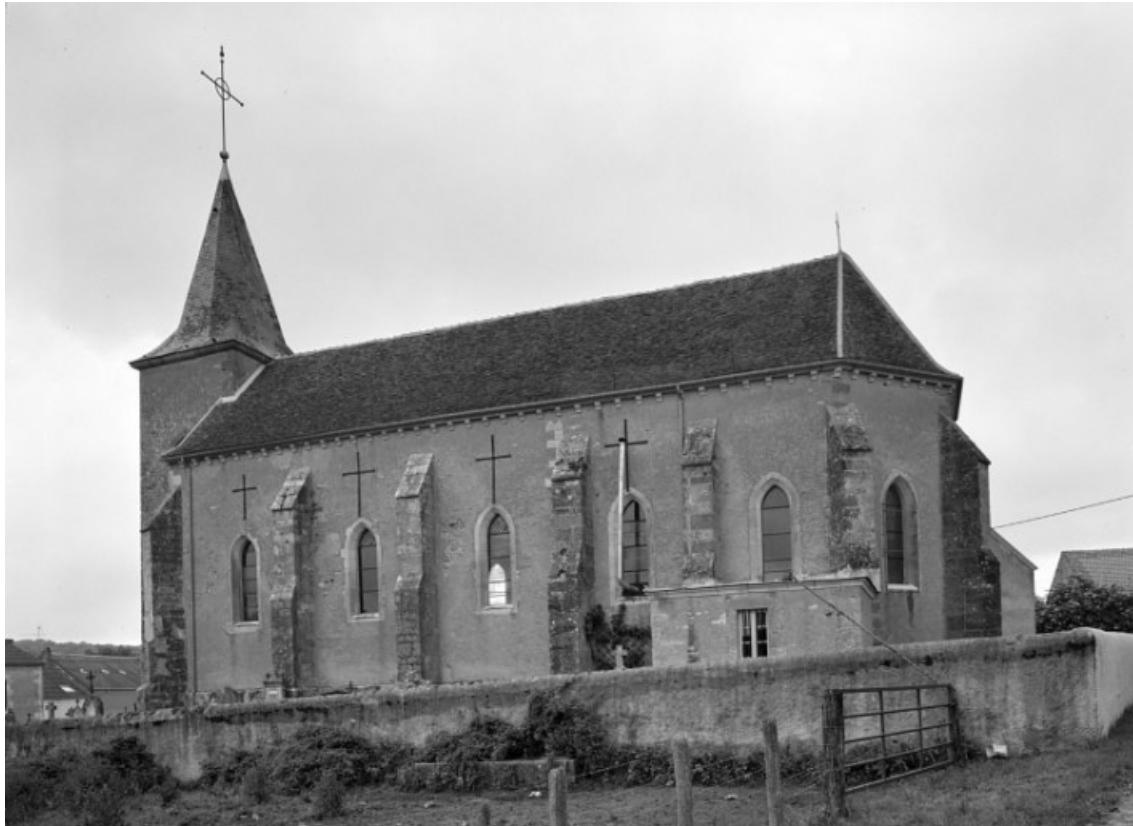
N° de l'illustration : 19955801121V

Elévation droite.

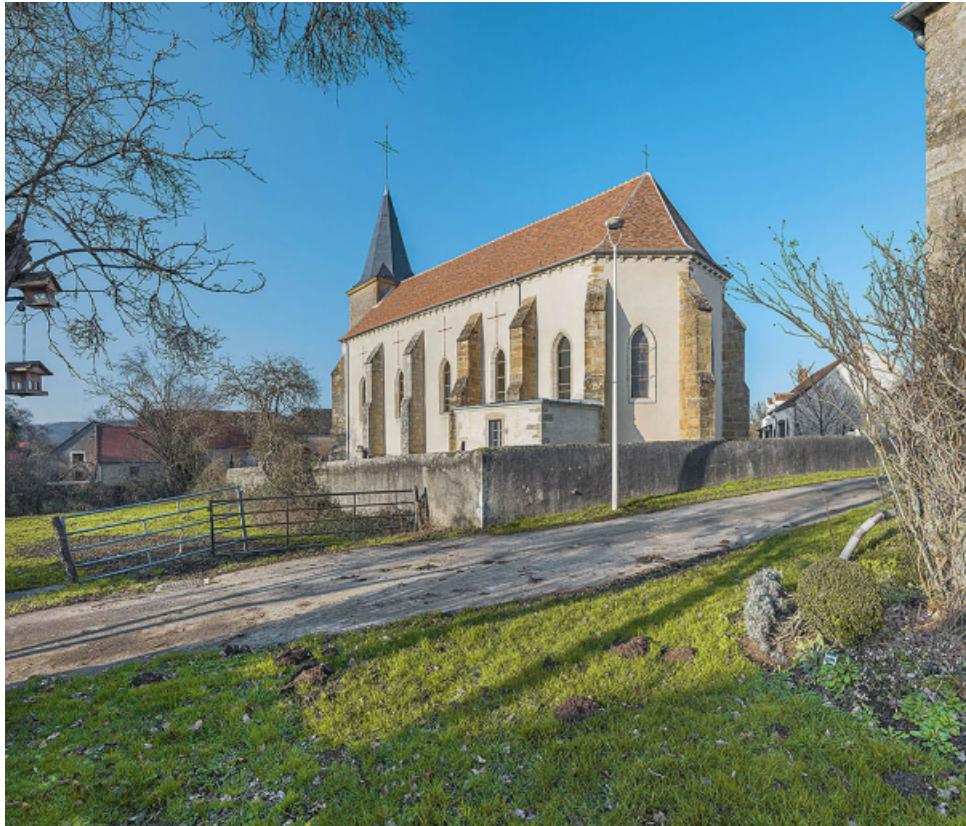
N° de l'illustration : 20245800002NUC4A

Vue d'ensemble de trois-quarts : chevet et élévation droite.
