ÉGLISE PAROISSIALE SAINT-DIDIER

Bourgogne-Franche-Comté, Nièvre
Saint-Didier
rue de la Roche

Dossier IA58000023 réalisé en 1994 revu en
1996

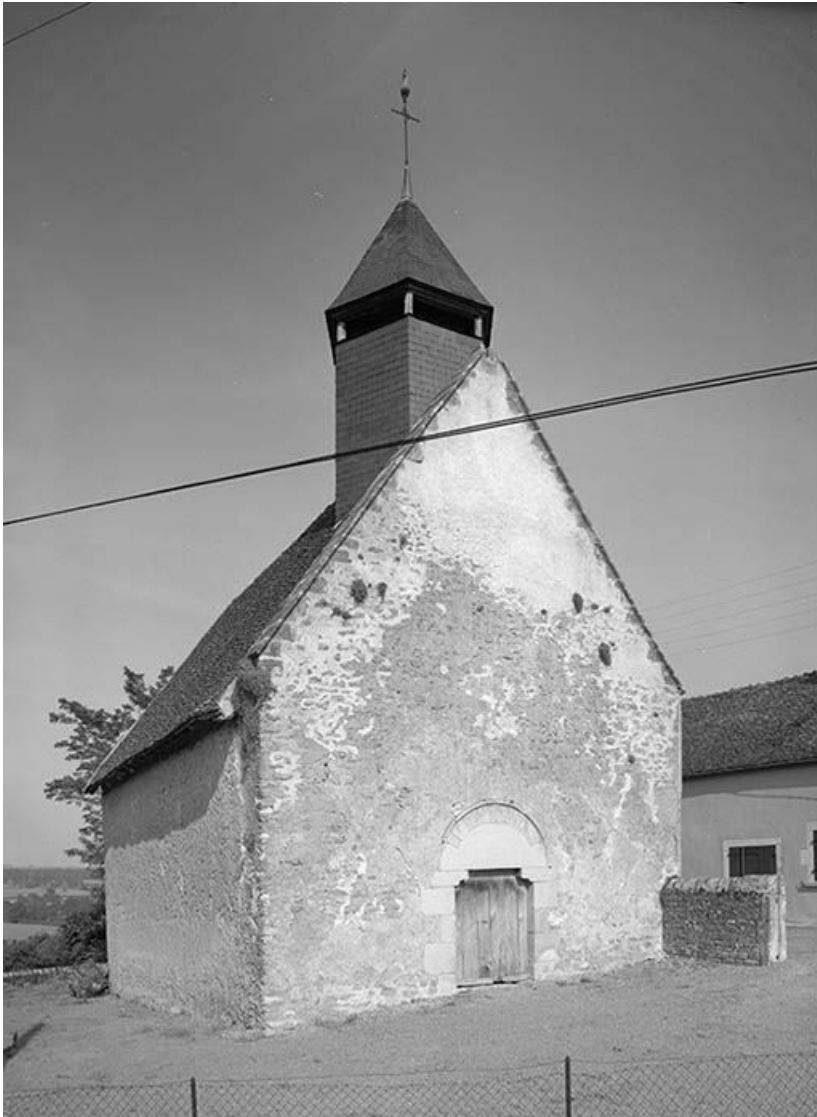
N° de l'illustration : 19945800367V

Façade et élévation gauche.

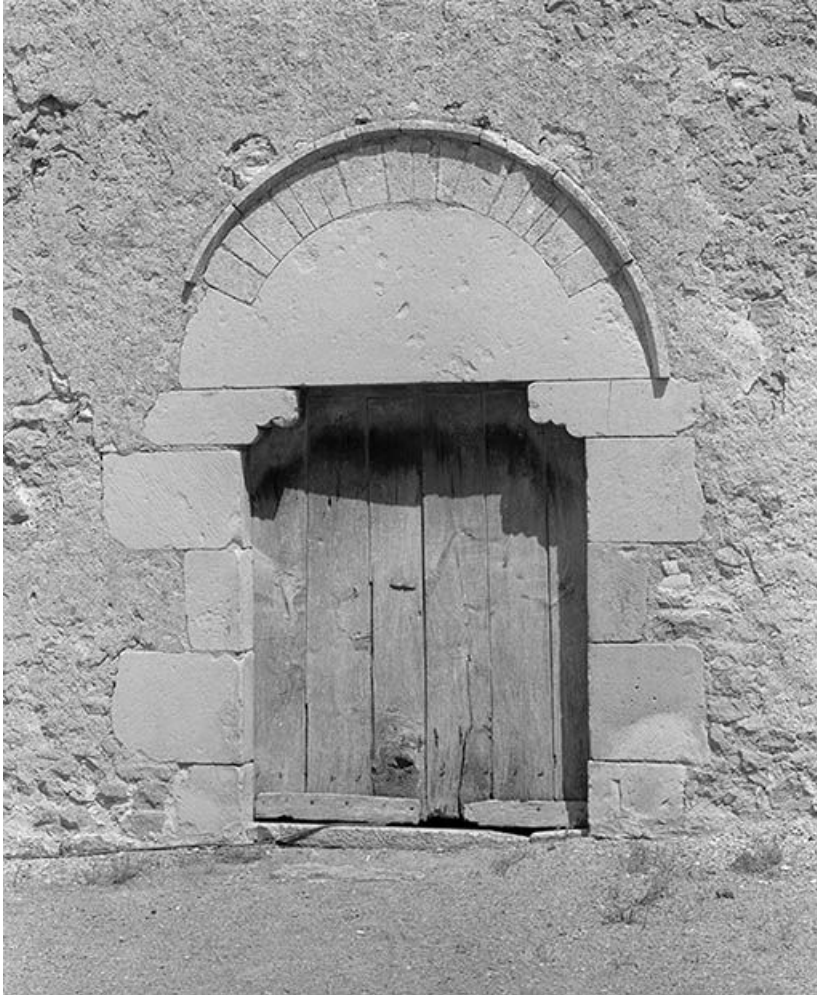
N° de l'illustration : 19945800376X

Portail.

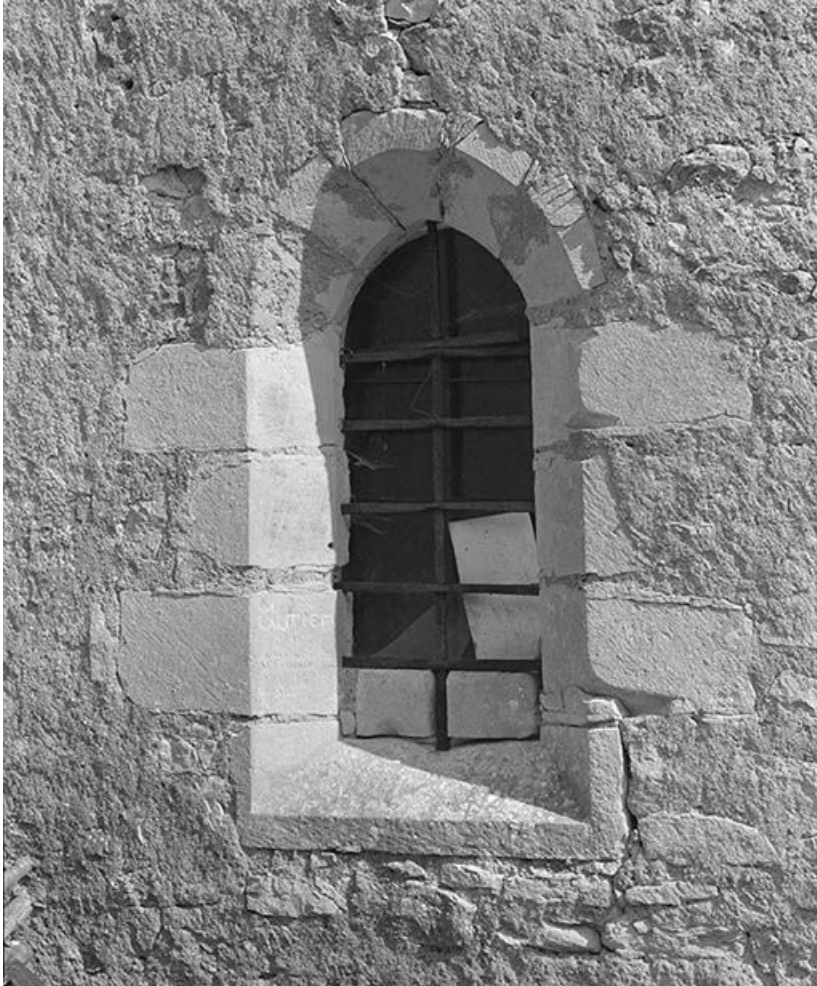
N° de l'illustration : 19945800372X

Baie droite du chœur.

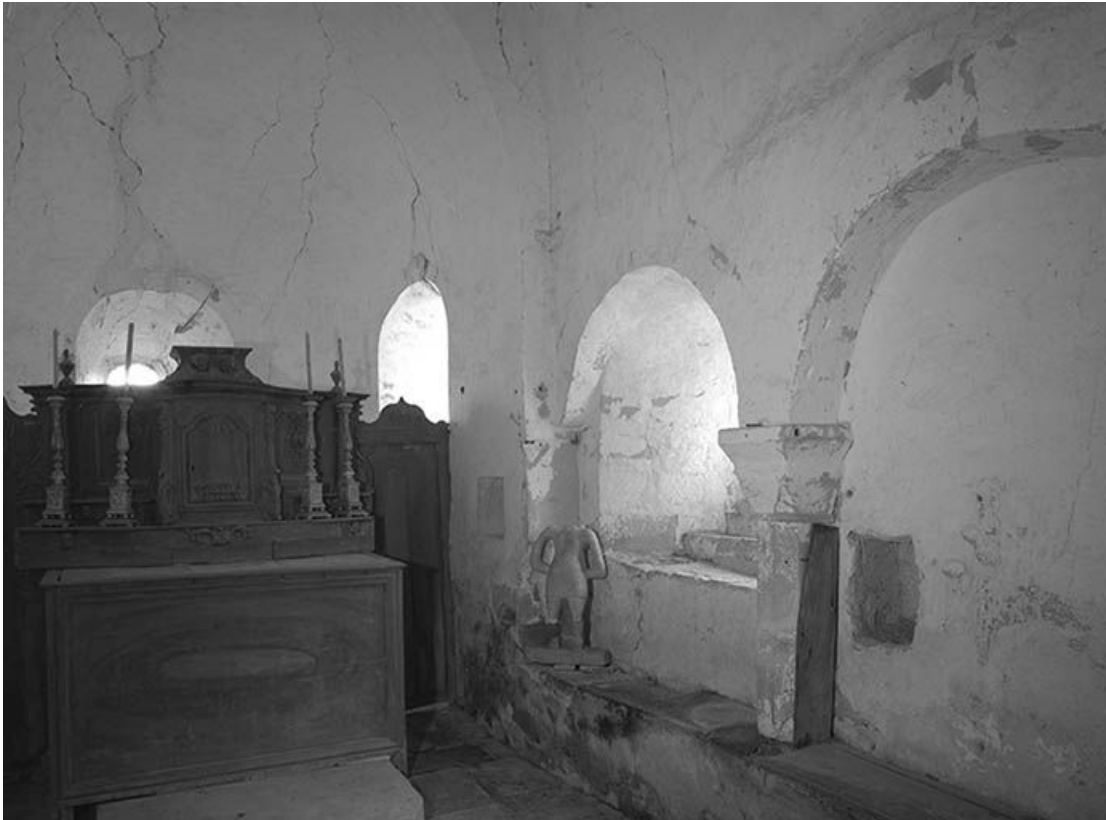
N° de l'illustration : 19945800370V

Mur droit du chœur.

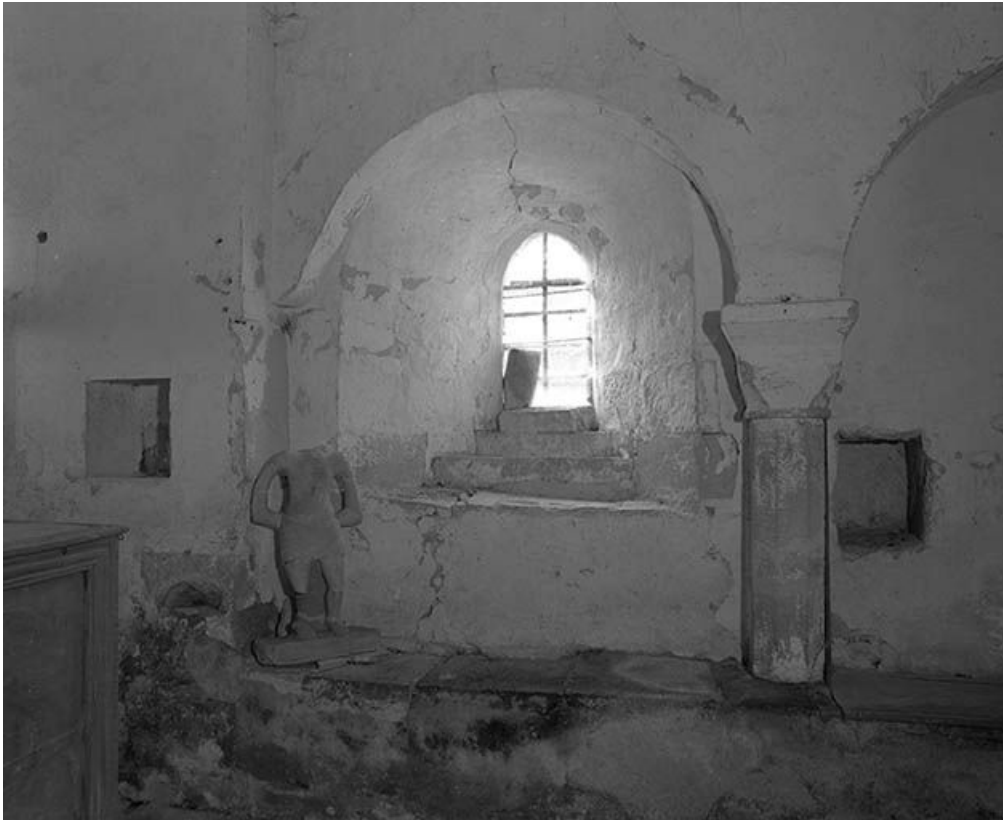
N° de l'illustration : 19945800380X

Fenêtre droite du chœur.

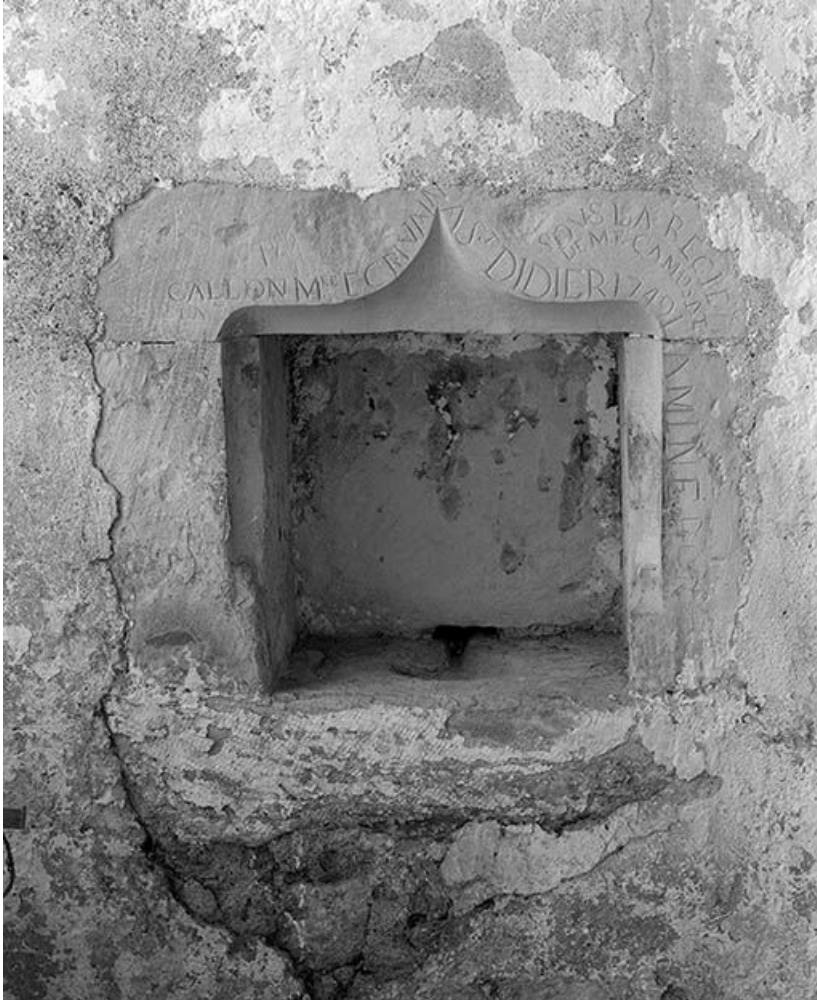
N° de l'illustration : 19945800386X

Lavabo du mur droit de la nef, près de l'autel.

Eglise construite à la fin du 12e ou au début du 13e siècle, remaniée au 16e siècle (poinçons des fermes de la charpente, lavabo de l'autel droit). En 1844, reprise des murs, construction d'un clocheton hexagonal couvert d'ardoise sur le comble et voûte en lattis plâtré sur l'édifice "sans voûte ni plafond" ; le devis est de Ruby, architecte à Clamecy.

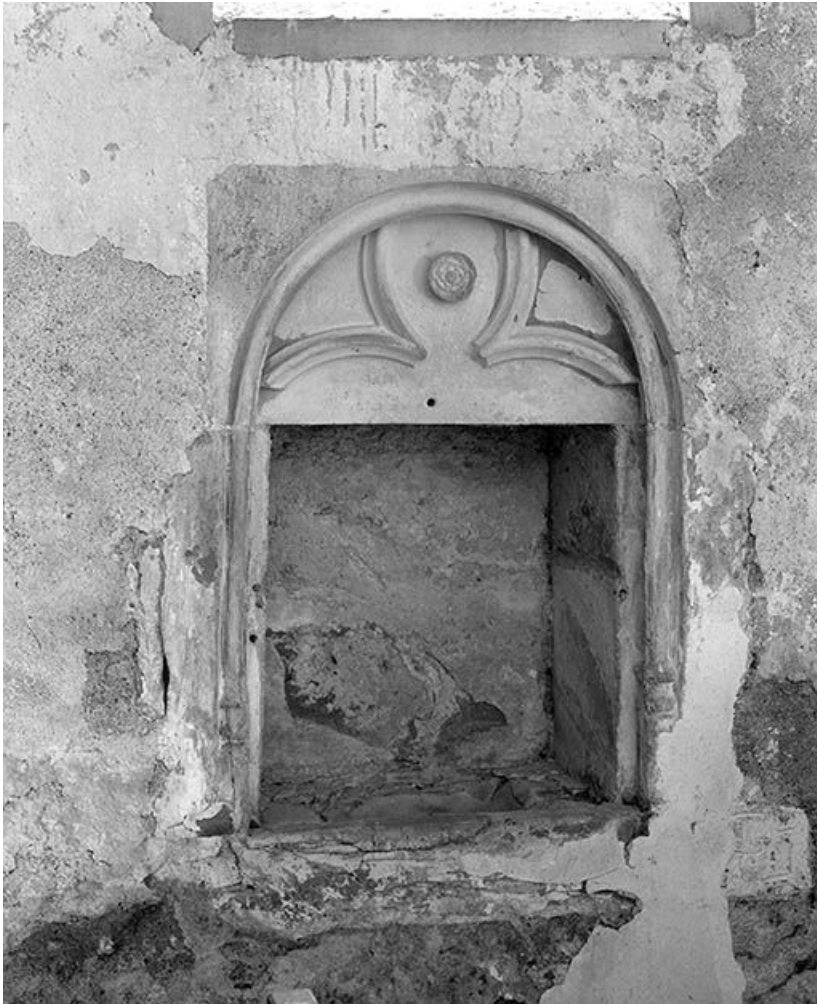
N° de l'illustration : 19945800384X

Lavabo du mur droit de la nef, près des fonts baptismaux.
