RIGOLE D'ALIMENTATION ; OUVRAGE LIÉ À L'ALIMENTATION EN EAU ; PRISE D'EAU DE LA CHAISE (CANAL DU NIVERNAIS)

Bourgogne-Franche-Comté, Nièvre
Corbigny
bief 24 du versant Seine

Dossier IA58000888 réalisé en 2011 revu en 2012

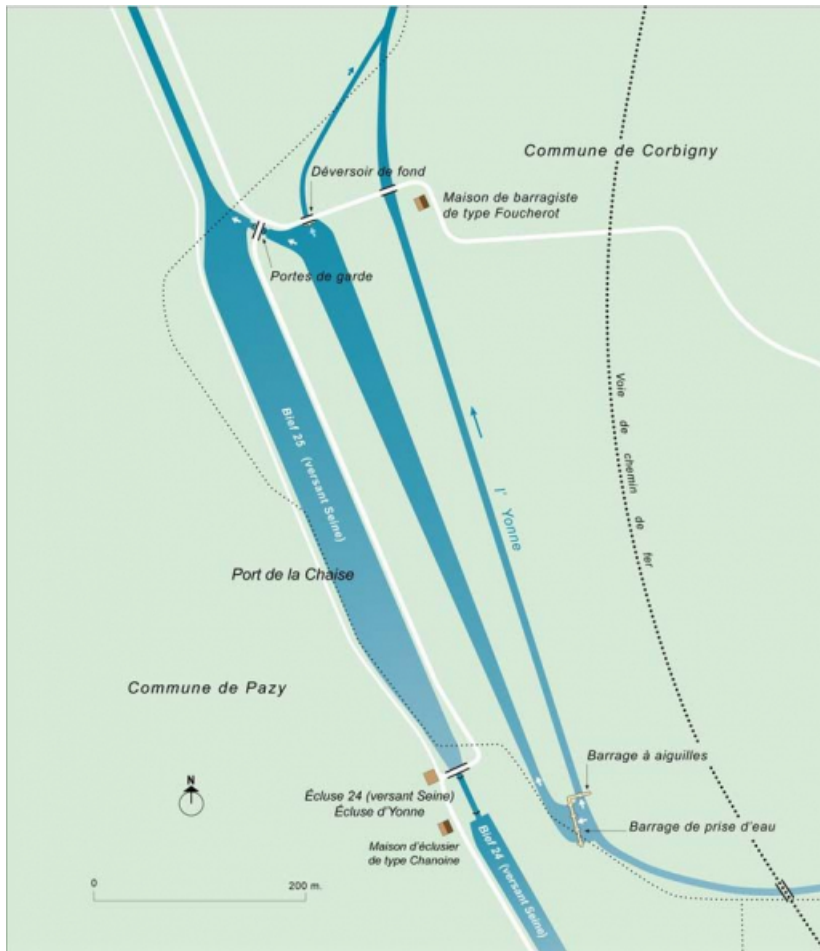
N° de l'illustration : 20145800016NUDA

Carte schématique de la prise d'eau de la Chaise.

Sur la rive droite, un peu en amont du site d'écluse 24, prise d'eau dans l'Yonne donnant naissance à une rigole. Cette dernière alimente le canal en aval du port de la Chaise. Cet ensemble se compose d'un barrage de prise d'eau sur l'Yonne, d'un barrage à aiguilles sur l'Yonne, d'une écluse de garde et d'un déversoir de fond.

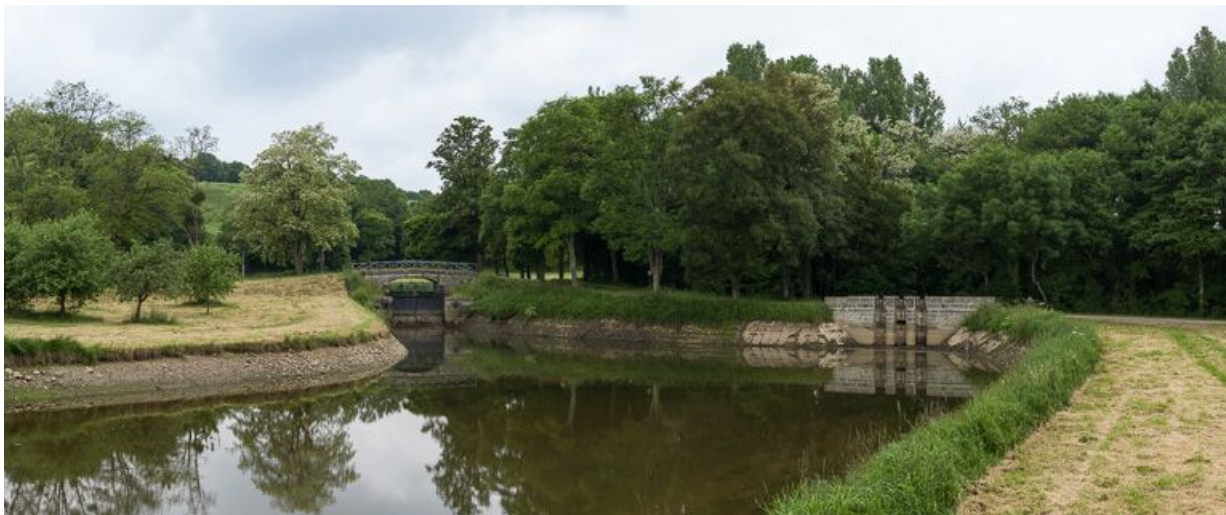
N° de l'illustration : 20135800419NUC4AQ

Ecluse de garde sur la rive droite du canal et déversoir de fond.

3° Écluse de garde, située en aval de la rigole de prise d'eau et sur la rive droite du canal. Elle est surmontée d'un pont en pierre.

4° Déversoir de fond situé un peu en amont de l'écluse de garde : il se compose de trois vannes en métal et est surmonté d'un pont en maçonnerie.
