## RIGOLE D'ALIMENTATION ; OUVRAGE LIÉ À L'ALIMENTATION EN EAU ; PRISE D'EAU DE LA CHAISE (CANAL DU NIVERNAIS)

Bourgogne-Franche-Comté, Nièvre  
Corbigny  
bief 24 du versant Seine

Dossier IA58000888 réalisé en 2011 revu en 2012

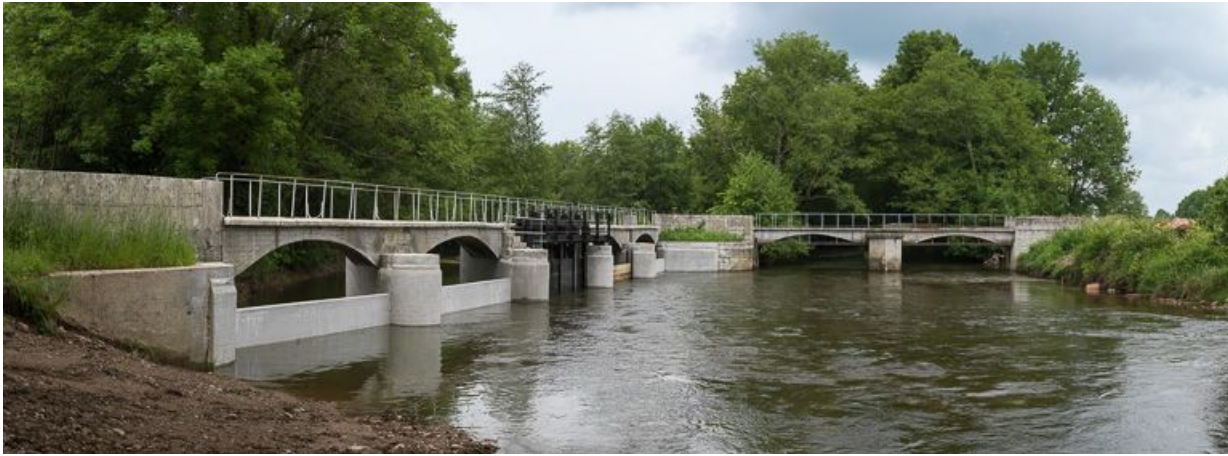
N° de l'illustration : 20135800420NUC4AQ

**Barrage de prise d'eau sur l'Yonne.**

1° Barrage de prise d'eau sur l'Yonne : l'ouvrage se compose de cinq arches en brique reposant sur des piles en pierre. L'arche centrale abrite quatre vannes de prise d'eau en métal et en bois. Les quatre autres arches abritaient des pertuis à poutre. L'ouvrage a été repris en béton en 2013.

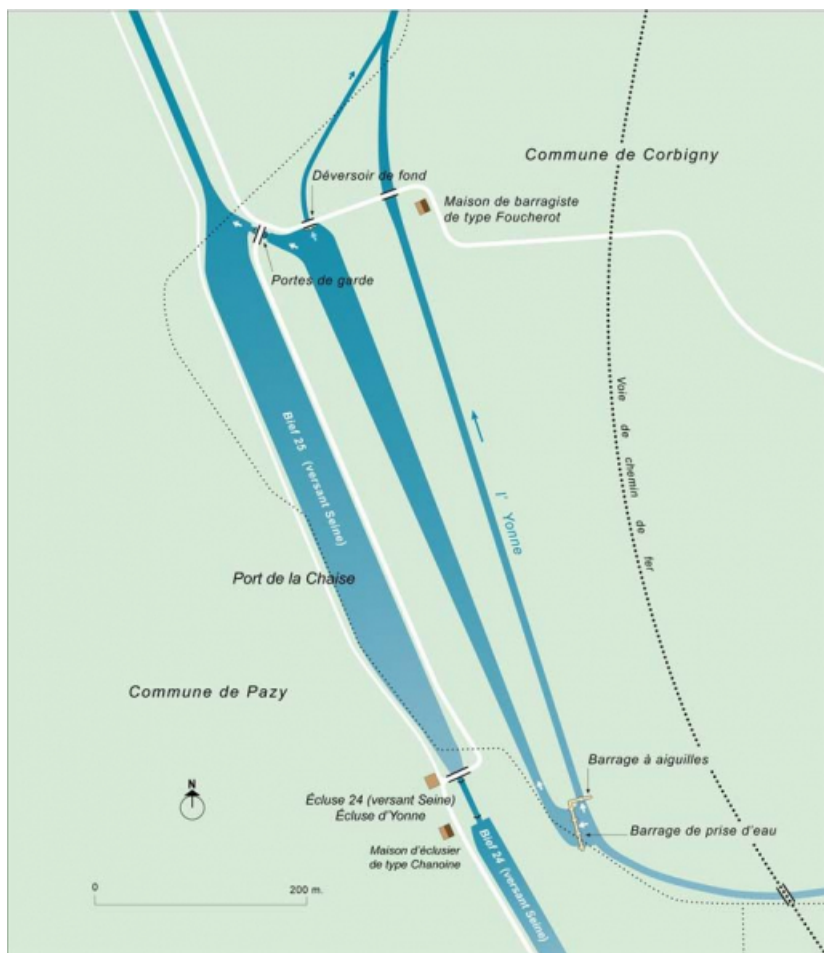
N° de l'illustration : 20145800016NUDA

**Carte schématique de la prise d'eau de la Chaise.**

Sur la rive droite, un peu en amont du site d'écluse 24, prise d'eau dans l'Yonne donnant naissance à une rigole. Cette dernière alimente le canal en aval du port de la Chaise. Cet ensemble se compose d'un barrage de prise d'eau sur l'Yonne, d'un barrage à aiguilles sur l'Yonne, d'une écluse de garde et d'un déversoir de fond.

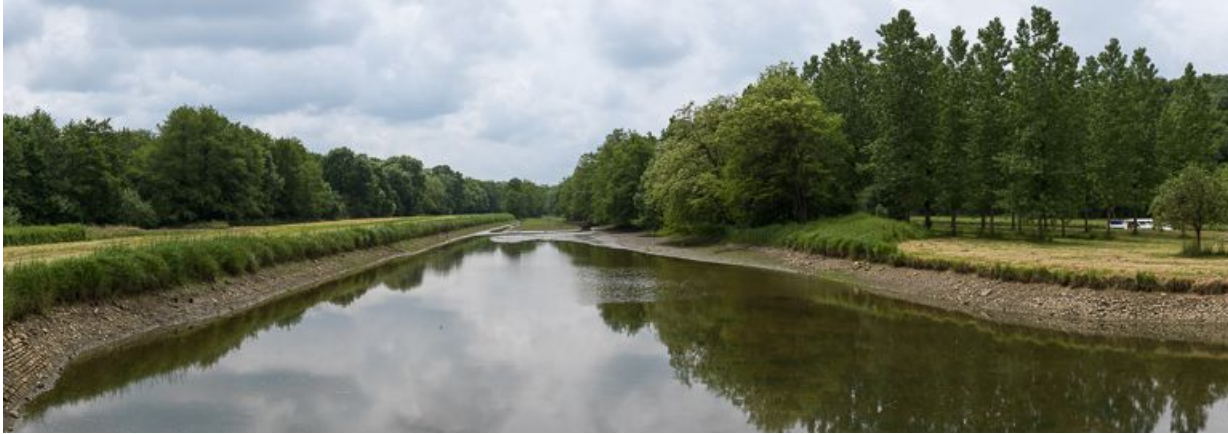
N° de l'illustration : 20135800422NUC4AQ

**Vue d'ensemble de la rigole prise depuis le déversoir de fond.**

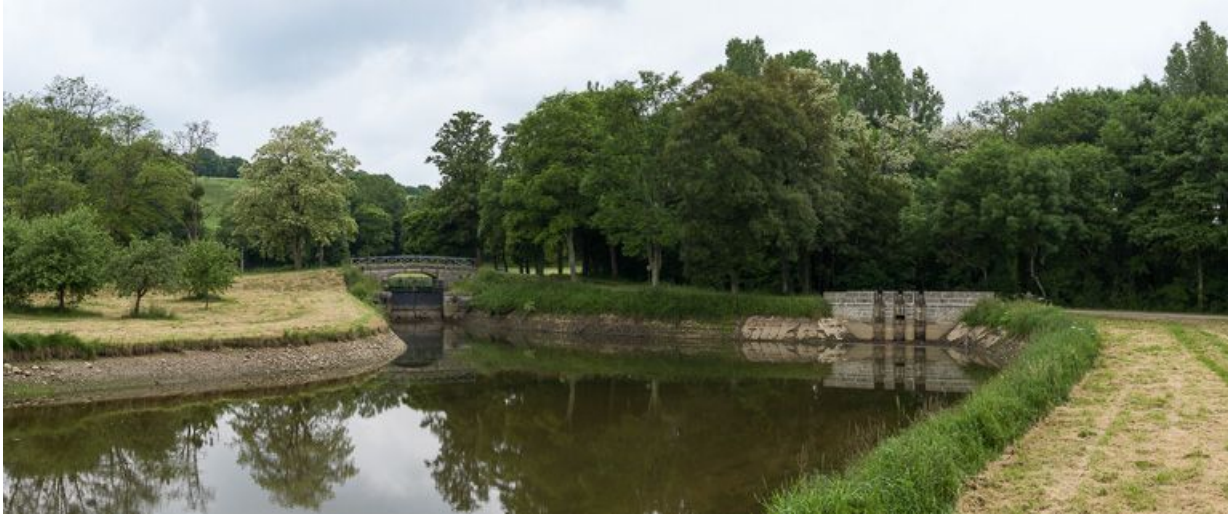
N° de l'illustration : 20135800419NUC4AQ

**Ecluse de garde sur la rive droite du canal et déversoir de fond.**

3° Écluse de garde, située en aval de la rigole de prise d'eau et sur la rive droite du canal. Elle est surmontée d'un pont en pierre.

4° Déversoir de fond situé un peu en amont de l'écluse de garde : il se compose de trois vannes en métal et est surmonté d'un pont en maçonnerie.
