SITE DE L'ÉCLUSE 47 BIS DU VERSANT SEINE, DITE DE SAINT-ROCH (CANAL DU NIVERNAIS)

Bourgogne-Franche-Comté, Nièvre
Clamecy
bief 47 bis du versant Seine

Dossier IA58000973 réalisé en 2011 revu en 2012
Auteur(s) : Cécile Lestienne, Virginie Malherbe, Aurélie
Lallement

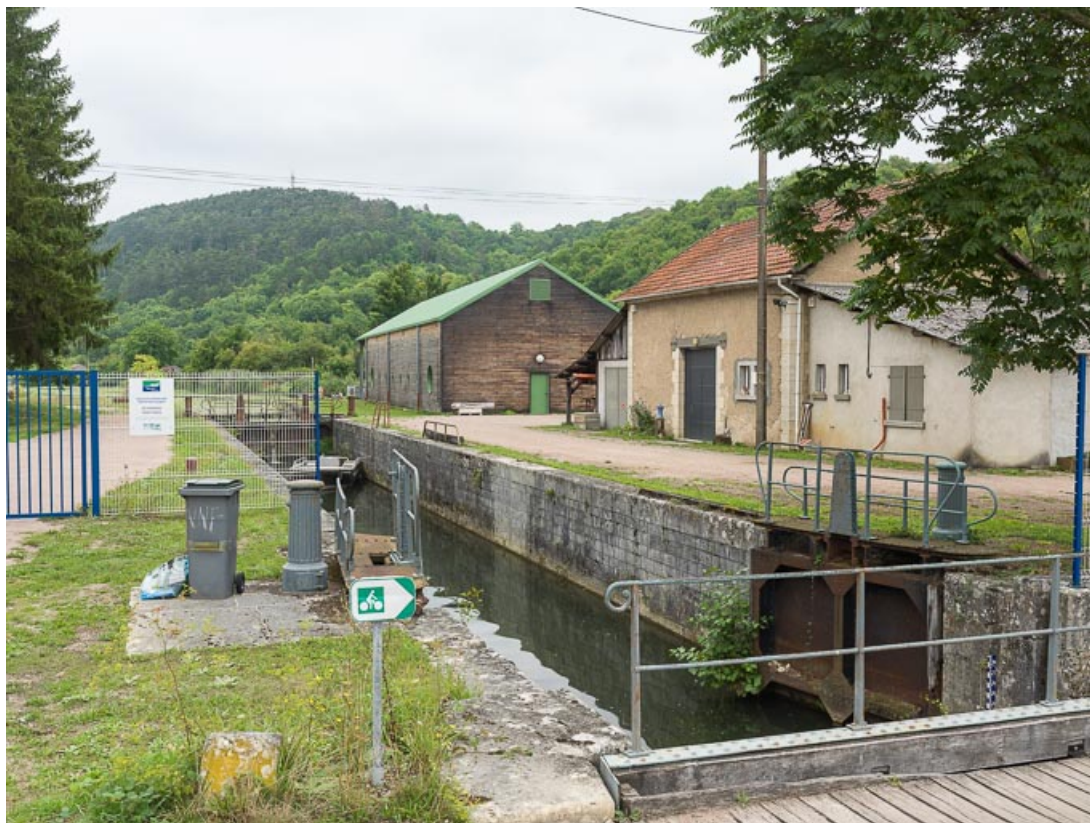
N° de l'illustration : 20175800428NUC2A

Vue du sas, de la maison éclésièrre et du bâtiment VNF.

Le sas est construit en moellon bien régulier. La maison éclusière est située sur la rive gauche. Elle est construite en moellon enduit et couverte d'une toiture à deux pans en tuile mécanique. Bâtiment servant de bureau aux agents de VNF sur la rive gauche.

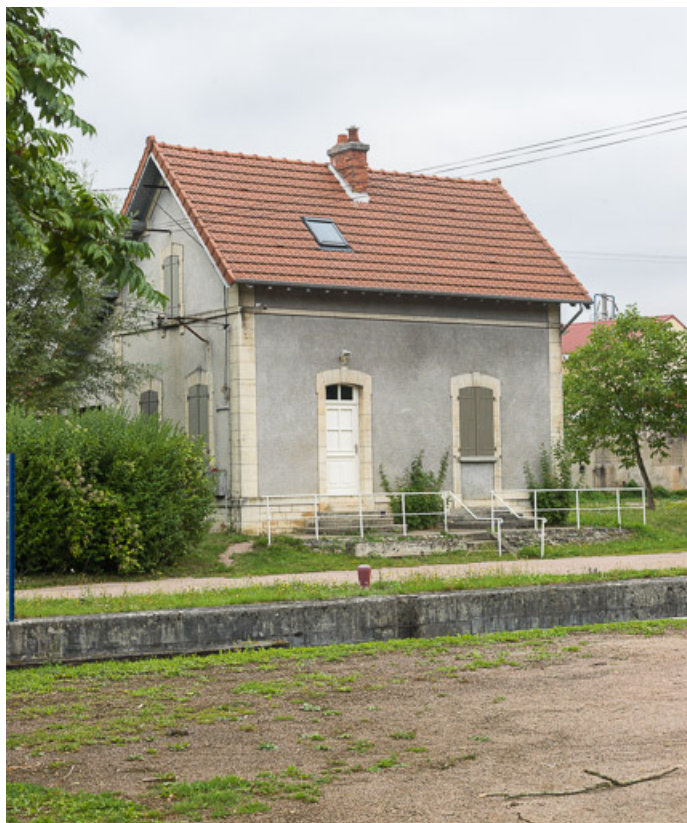
N° de l'illustration : 20175800429NUC2A

Vue de la maison éclusière.

Typologie : Maison de type "Panneçot". De plan rectangulaire, cette maison est couverte d'une toiture à deux pans. Ses baies cintrées présentent des chambranles à crosettes et des claveaux en pierre de taille. Le mur pignon droit a la particularité d'être percé, au niveau du comble, d'une baie géminée. Son modèle se rapproche de celui des maisons de garde-barrière construites à la même époque. Voir le dossier de synthèse sur les maisons du canal du Nivernais (IA89002009).
