MAISON 16 AVENUE CLAUDE DELLYS DITE VILLA LE BOIS JOLI

Bourgogne-Franche-Comté, Nièvre
Saint-Honoré-les-Bains
16 avenue Claude Dellys

Dossier IA58001204 réalisé en
2019
Auteur(s) : Fabien Dufoulon

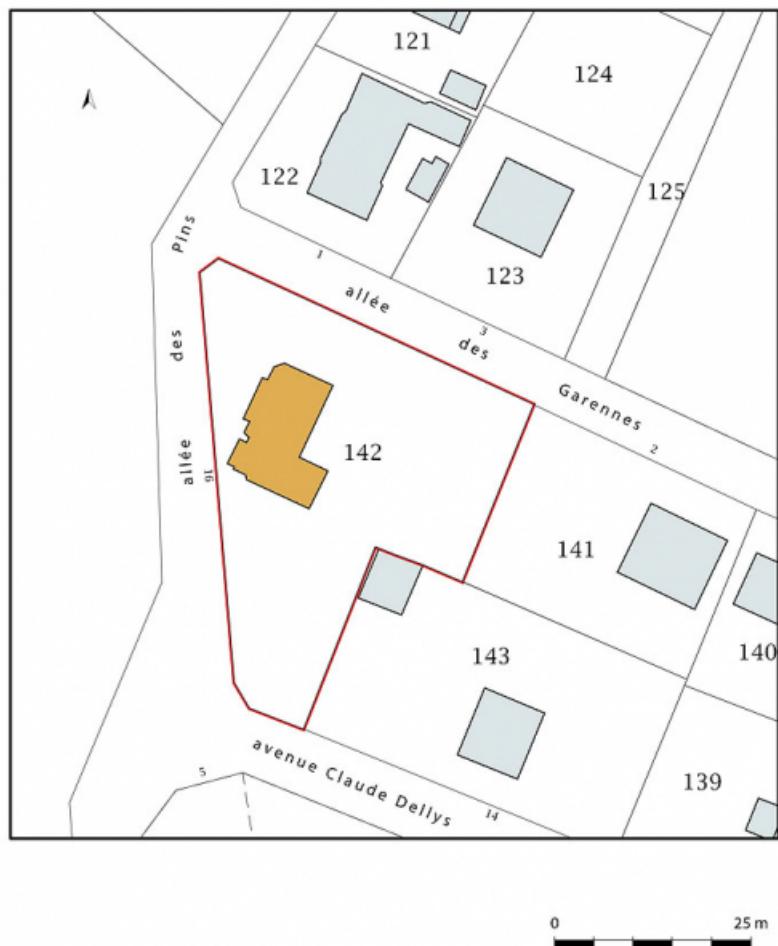
N° de l'illustration : 20205800638NUDA

Plan-masse et de situation, extrait du plan cadastral (2020).

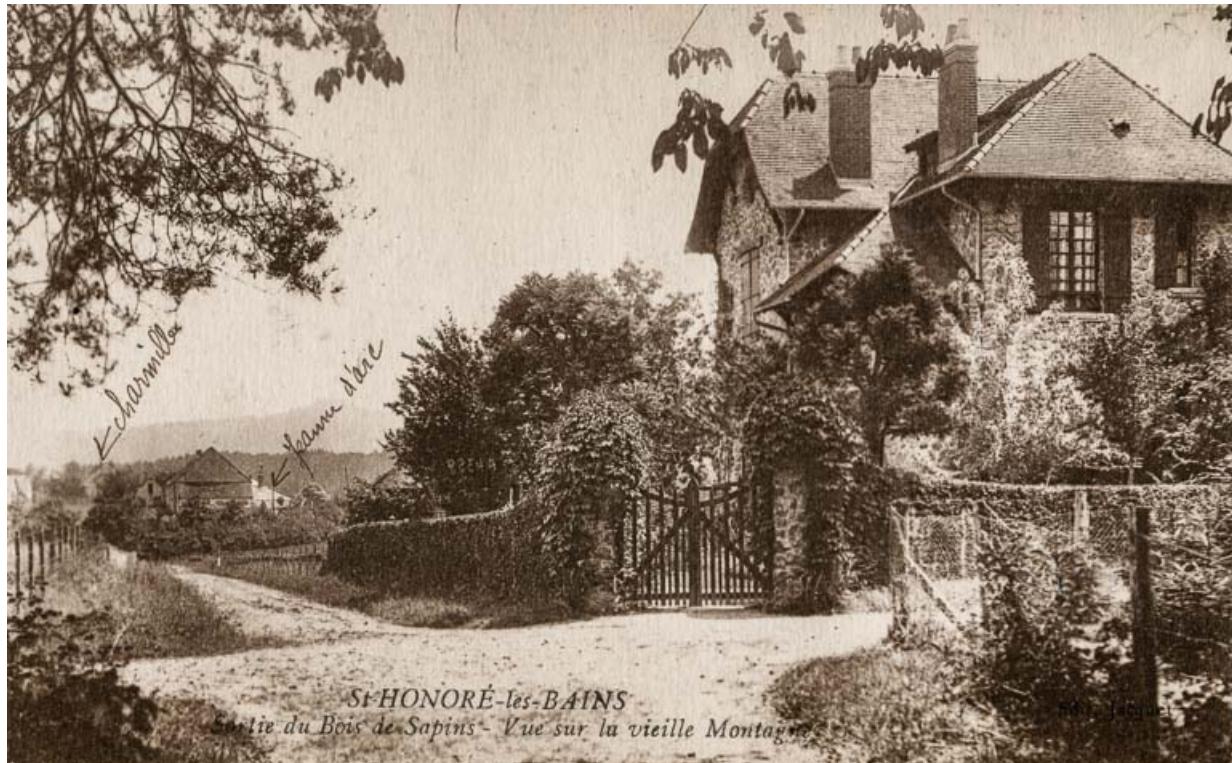
N° de l'illustration : 20195800112NUC2A

Vue d'ensemble depuis l'ouest.

L'édifice est construit en moellon de granite. Si l'on ne tient pas compte de son agrandissement du côté sud, il se compose d'un corps rectangulaire couvert d'un toit à longs pans brisés à croupe (au sud) et à demi-croupe (au nord) et d'un corps rectangulaire disposé perpendiculairement couvert d'un toit à longs pans brisés à croupe (à l'ouest). Ces corps s'élèvent sur un rez-de-chaussée surélevé, un étage carré et un étage de comble. À l'angle nord-ouest, un corps plus bas comprend un rez-de-chaussée et un étage ; il est couvert d'un toit à deux pans. L'aspect pittoresque de la villa est largement dû à l'utilisation du granite du Morvan extrait de la carrière de L'Hôte à Saint-Honoré-les-Bains, y compris dans les encadrements des portes et des baies, et à la diversité des formes de ces dernières (rectangulaires, couvertes d'un arc segmentaire, couvertes d'un arc en plein cintre, oculus). On peut également noter l'utilisation du bois (aisseliers portant l'avant-toit et le balcon, garde-corps du balcon, volets).

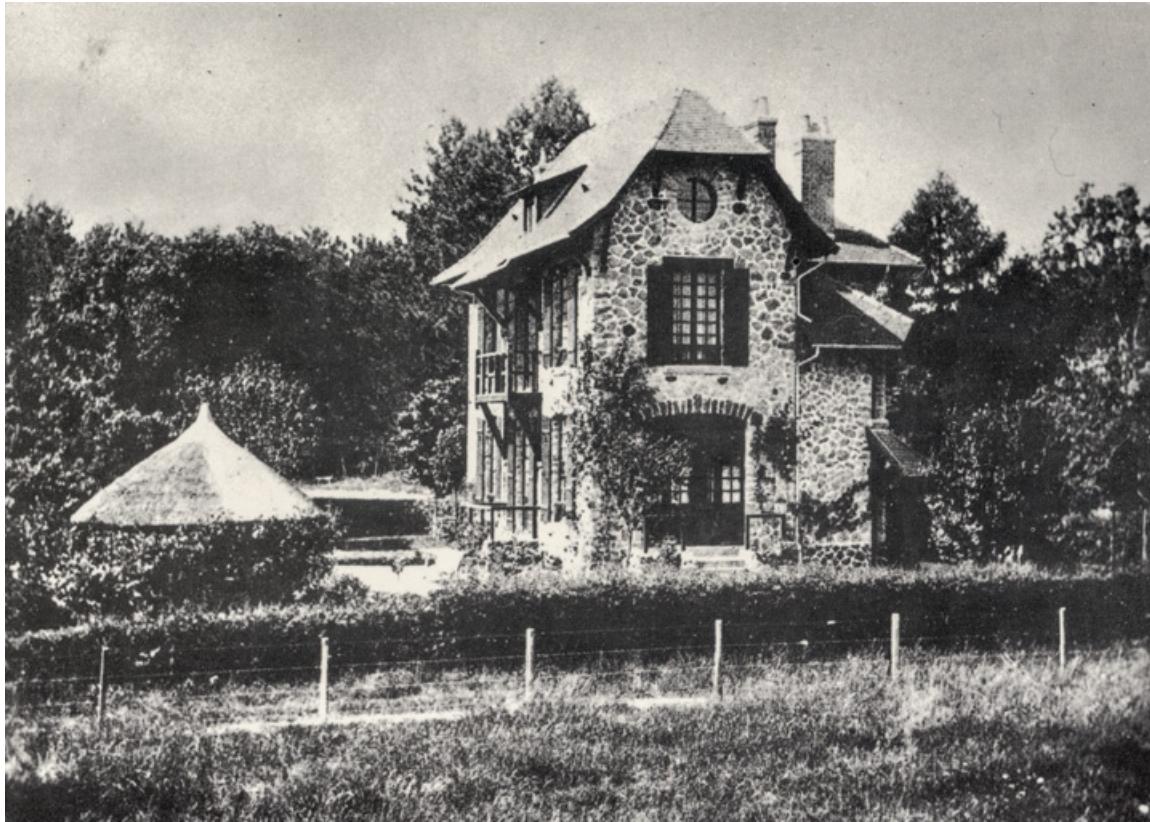
N° de l'illustration : 20195800267NUC4A

Vue d'ensemble depuis le nord-est.

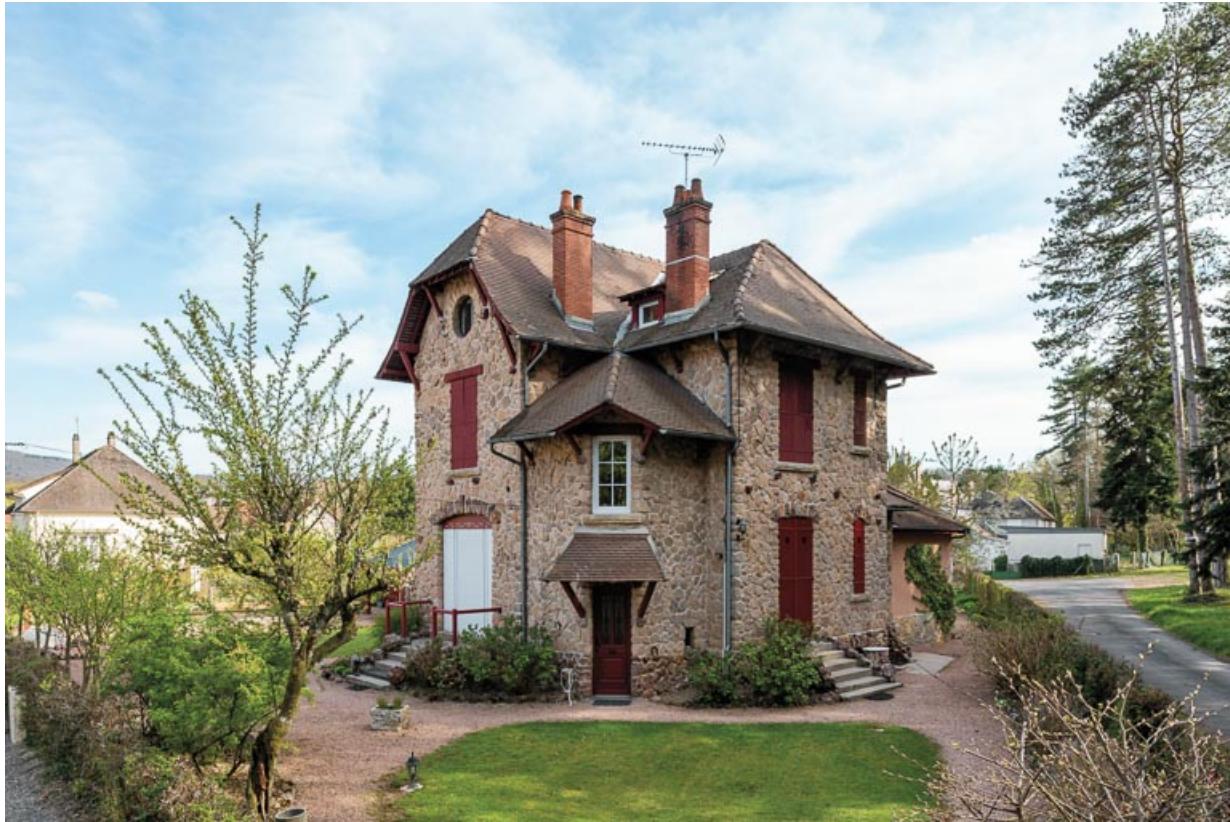
N° de l'illustration : 20195800014NUC4A

Vue d'ensemble depuis le nord-ouest.
