## HÔTEL BRISTOL THERMAL

Bourgogne-Franche-Comté, Nièvre  
Saint-Honoré-les-Bains  
16 rue Joseph Duriaux

Dossier IA58001208 réalisé en  
2019

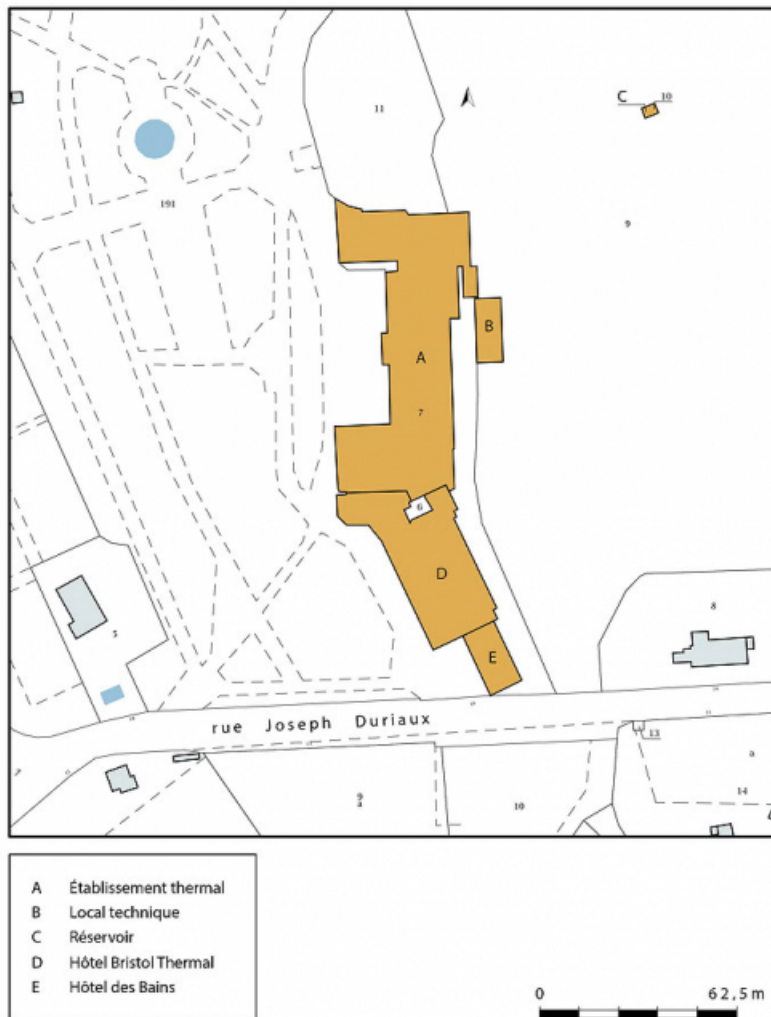
**Plan-masse et de situation, extrait du plan cadastral (2020).**

L'hôtel se compose d'un corps rectangulaire de dix travées de longueur (façade sur le parc) et de quatre travées de largeur. Il se situe au sud de l'établissement thermal, avec lequel il communique, et au nord de l'hôtel des Bains, qui constitue aujourd'hui une dépendance. Il est bâti sur un terrain en dénivellation, en contrebas de la colline des Garennes. Cette dénivellation correspond au premier niveau, qui est un étage de soubassement ouvert uniquement du côté du parc. Cet étage se compose d'un portique à piliers de section octogonale et de quinze boutiques avec devantures. Il est en grande partie couvert de deux grandes terrasses situées de part et d'autre de la salle du restaurant au rez-de-chaussée. La terrasse sud précède l'entrée principale de l'hôtel ; on y accède par un degré convexe qui fait office de perron. La terrasse nord donne accès au couloir traversant l'établissement thermal et conduisant au casino. Du côté est, l'étage de soubassement est aveugle ; il abrite des

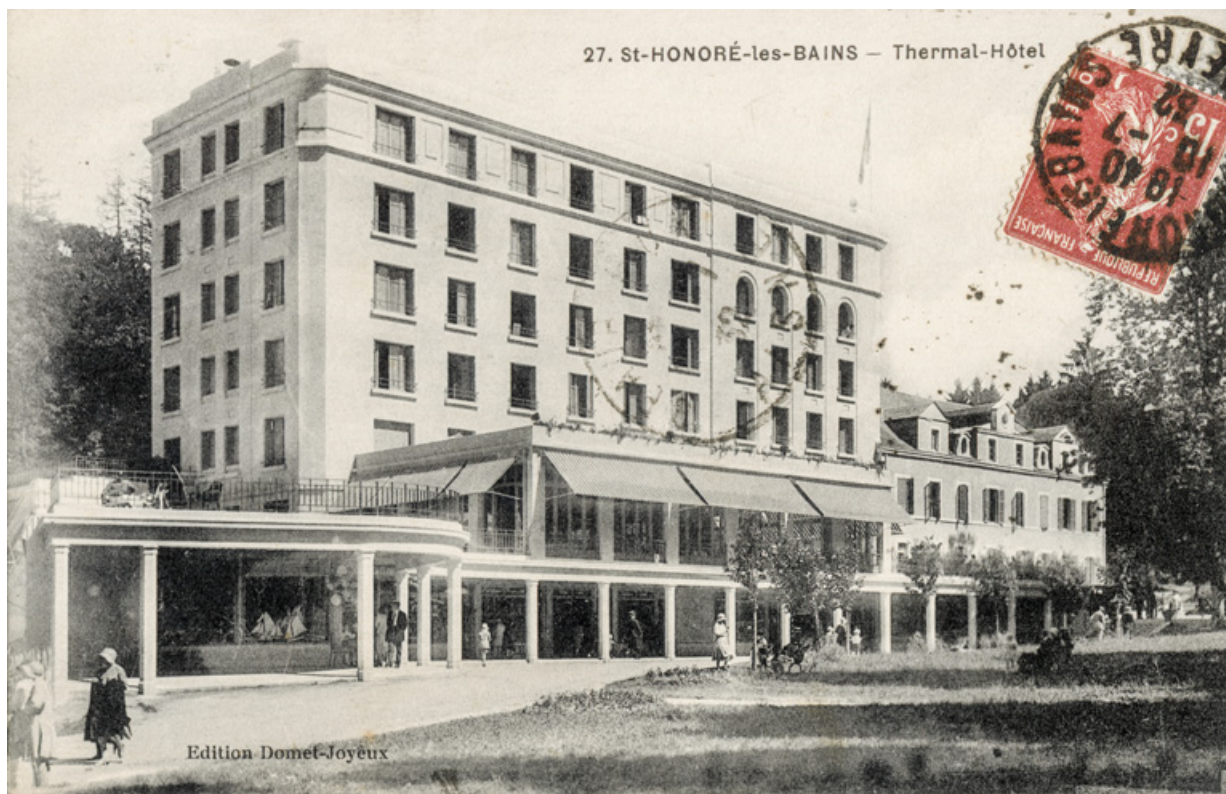
**Façade sur le parc avant la transformation de la toiture.**

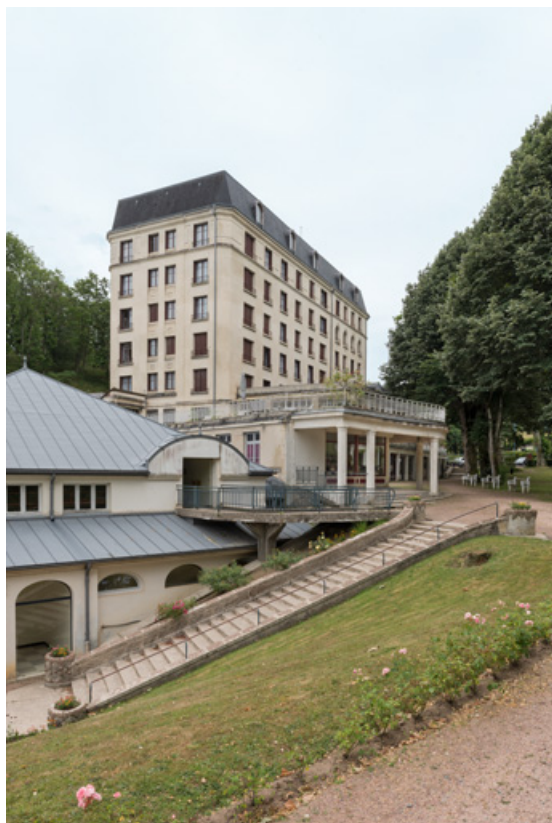
**Façade sur le parc après la transformation de la toiture.**

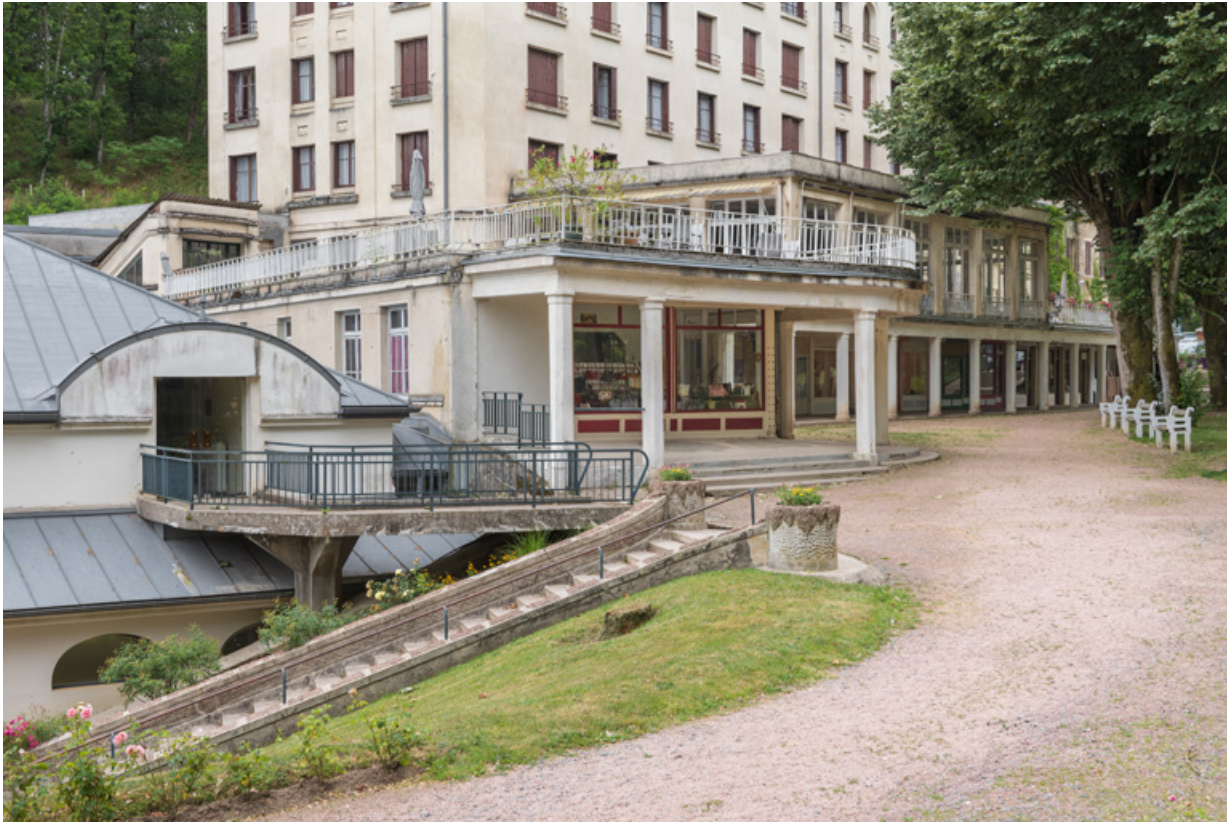
**Portique de l'étage de soubassement et rampe descendant à l'établissement thermal.**
