MAISON 8 AVENUE JEAN MERMOZ DITE VILLA SUZANNE

Bourgogne-Franche-Comté, Nièvre
Saint-Honoré-les-Bains
8 avenue Jean Mermoz

Dossier IA58001209 réalisé en
2019
Auteur(s) : Fabien Dufoulon

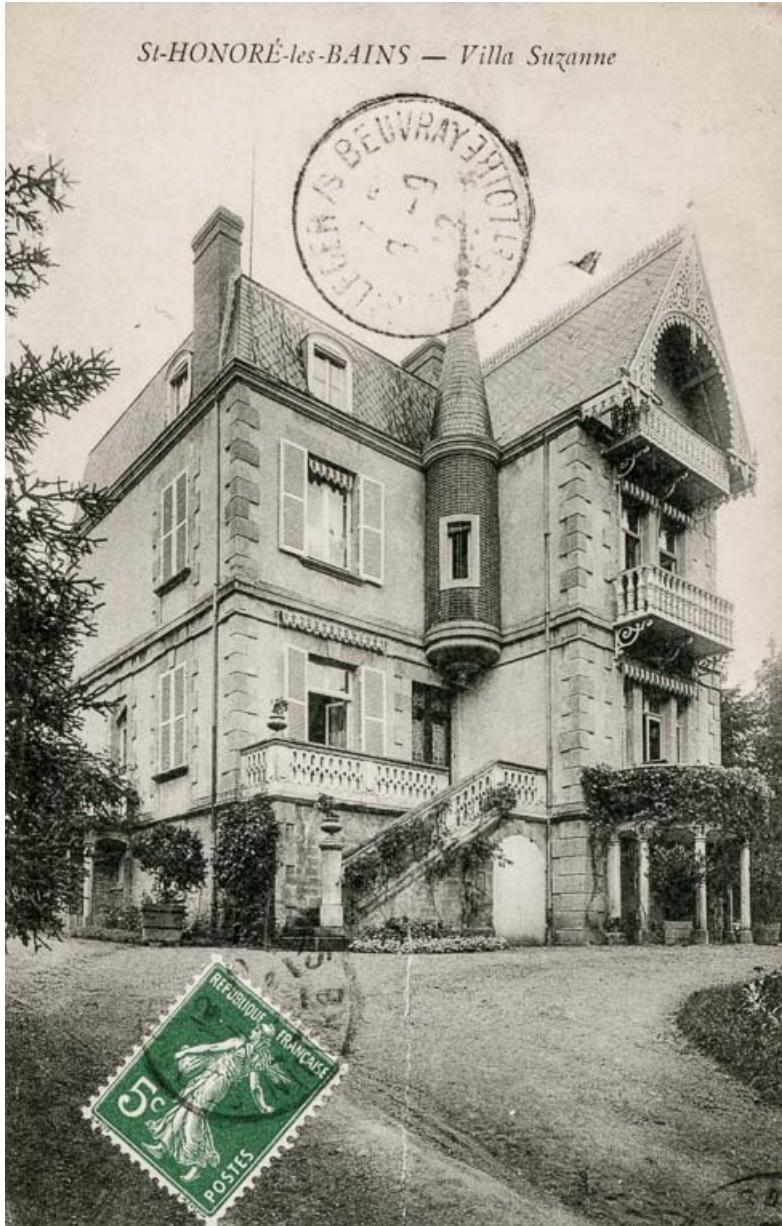
Façade principale, vue depuis le sud, état ancien.
58, Saint-Honoré-les-Bains, 8 avenue Jean Mermoz

La maison est construite en moellon de pierre enduit, à l'exception de la tourelle d'angle en surplomb que les photographies anciennes montrent en brique, et elle est couverte d'ardoise. La variété des formes de toitures témoigne d'un certain éclectisme dont il n'existe pas d'équivalent à Saint-Honoré-les-Bains. Le toit brisé de la partie sud-ouest renvoie à l'architecture française du 18e siècle, tout comme les encadrements de baies, les chaînes d'angles et les moulures. Le toit à longs pans et pignon couvert du corps côté oriental témoigne en revanche d'un goût pour le pittoresque avec son lambrequin (inspiration des chalets alpestres) et ses lucarnes à fronton trilobé (inspiration de l'architecture gothique). L'effet est encore accentué par la tourelle d'angle en surplomb, couverte d'un toit conique. Un soin particulier a été accordé aux garde-corps du perron et des balcons (en pierre, au rez-de-chaussée, en bois, à l'étage carré et à l'étage de comble) ainsi qu'aux crêtes de faîtage. Le balcon du rez-de-chaussée, de plan polygonal, repose sur une voûte en éventail armée et supportée par des colonnes. Grâce à son étage de soubassement, la villa bénéficie d'une vue sur les Garennes ; elle n'a pas de vis-à-vis. Cette situation rappelle celle de la Villa Comoy, plus loin dans l'actuelle avenue Jean Mermoz. La porte en façade, précédée d'un perron, donne sur un couloir traversant. Sur son côté gauche se situe un escalier tournant à retours en charpente. L'accès à la cage d'escalier peut se faire directement par la porte de la façade ouest. Le couloir débouche sur une grande salle, qui

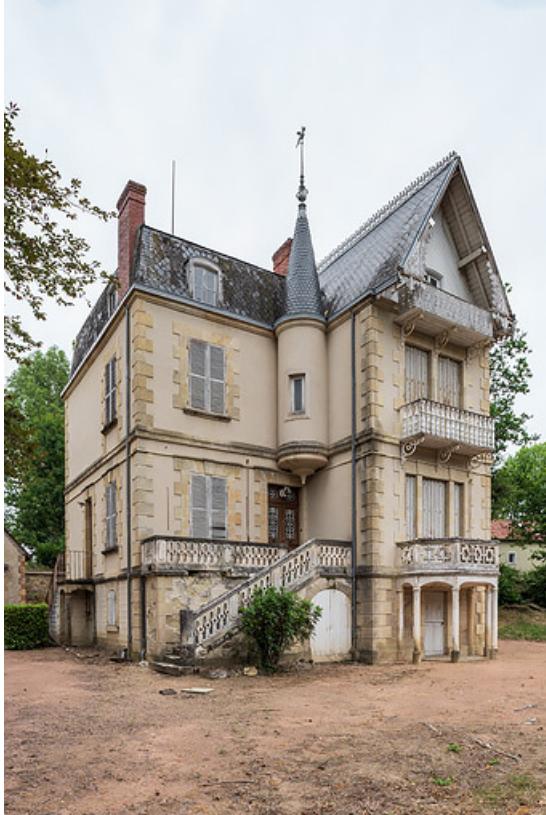
Façade principale, vue depuis le sud, état actuel.

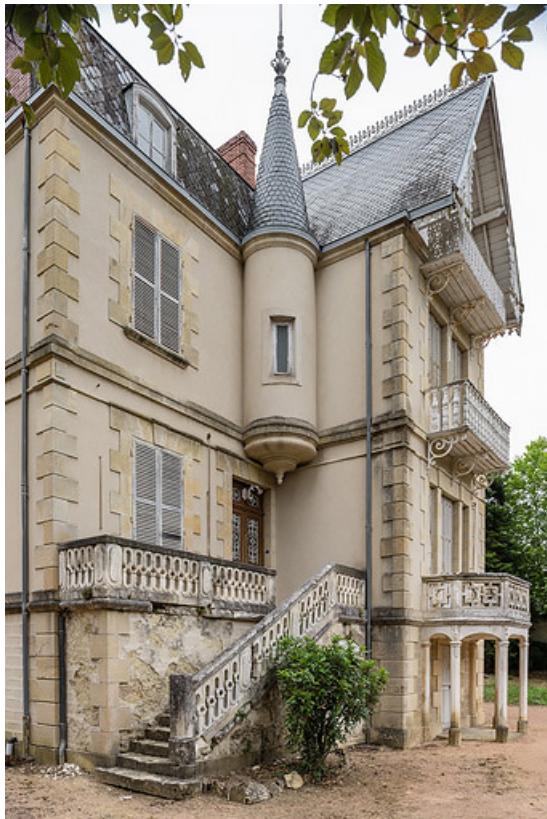
Tourelle d'angle en surplomb.

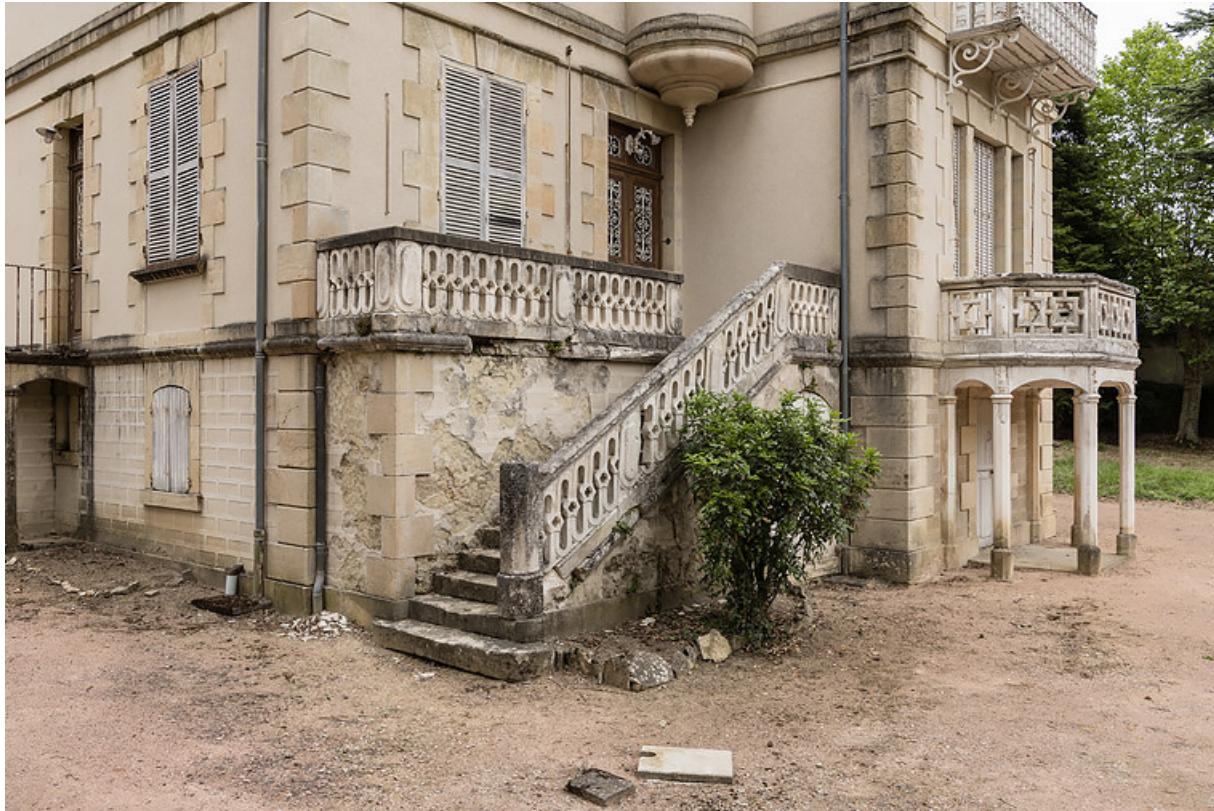
Perron à garde-corps sculpté.

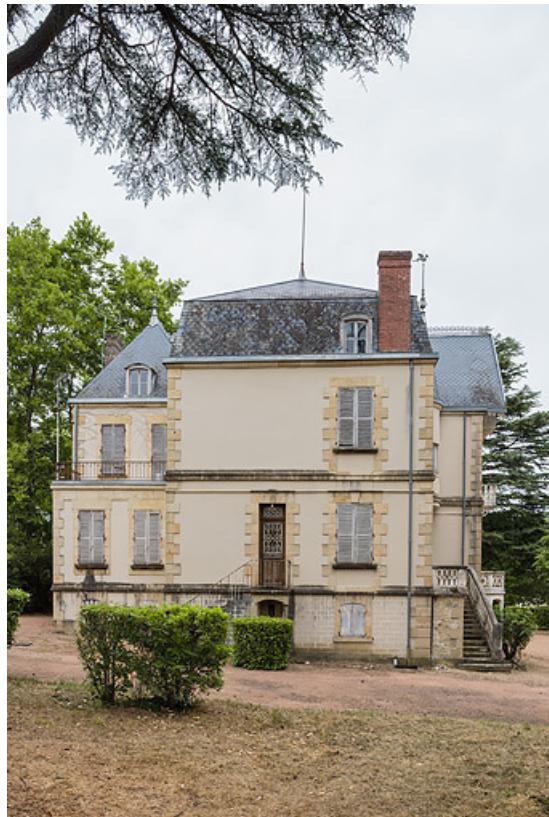
Élévation sud-ouest, vue depuis le sud-ouest.

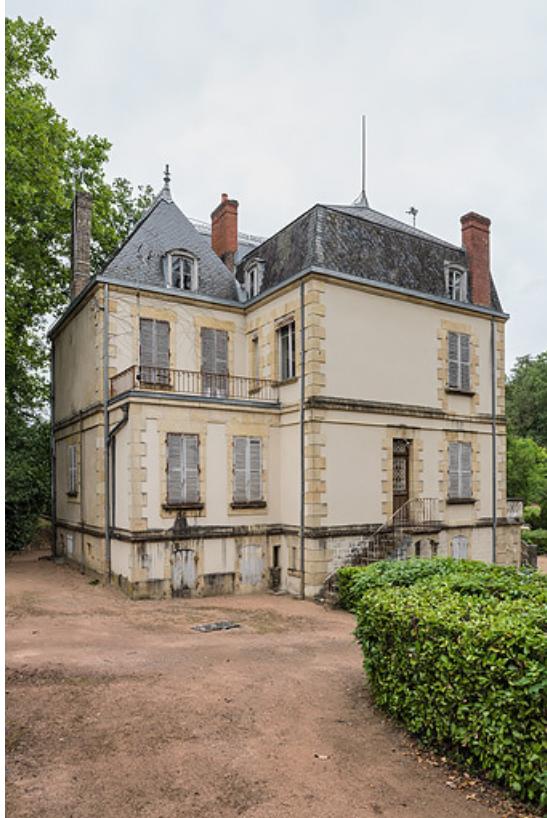
Élévation sud-ouest, vue depuis l'ouest.

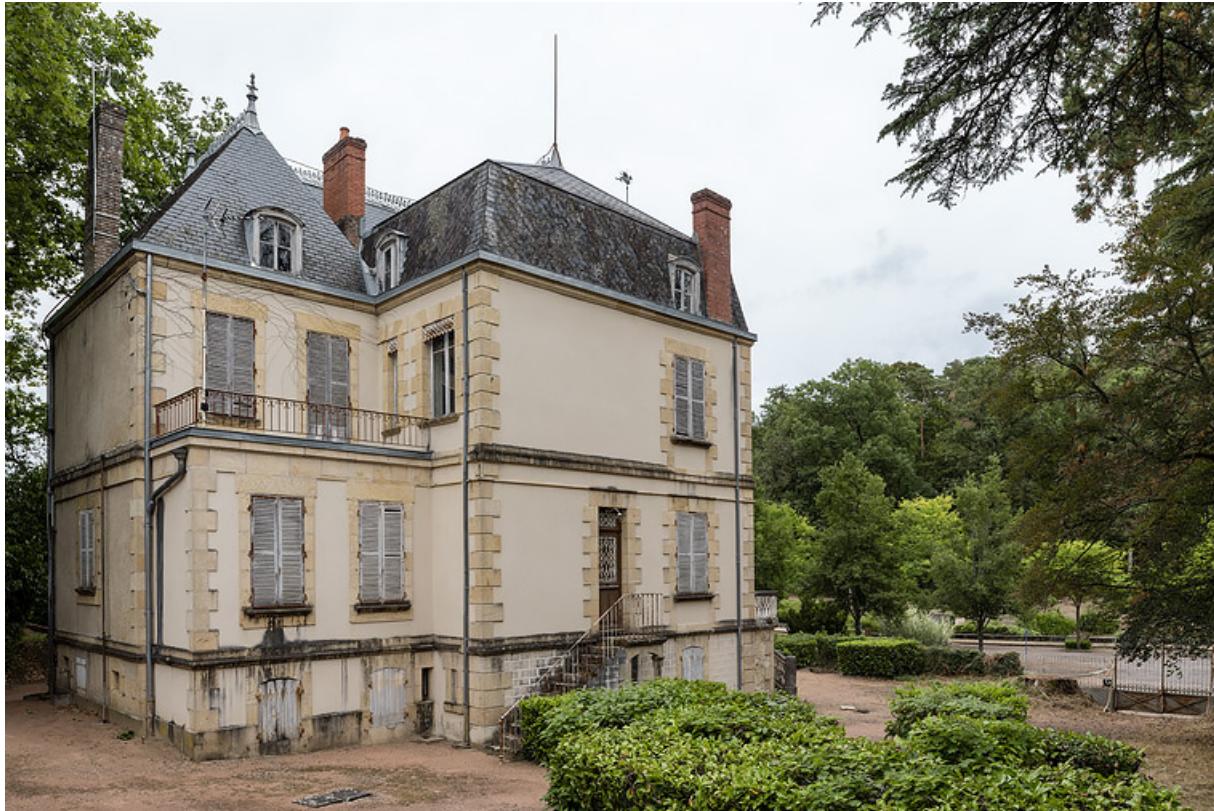
Élévation sud-ouest, vue depuis l'ouest.

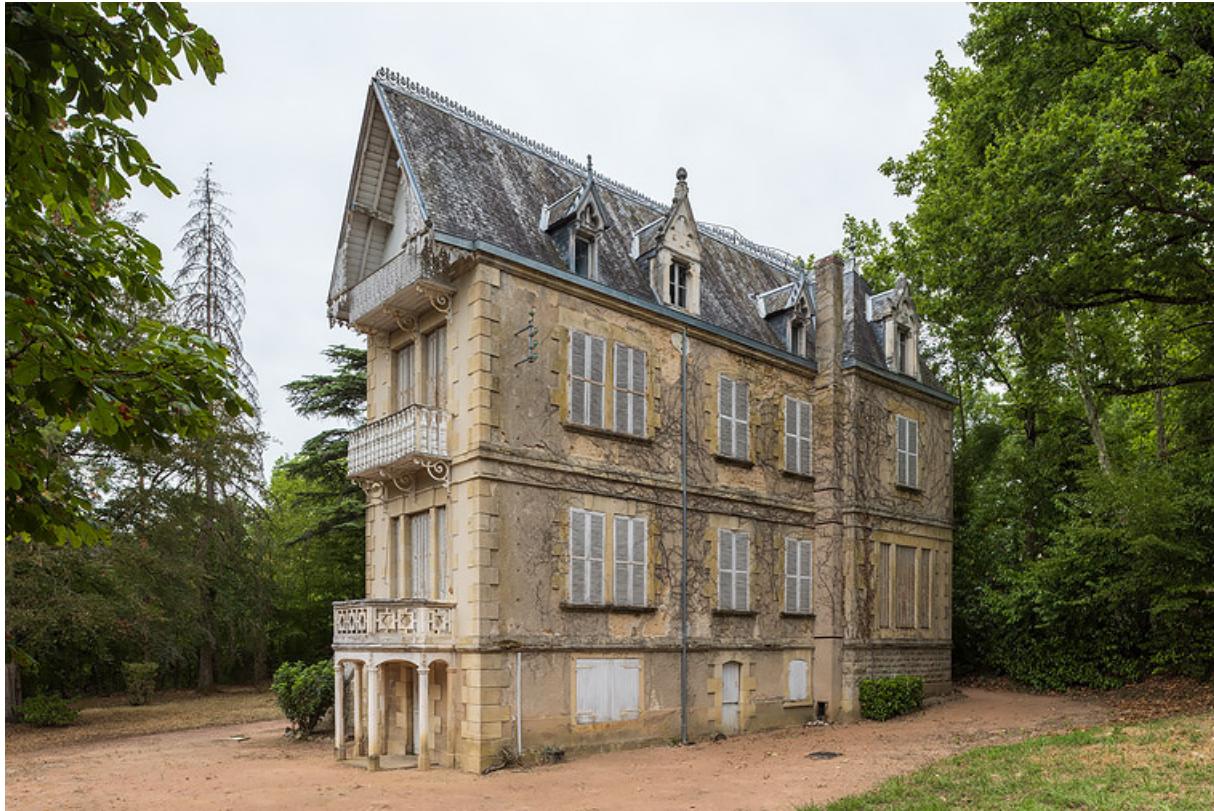
Façade sur le jardin du corps oriental.

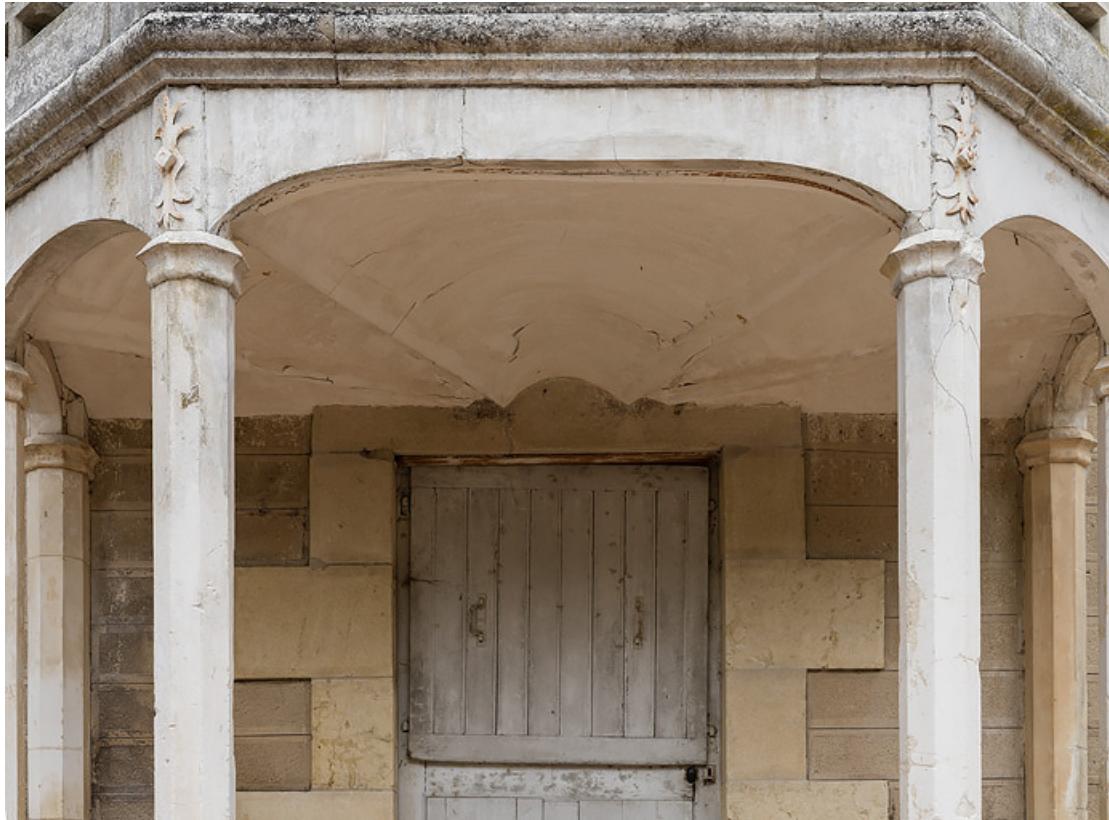
Balcon du rez-de-chaussée surélevé reposant sur une voûte en éventail armée.

Couvrement : voûte en éventails

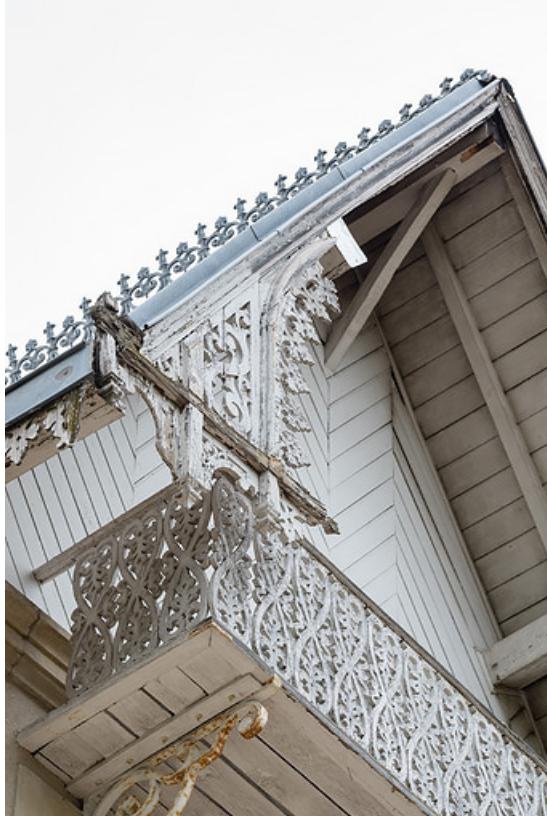
Lambrequins et garde-corps du balcon en bois ajouré.

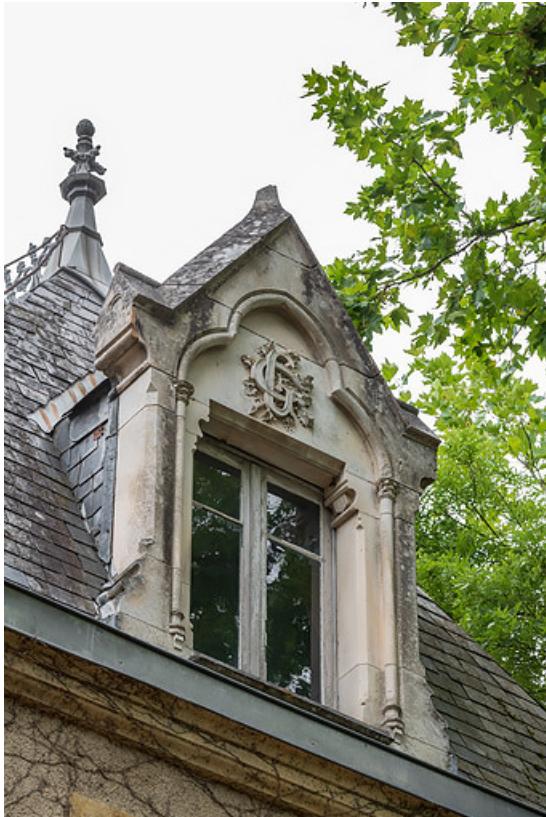
Lucarne à l'extrême du corps oriental portant le chiffre de Gilbert Charleuf ("G.C.") associé à des branches de houx.
58, Saint-Honoré-les-Bains, 8 avenue Jean Mermoz

Le chiffre (« G.C. ») associé à des branches de houx est présent sur une lucarne (côté est).

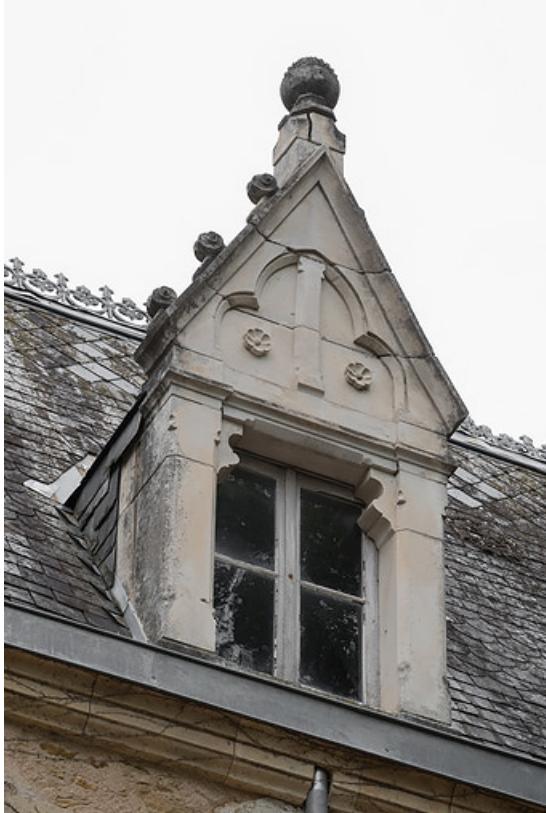
Lucarne (deuxième type) du corps oriental.

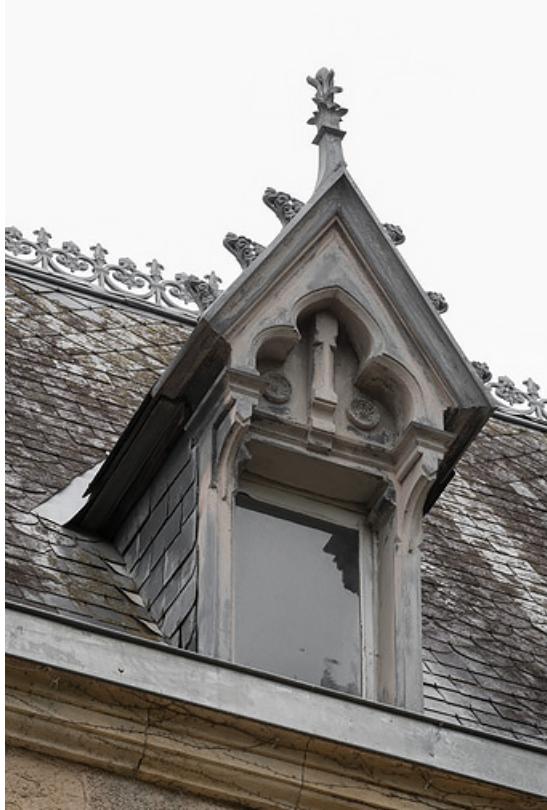
Lucarne (troisième type) du corps oriental.
