MAISON 8 AVENUE JEAN MERMOZ DITE VILLA SUZANNE

Bourgogne-Franche-Comté, Nièvre
Saint-Honoré-les-Bains
8 avenue Jean Mermoz

Dossier IA58001209 réalisé en
2019

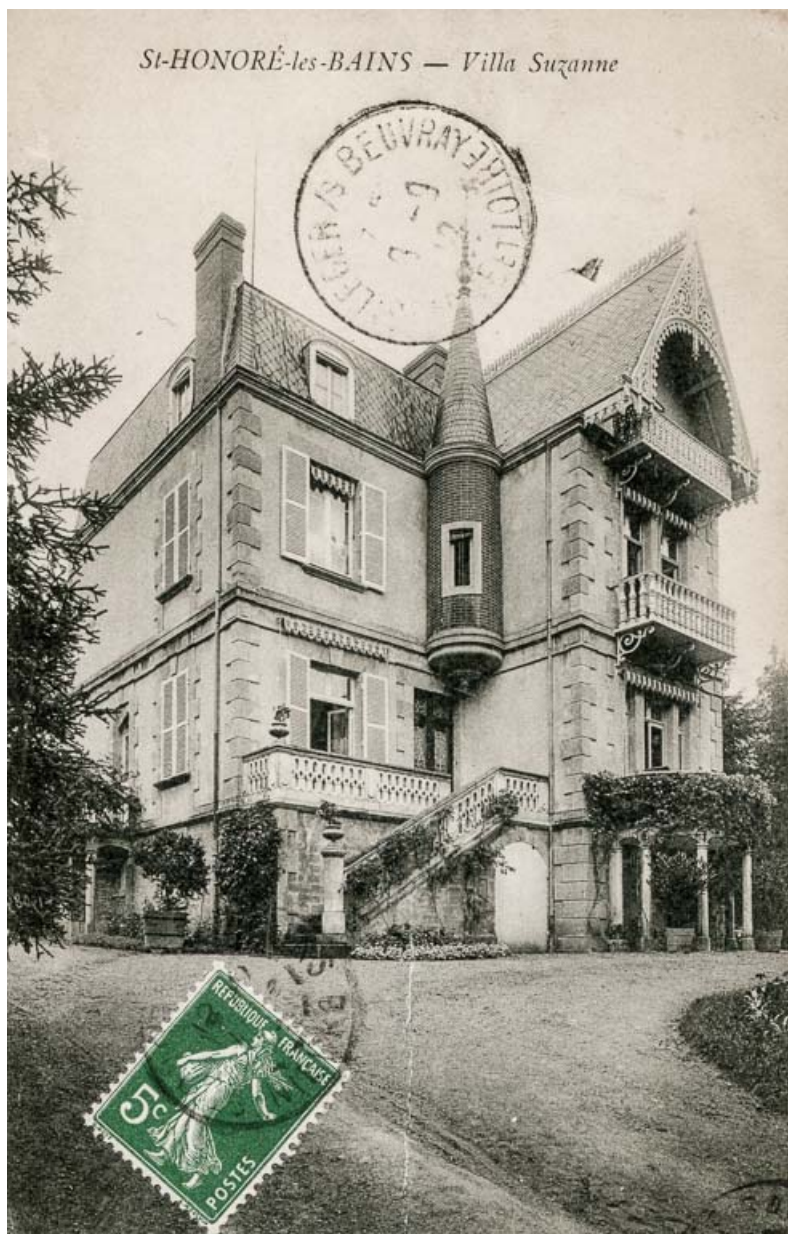
Façade principale, vue depuis le sud, état ancien.

La maison est construite en moellon de pierre enduit, à l'exception de la tourelle d'angle en surplomb que les photographies anciennes montrent en brique, et elle est couverte d'ardoise. La variété des formes de toitures témoigne d'un certain éclectisme dont il n'existe pas d'équivalent à Saint-Honoré-les-Bains. Le toit brisé de la partie sud-ouest renvoie à l'architecture française du 18^e siècle, tout comme les encadrements de baies, les chaînes d'angles et les moulures. Le toit à longs pans et pignon couvert du corps côté oriental témoigne en revanche d'un goût pour le pittoresque avec son lambrequin (inspiration des chalets alpestres) et ses lucarnes à fronton trilobé (inspiration de l'architecture gothique). L'effet est encore accentué par la tourelle d'angle en surplomb, couverte d'un toit conique. Un soin particulier a été accordé aux garde-corps du perron et des balcons (en pierre, au rez-de-chaussée, en bois, à l'étage carré et à l'étage de comble) ainsi qu'aux crêtes de faîtage. Le balcon du rez-de-chaussée, de plan polygonal, repose sur une voûte en éventail armée et supportée par des colonnes. Grâce à son étage de soubassement, la villa bénéficie d'une vue sur les Garennes ; elle n'a pas de vis-à-vis. Cette situation rappelle celle de la Villa Comoy, plus loin dans l'actuelle avenue Jean Mermoz. La porte en façade, précédée d'un perron, donne sur un couloir traversant. Sur son côté gauche se situe un escalier tournant à retours en charpente. L'accès à la cage d'escalier peut se faire directement par la porte de la façade ouest. Le couloir débouche sur une grande salle, qui

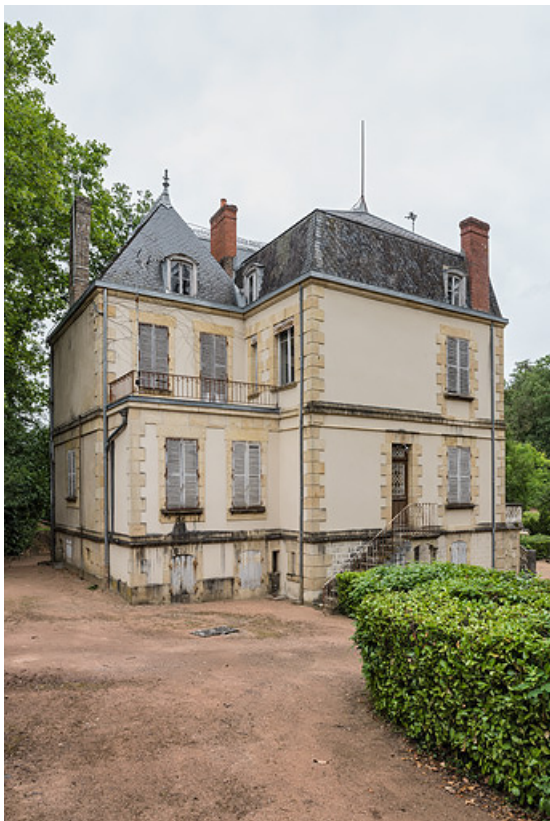
Élévation sud-ouest, vue depuis l'ouest.
