MAISON 8 AVENUE JEAN MERMOZ DITE VILLA SUZANNE

Bourgogne-Franche-Comté, Nièvre
Saint-Honoré-les-Bains
8 avenue Jean Mermoz

Dossier IA58001209 réalisé en
2019

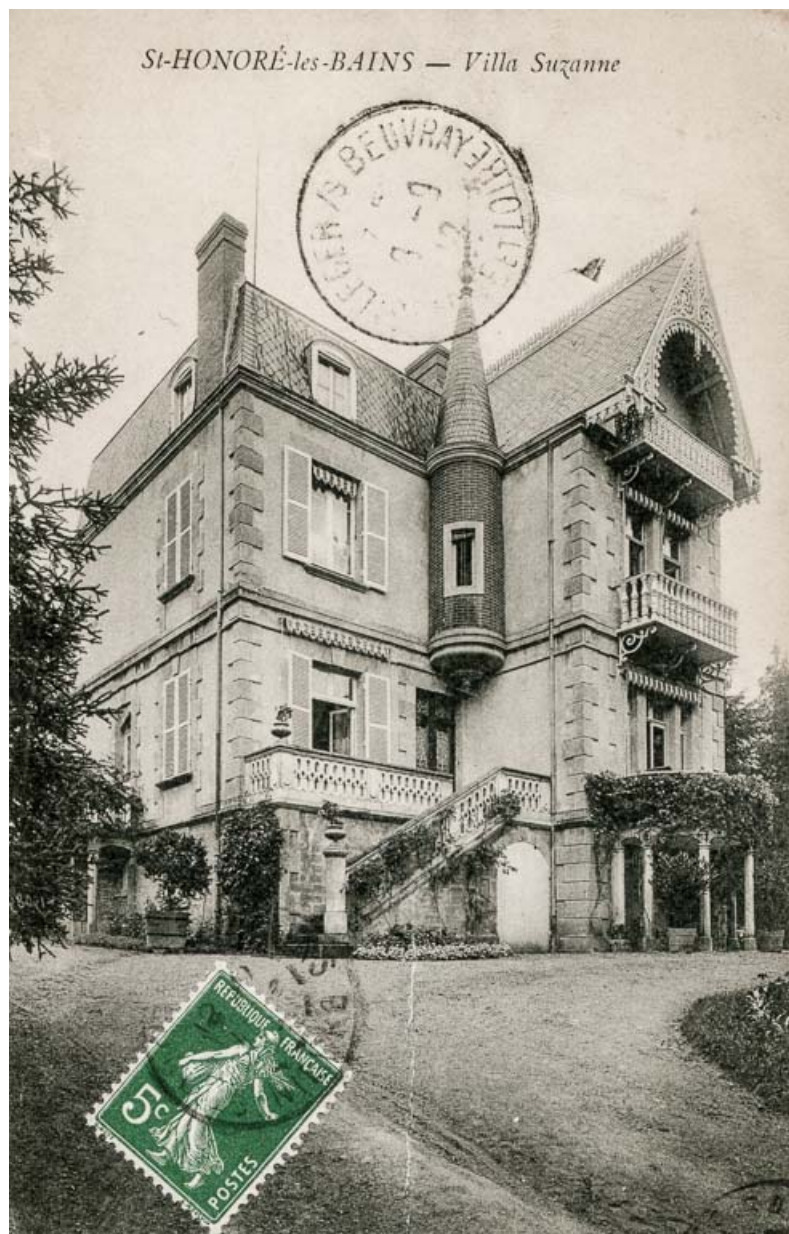
Façade principale, vue depuis le sud, état ancien.

La maison est construite en moellon de pierre enduit, à l'exception de la tourelle d'angle en surplomb que les photographies anciennes montrent en brique, et elle est couverte d'ardoise. La variété des formes de toitures témoigne d'un certain éclectisme dont il n'existe pas d'équivalent à Saint-Honoré-les-Bains. Le toit brisé de la partie sud-ouest renvoie à l'architecture française du 18e siècle, tout comme les encadrements de baies, les chaînes d'angles et les moulures. Le toit à longs pans et pignon couvert du corps côté oriental témoigne en revanche d'un goût pour le pittoresque avec son lambrequin (inspiration des chalets alpestres) et ses lucarnes à fronton trilobé (inspiration de l'architecture gothique). L'effet est encore accentué par la tourelle d'angle en surplomb, couverte d'un toit conique. Un soin particulier a été accordé aux garde-corps du perron et des balcons (en pierre, au rez-de-chaussée, en bois, à l'étage carré et à l'étage de comble) ainsi qu'aux crêtes de faîtage. Le balcon du rez-de-chaussée, de plan polygonal, repose sur une voûte en éventail armée et supportée par des colonnes. Grâce à son étage de soubassement, la villa bénéficie d'une vue sur les Garennes ; elle n'a pas de vis-à-vis. Cette situation rappelle celle de la Villa Comoy, plus loin dans l'actuelle avenue Jean Mermoz. La porte en façade, précédée d'un perron, donne sur un couloir traversant. Sur son côté gauche se situe un escalier tournant à retours en charpente. L'accès à la cage d'escalier peut se faire directement par la porte de la façade ouest. Le couloir débouche sur une grande salle, qui
