HÔTEL LE MORVAN

Bourgogne-Franche-Comté, Nièvre
Saint-Honoré-les-Bains
9 avenue Jean Mermoz

Dossier IA58001210 réalisé en
2019

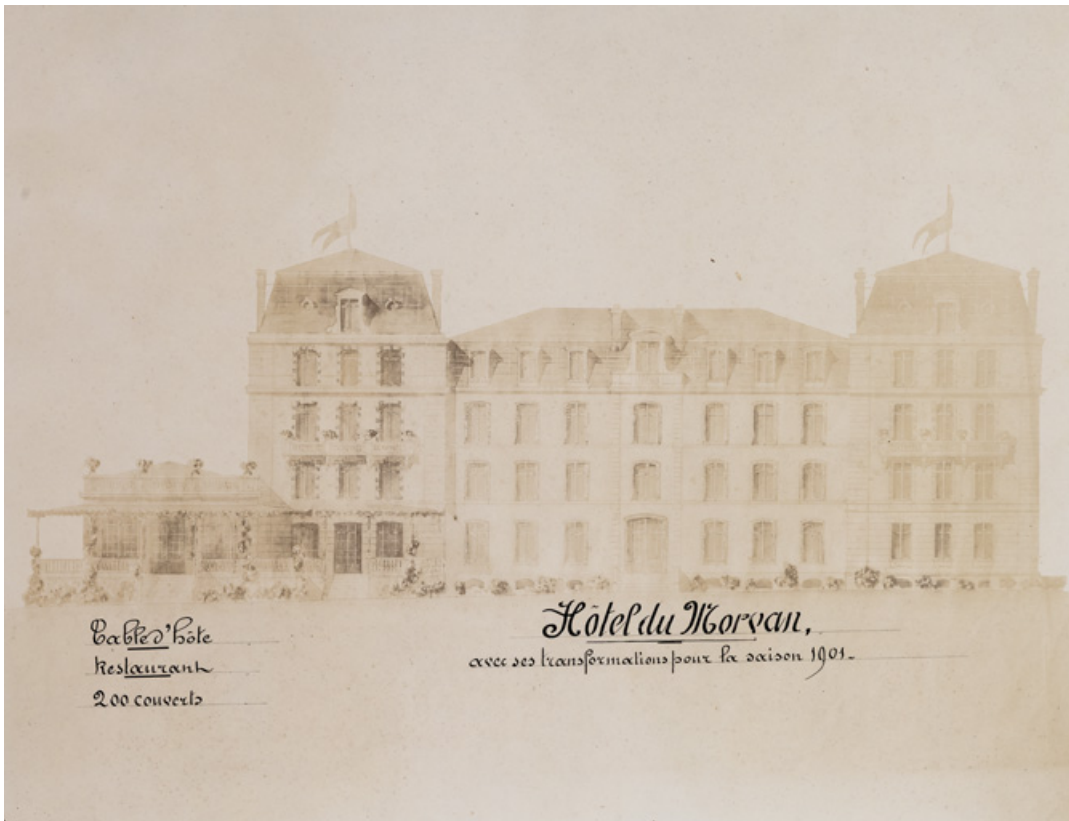
N° de l'illustration : 20195800359NUC2A

Façade sur le parc après la construction des pavillons latéraux.

Antoine-Théodore de Viel de Lunas, marquis d'Espeuilles, fait construire l'hôtel en 1865. Sa construction marque un tournant, puisqu'il s'agit du premier hôtel construit dans le quartier thermal, exception faite de l'hôtel des Bains. Il ne comporte alors que le corps central de l'édifice actuel, d'une longueur de sept travées en façade, encadré par deux courtes ailes en rez-de-chaussée couvertes d'une terrasse. De nouveaux travaux sont possibles après la cession de l'hôtel à la Société anonyme des Eaux thermales de Saint-Honoré créée en 1900. Les deux ailes sont remplacées par d'imposants pavillons à trois étages carrés. L'essentiel des travaux, conduits par l'entrepreneur parisien Louzon d'après les plans de Gavillon, architecte et directeur de l'établissement thermal dont dépend l'hôtel, sont terminés pour la saison 1901. Sur le flanc ouest de l'édifice, un bâtiment en rez-de-chaussée abritant le restaurant (300 places) est bâti lors de la même campagne, mais il est l'objet de nouveaux travaux à la suite de l'effondrement de sa toiture terrasse dès 1903. Il se compose d'un corps de plan carré de quatre travées de côté disposé à l'angle de l'hôtel et de l'avenue, sur lequel vient se greffer une aile de trois travées de largeur. Cette aile est bordée à l'est, au sud et à l'ouest par une terrasse couverte d'un auvent, qui se prolonge en retour devant le pavillon oriental de l'hôtel. Le restaurant dispose de sa propre entrée à l'est. Elle correspond à la véranda visible sur certaines cartes postales anciennes. La marquise surmontant l'entrée côté avenue porte la plaque de firme "Émile Follereau, Nevers (Nièvre)" et doit dater de 1910 environ. L'édifice est l'un des premiers du quartier thermal à être électrifié quelques mois après le casino et l'hôtel des Bains (1901). L'hôtel Le Morvan et sa succursale, l'hôtel Le Tournebride, proposent au total 150 chambres (soit 200 lits) au début du 20e siècle. Il lui arrive d'accueillir d'importantes personnalités. C'est ainsi le cas du prince Lev (Léon) Ourousov (Ourousof), ambassadeur de Russie en France à l'époque où l'alliance est signée entre les deux pays, dont le séjour à l'hôtel Le Morvan est largement commenté dans le *Saint-Honoré Thermal* en août 1901. La Société anonyme Hôtelière et Immobilière succède à la Société anonyme des Eaux thermales de Saint-Honoré en 1924. L'hôtel est modernisé pendant l'entre-deux-guerres. De cette époque datent notamment la décoration du hall d'entrée au rez-de-chaussée et l'ascenseur de l'escalier ouest. Cet ascenseur est partiellement conservé. Ses vantaux ont été remontés dans le jardin de la Villa Les Romains. Vraisemblablement après la Seconde Guerre mondiale, le restaurant est agrandi. La construction d'un nouveau corps à l'est permet de doubler en profondeur l'aile existante. La Société assure directement la gestion de l'hôtel jusqu'à la création d'une S.A.R.L. dédiée en 1962, puis le vend aux enchères en 1970. Une partie du film *Le Souffle au cœur* (1971) de Louis Malle est tournée à l'intérieur de l'hôtel. En 1994, le casino ouvre dans l'ancien restaurant après la destruction de celui du parc thermal (1988). Des travaux sont effectués à l'intérieur de l'hôtel (rénovation de la toiture et remplacement des huisseries) mais l'édifice ne retrouve pas sa vocation première. Il est aujourd'hui abandonné, et l'escalier ouest s'est récemment effondré.

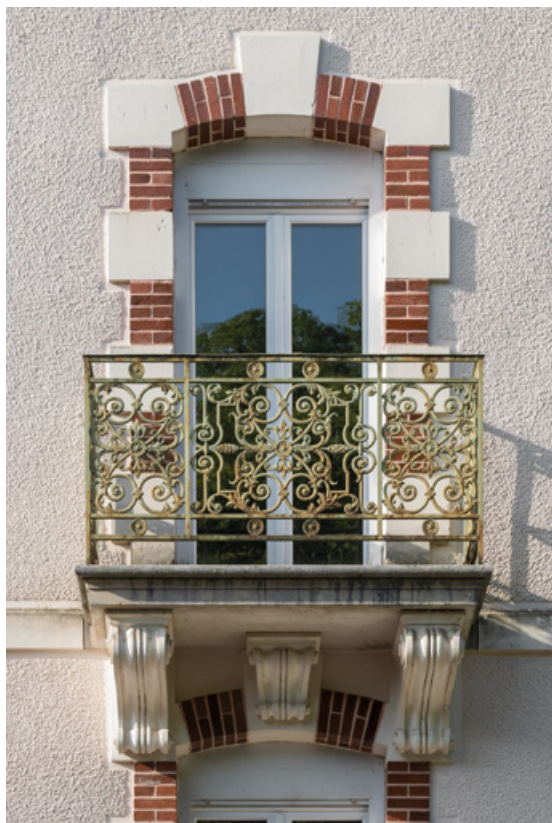
N° de l'illustration : 20195800551NUC4A

Pavillon occidental, balcon et garde-corps, vue de face.

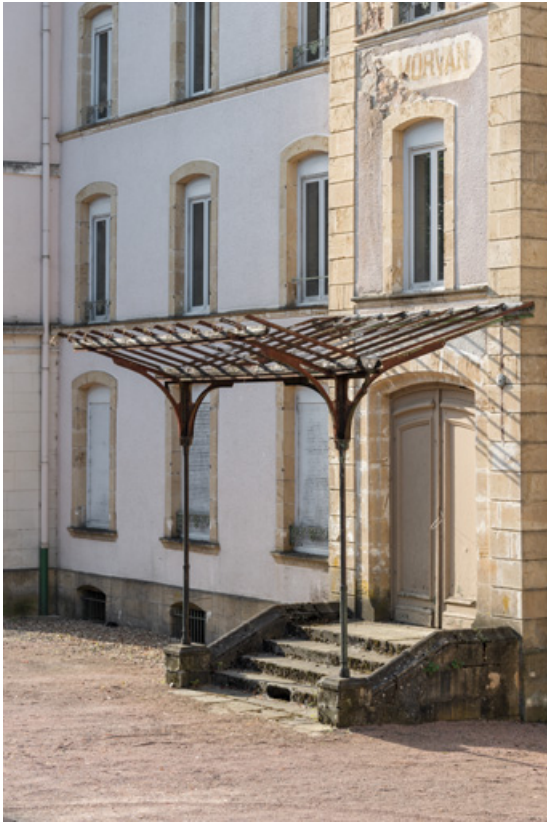
N° de l'illustration : 20195800552NUC4A

Marquise de la façade sur l'avenue.

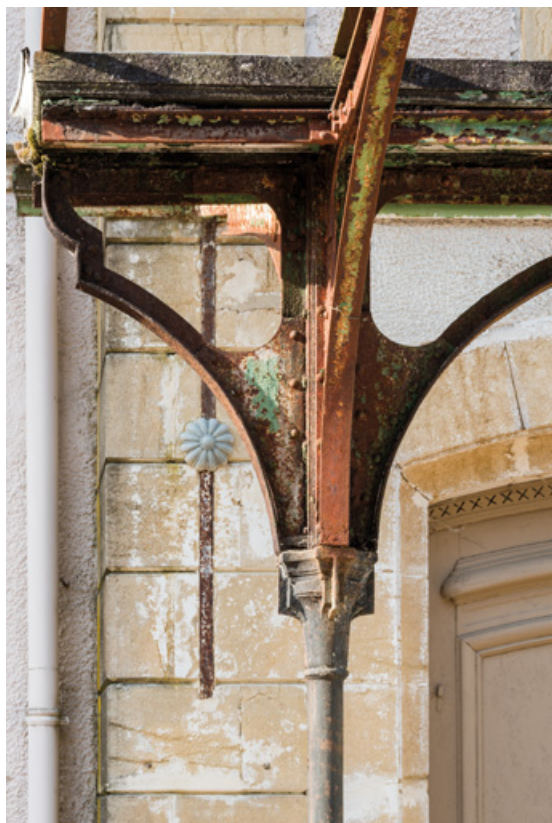
N° de l'illustration : 20195800555NUC4A

Marquise de la façade sur l'avenue, détail.

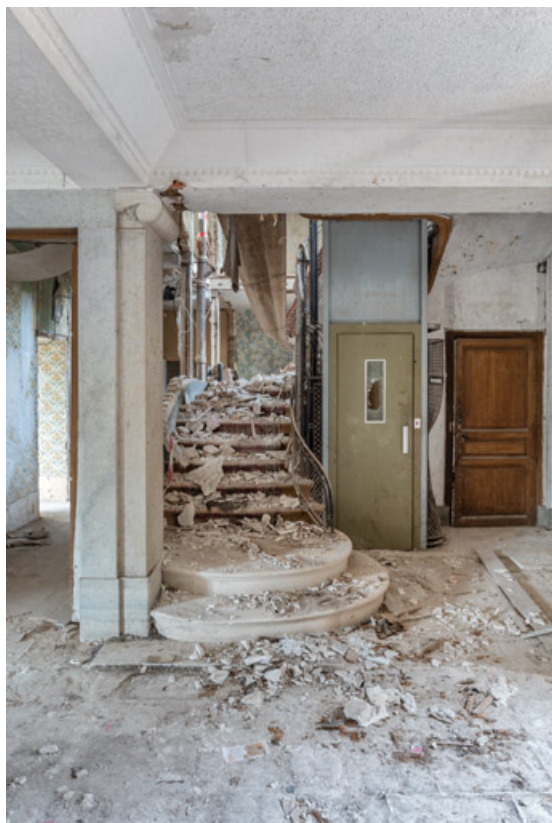
N° de l'illustration : 20195800569NUC4A

Escalier ouest.

Escaliers : escalier dans-oeuvre, escalier tournant à retours avec jour, en charpente; escalier de distribution extérieur, escalier tournant à retours avec jour, en charpente

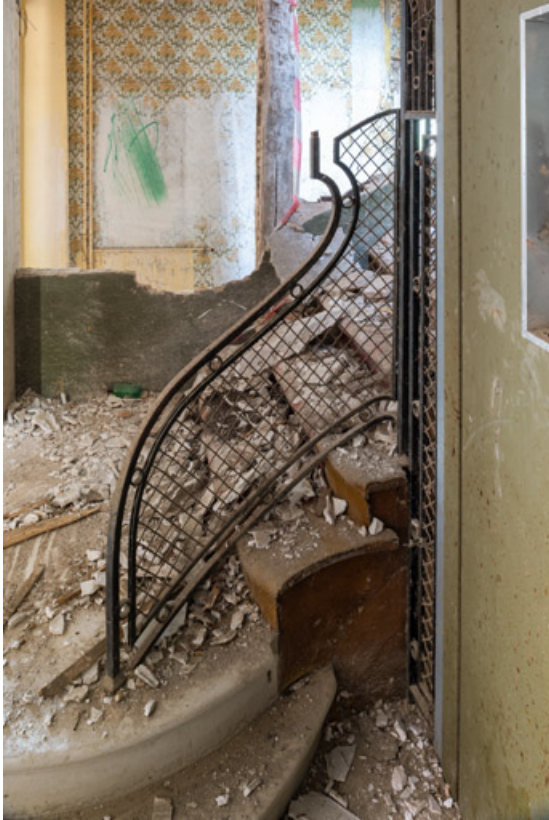
N° de l'illustration : 20195800571NUC4A

Escalier ouest, détail, rampe d'appui.

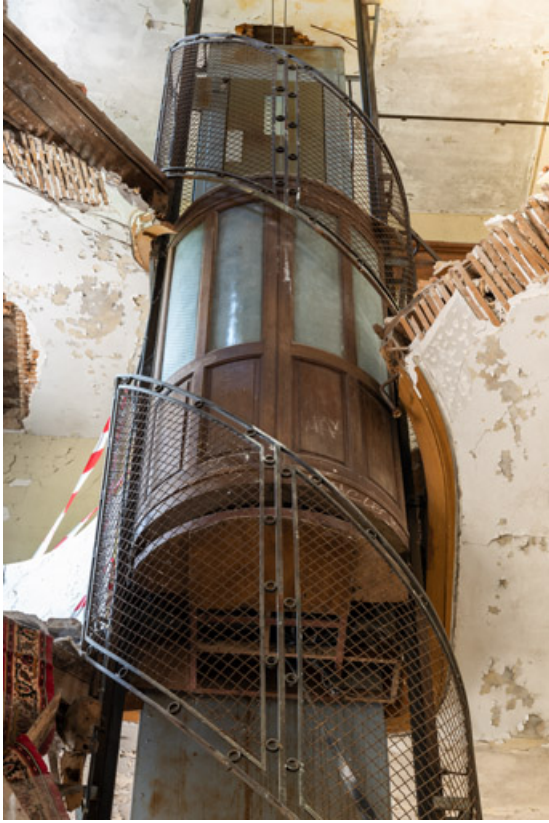
N° de l'illustration : 20195800572NUC4A

Ascenseur de l'escalier ouest, cabine.

Autres organes de circulations : ascenseur
