HÔTEL LE MORVAN

Bourgogne-Franche-Comté, Nièvre
Saint-Honoré-les-Bains
9 avenue Jean Mermoz

Dossier IA58001210 réalisé en
2019

Auteur(s) : Fabien Dufoulon

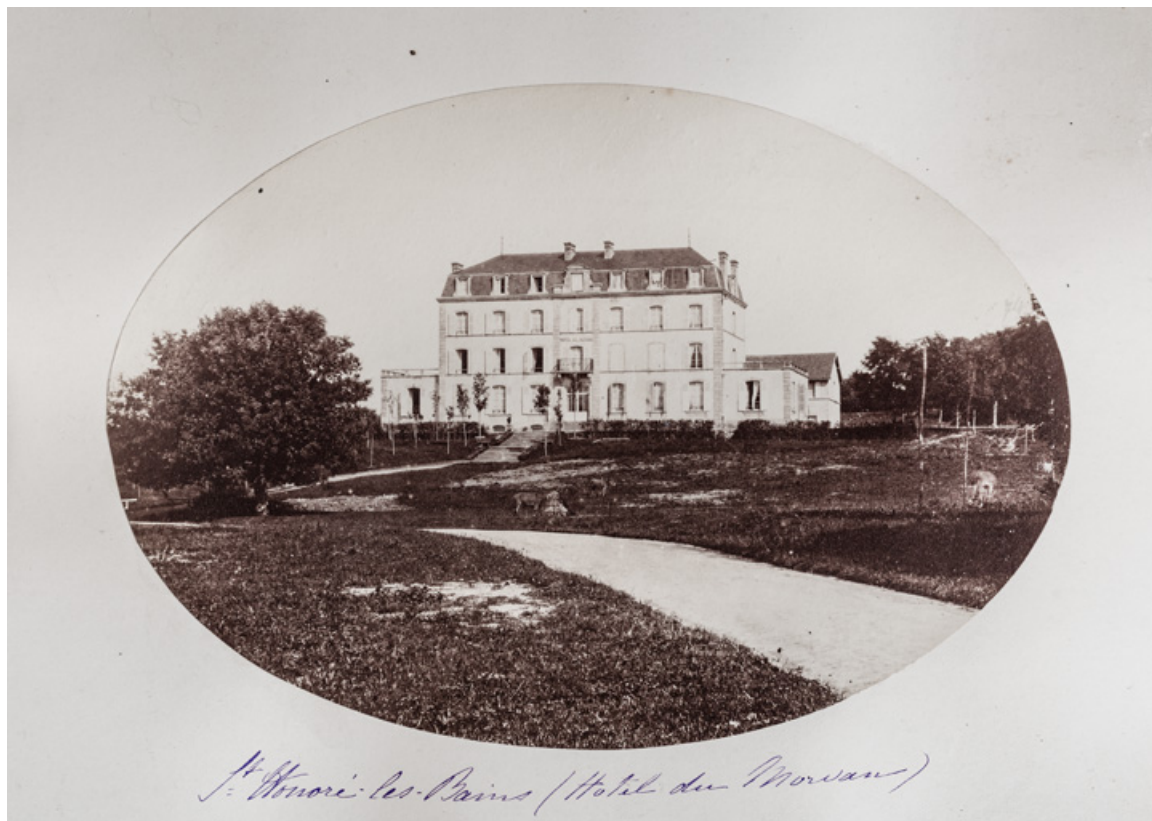
N° de l'illustration : 20195800291NUC4A

Façade sur le parc avant la construction des pavillons latéraux.

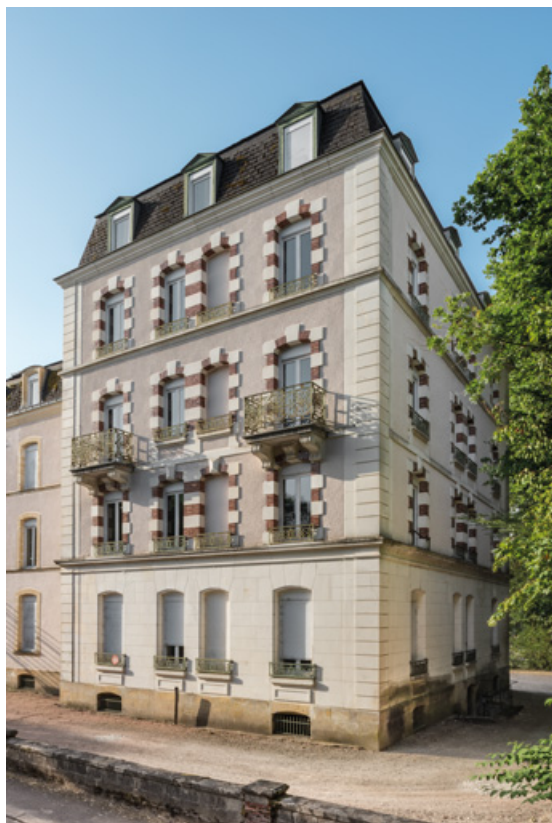
N° de l'illustration : 20195800549NUC4A

Pavillon occidental.

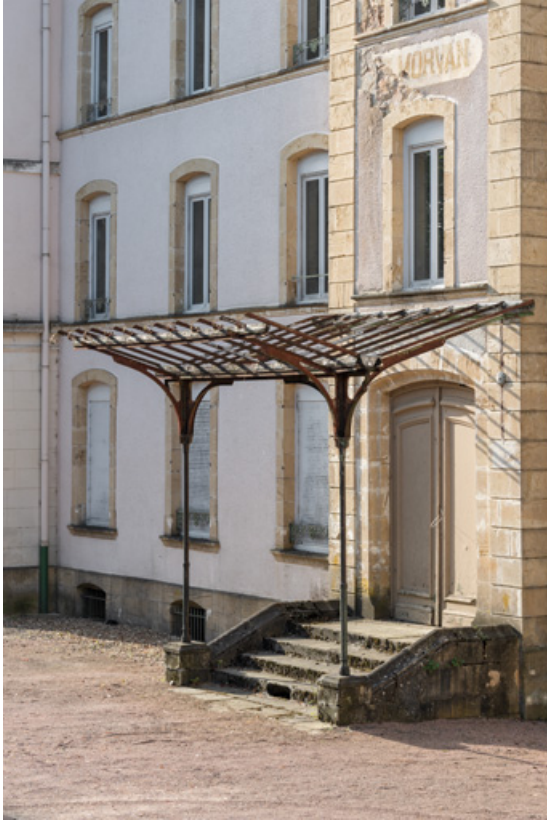
N° de l'illustration : 20195800552NUC4A

Marquise de la façade sur l'avenue.

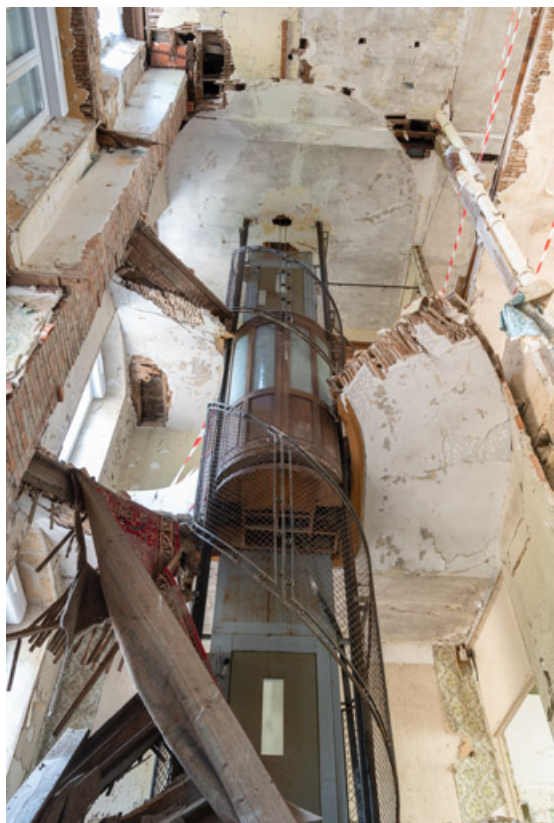
N° de l'illustration : 20195800573NUC4A

Ascenseur de l'escalier ouest, vue d'ensemble après l'effondrement des planchers.
58, Saint-Honoré-les-Bains, 9 avenue Jean Mermoz

Antoine-Théodore de Viel de Lunas, marquis d'Espeuilles, fait construire l'hôtel en 1865. Sa construction marque un tournant, puisqu'il s'agit du premier hôtel construit dans le quartier thermal, exception faite de l'hôtel des Bains. Il ne comporte alors que le corps central de l'édifice actuel, d'une longueur de sept travées en façade, encadré par deux courtes ailes en rez-de-chaussée couvertes d'une terrasse. De nouveaux travaux sont possibles après la cession de l'hôtel à la Société anonyme des Eaux thermales de Saint-Honoré créée en 1900. Les deux ailes sont remplacées par d'imposants pavillons à trois étages carrés. L'essentiel des travaux, conduits par l'entrepreneur parisien Louzon d'après les plans de Gavillon, architecte et directeur de l'établissement thermal dont dépend l'hôtel, sont terminés pour la saison 1901. Sur le flanc ouest de l'édifice, un bâtiment en rez-de-chaussée abritant le restaurant (300 places) est bâti lors de la même campagne, mais il est l'objet de nouveaux travaux à la suite de l'effondrement de sa toiture terrasse dès 1903. Il se compose d'un corps de plan carré de quatre travées de côté disposé à l'angle de l'hôtel et de l'avenue, sur lequel vient se greffer une aile de trois travées de largeur. Cette aile est bordée à l'est, au sud et à l'ouest par une terrasse couverte d'un auvent, qui se prolonge en retour devant le pavillon oriental de l'hôtel. Le restaurant dispose de sa propre entrée à l'est. Elle correspond à la véranda visible sur certaines cartes postales anciennes. La marquise surmontant l'entrée côté avenue porte la plaque de firme "Émile Follereau, Nevers (Nièvre)" et doit dater de 1910 environ. L'édifice est l'un des premiers du quartier thermal à être électrifié quelques mois après le casino et l'hôtel des Bains (1901). L'hôtel Le Morvan et sa succursale, l'hôtel Le Tournebride, proposent au total 150 chambres (soit 200 lits) au début du 20e siècle. Il lui arrive d'accueillir d'importantes personnalités. C'est ainsi le cas du prince Lev (Léon) Ourousov (Ourousof), ambassadeur de Russie en France à l'époque où l'alliance est signée entre les deux pays, dont le séjour à l'hôtel Le Morvan est largement commenté dans le *Saint-Honoré Thermal* en août 1901. La Société anonyme Hôtelière et Immobilière succède à la Société anonyme des Eaux thermales de Saint-Honoré en 1924. L'hôtel est modernisé pendant l'entre-deux-guerres. De cette époque datent notamment la décoration du hall d'entrée au rez-de-chaussée et l'ascenseur de l'escalier ouest. Cet ascenseur est partiellement conservé. Ses vantaux ont été remontés dans le jardin de la Villa Les Romains. Vraisemblablement après la Seconde Guerre mondiale, le restaurant est agrandi. La construction d'un nouveau corps à l'est permet de doubler en profondeur l'aile existante. La Société assure directement la gestion de l'hôtel jusqu'à la création d'une S.A.R.L. dédiée en 1962, puis le vend aux enchères en 1970. Une partie du film *Le Souffle au cœur* (1971) de Louis Malle est tournée à l'intérieur de l'hôtel. En 1994, le casino ouvre dans l'ancien restaurant après la destruction de celui du parc thermal (1988). Des travaux sont effectués à l'intérieur de l'hôtel (rénovation de la toiture et remplacement des huisseries) mais l'édifice ne retrouve pas sa vocation première. Il est aujourd'hui abandonné, et l'escalier ouest s'est récemment effondré.

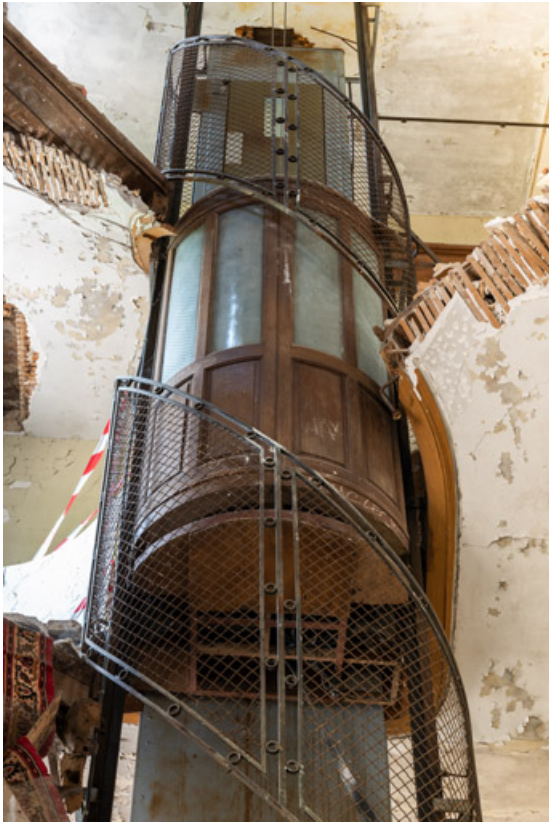
N° de l'illustration : 20195800572NUC4A

Ascenseur de l'escalier ouest, cabine.
