## HÔTEL LE MORVAN

Bourgogne-Franche-Comté, Nièvre  
Saint-Honoré-les-Bains  
9 avenue Jean Mermoz

Dossier IA58001210 réalisé en  
2019

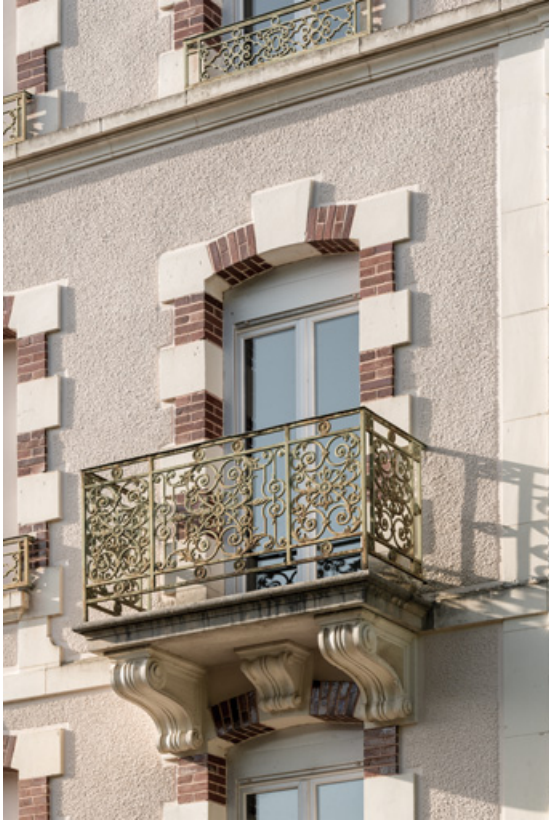
**Pavillon occidental, balcon et garde-corps, vue de trois-quarts.**
