CENTRE THERMAL ET DE RÉÉDUCATION RESPIRATOIRE (CTRR), PUIS MAISON FAMILIALE RURALE (MFR)

Bourgogne-Franche-Comté, Nièvre
Saint-Honoré-les-Bains
20 avenue Jean Mermoz

Dossier IA58001215 réalisé en

Auteur(s) : Fabien Dufoulon

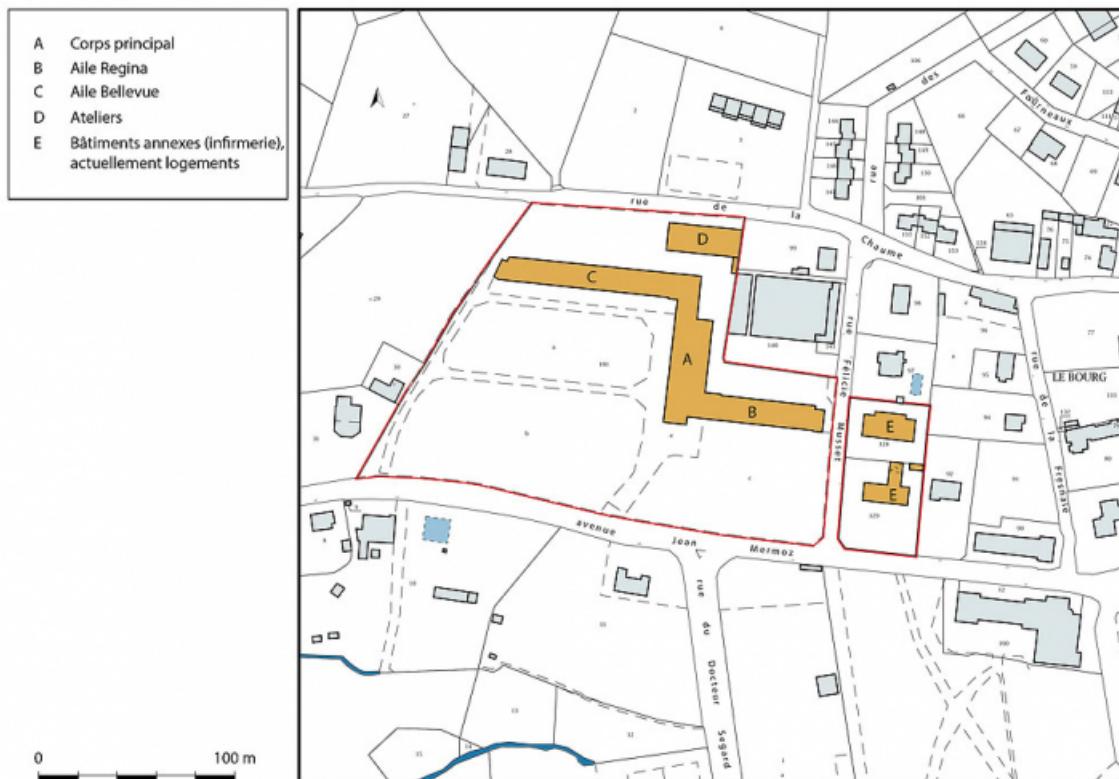
N° de l'illustration : 20205800643NUDA

Plan-masse et de situation, extrait du plan cadastral (2020).

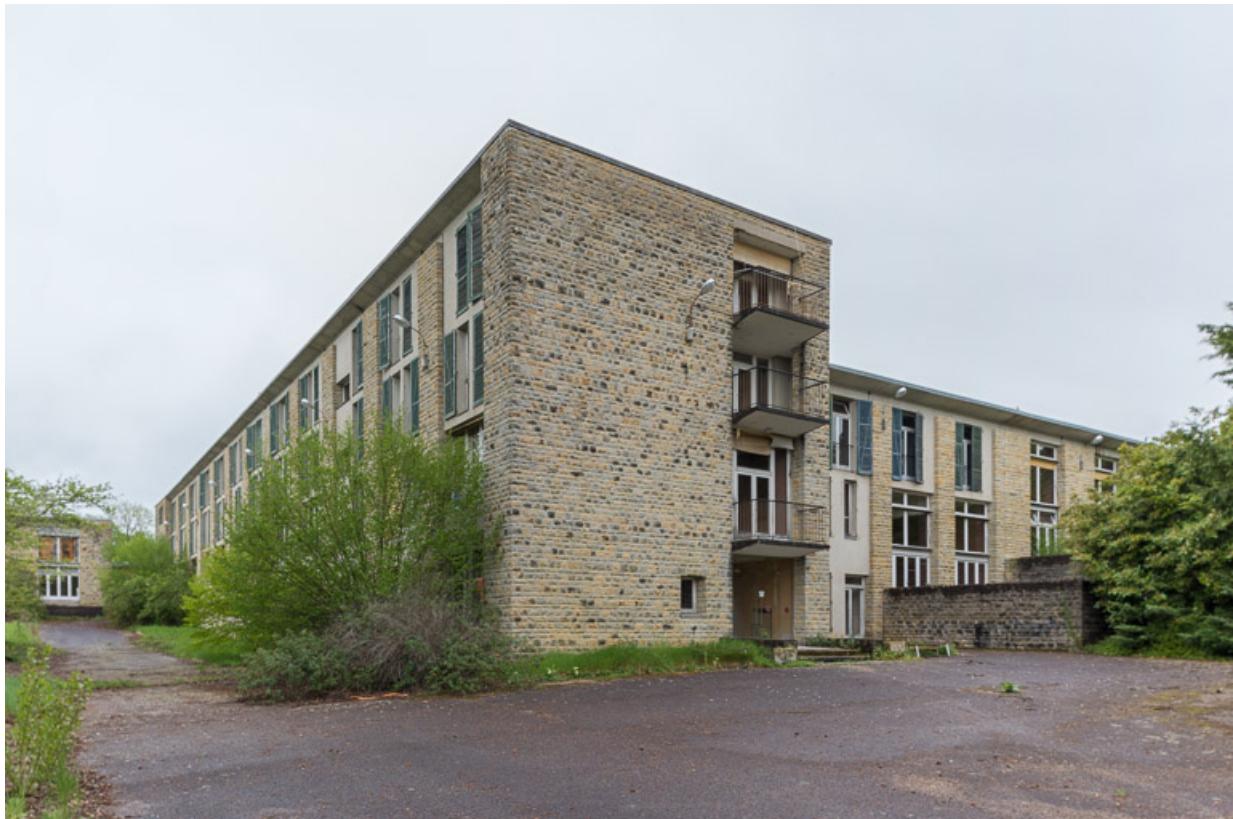
N° de l'illustration : 20195800094NUC4A

Élévation extérieure du corps de bâtiment principal.

Le bâtiment principal est composé de trois corps de bâtiments disposés en retour d'équerre. Il est construit en béton partiellement recouvert d'un parement de pierre (à l'extérieur) et de brique (à l'intérieur). Il est couvert de toits plats. Le corps principal est construit selon un axe approximativement nord-sud. Il comprend une entrée et une salle de spectacle (théâtre et cinéma) à l'étage de soubassement, une cuisine et des réfectoires au rez-de-chaussée, et des bureaux dans les deux étages carrés. Deux corps disposés selon un axe approximativement est-ouest sont greffés aux extrémités : l'aile Regina (au sud) dont le nom fait référence à l'ancien Hôtel Regina et l'aile Bellevue (au nord) dont le nom fait référence à l'ancien Hôtel Bellevue. Ces deux ailes, qui s'élèvent sur un rez-de-chaussée et un étage carré, abritent des salles de jeux, des chambres et des sanitaires. La disposition des différents espaces est comparable dans les deux ailes. Contre la façade nord de chacune d'elles, un couloir hors-d'œuvre assure la distribution au rez-de-chaussée. Il dessert les grandes salles de jeux, qui elle-même donnent accès à des couloirs secondaires le long desquels sont répartis les chambres (côté sud) et les sanitaires (côté nord) sur deux niveaux. Toutes les chambres s'ouvrent ainsi au sud et donnent sur le parc. L'ensemble est complété par trois autres bâtiments secondaires. Sur le même terrain, le long de la rue de la Chaume, un bâtiment abrite des garages et des ateliers.

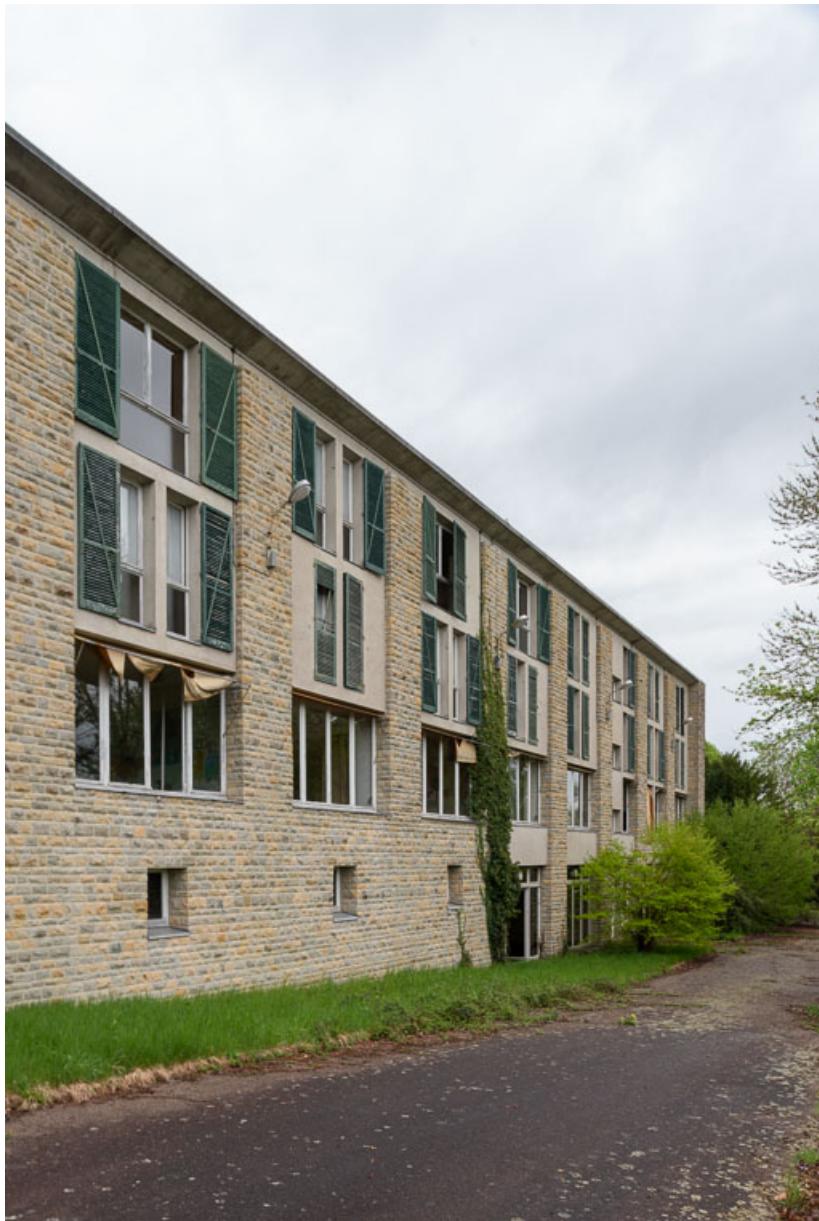
N° de l'illustration : 20195800091NUC4A

Élévation extérieure du corps de bâtiment principal.

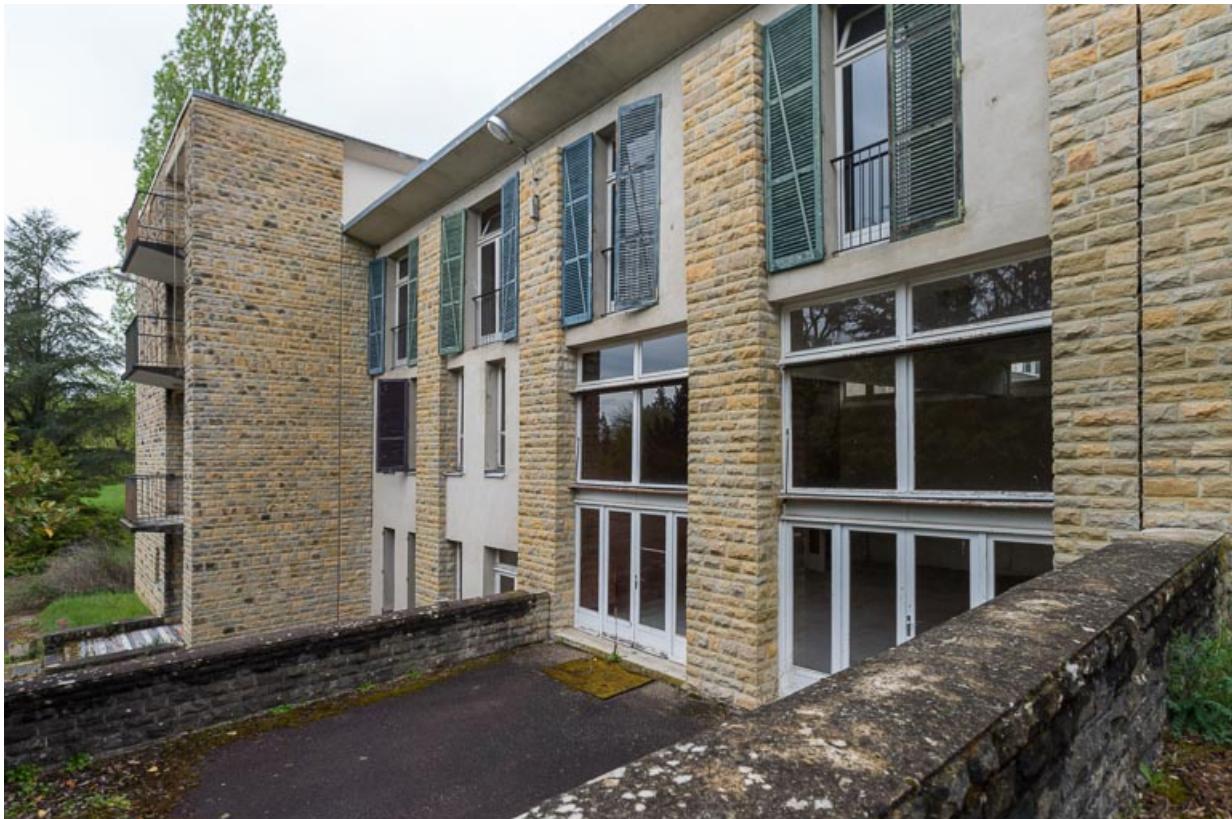
N° de l'illustration : 20195800095NUC4AQ

Élévation extérieure de l'aile Régina, côté sud, jonction avec le corps de bâtiment principal.

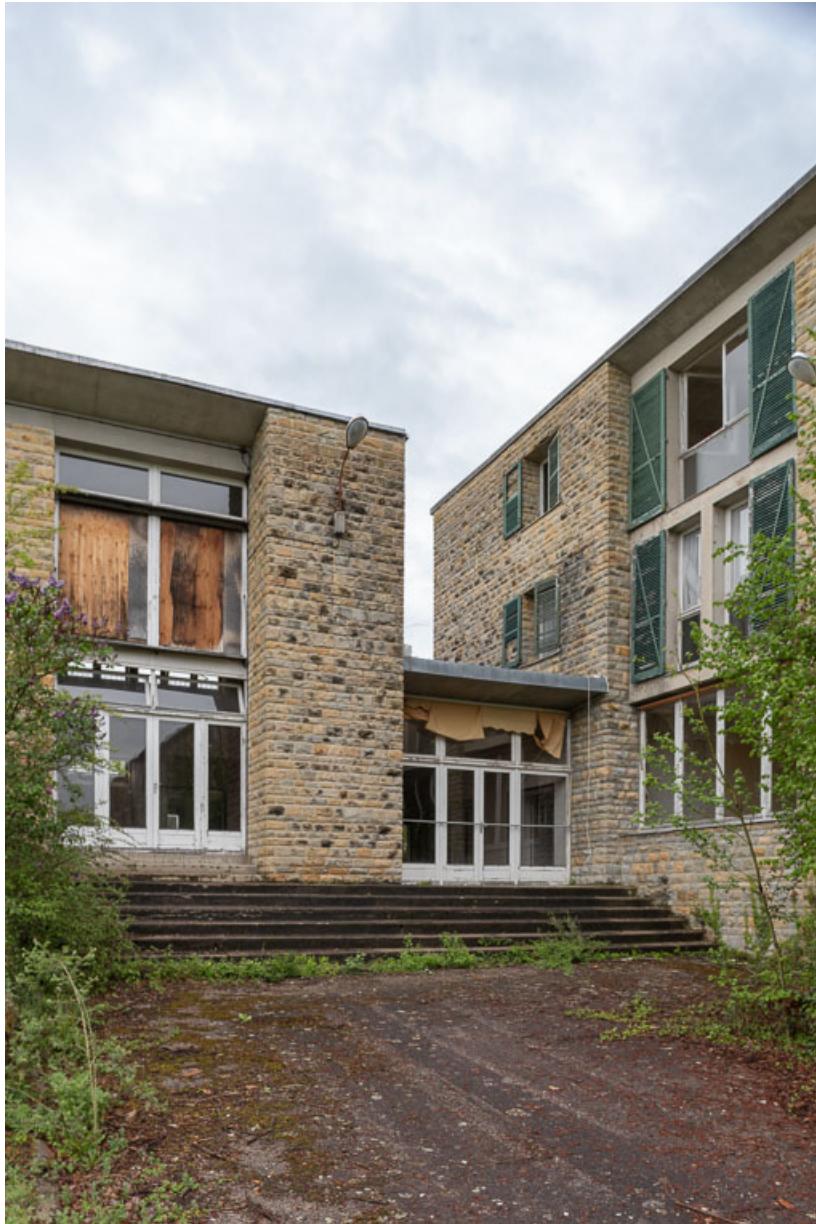
N° de l'illustration : 20195800090NUC4A

**Élévation extérieure de l'aile Bellevue, côté sud, jonction avec le corps de bâtiment principal.
58, Saint-Honoré-les-Bains, 20 avenue Jean Mermoz**

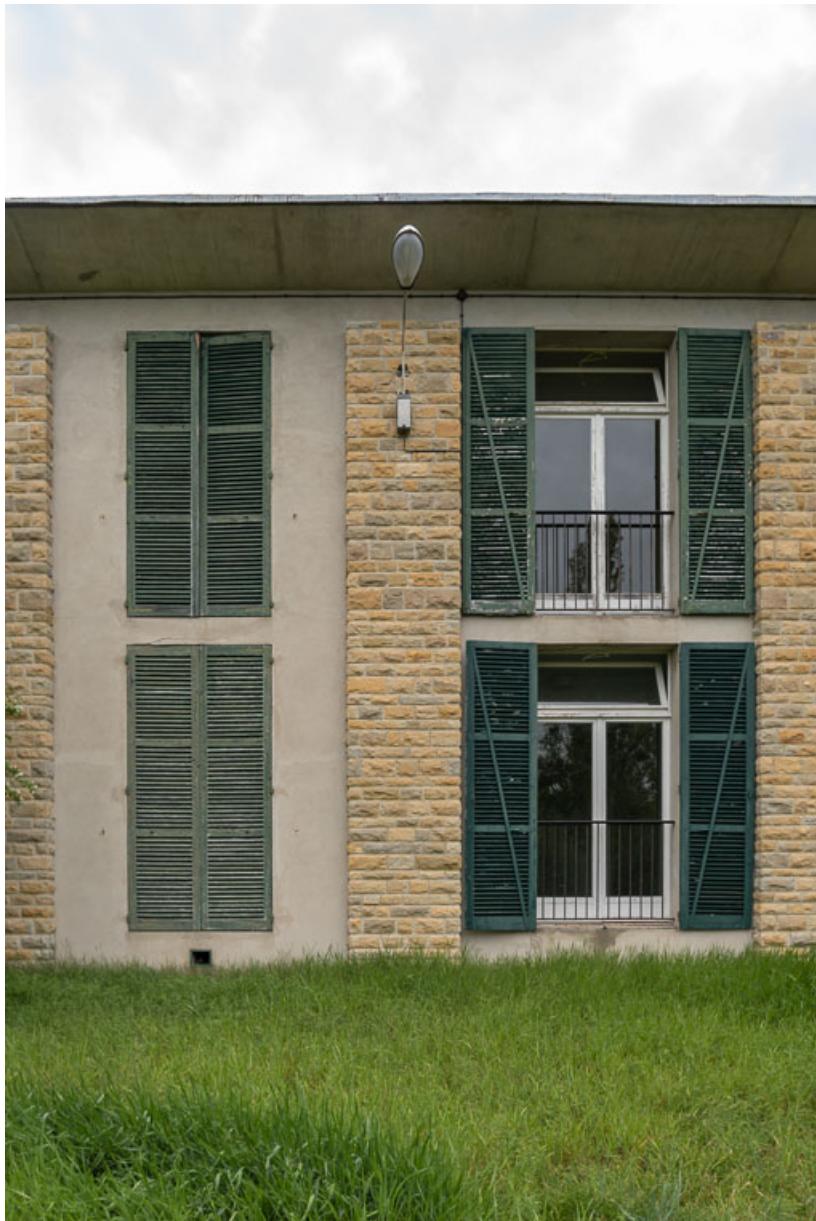
N° de l'illustration : 20195800089NUC4A

Élévation extérieure de l'aile Bellevue, côté sud, détail de deux travées.

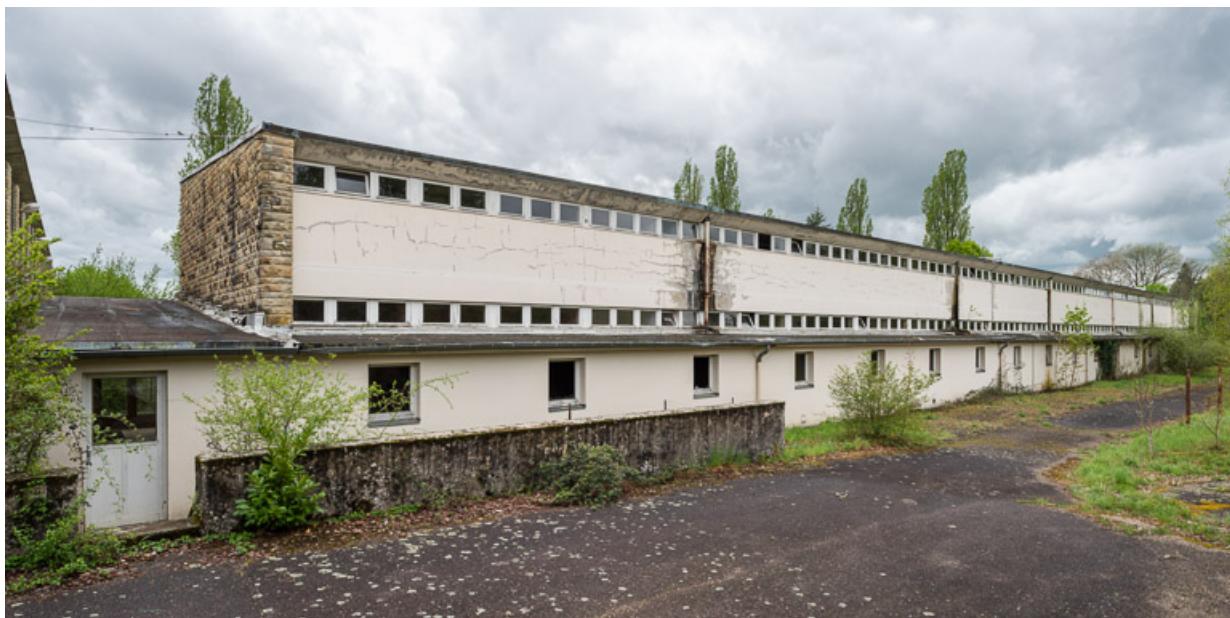
N° de l'illustration : 20195800097NUC4AQ

Élévation extérieure de l'aile Bellevue, côté nord.

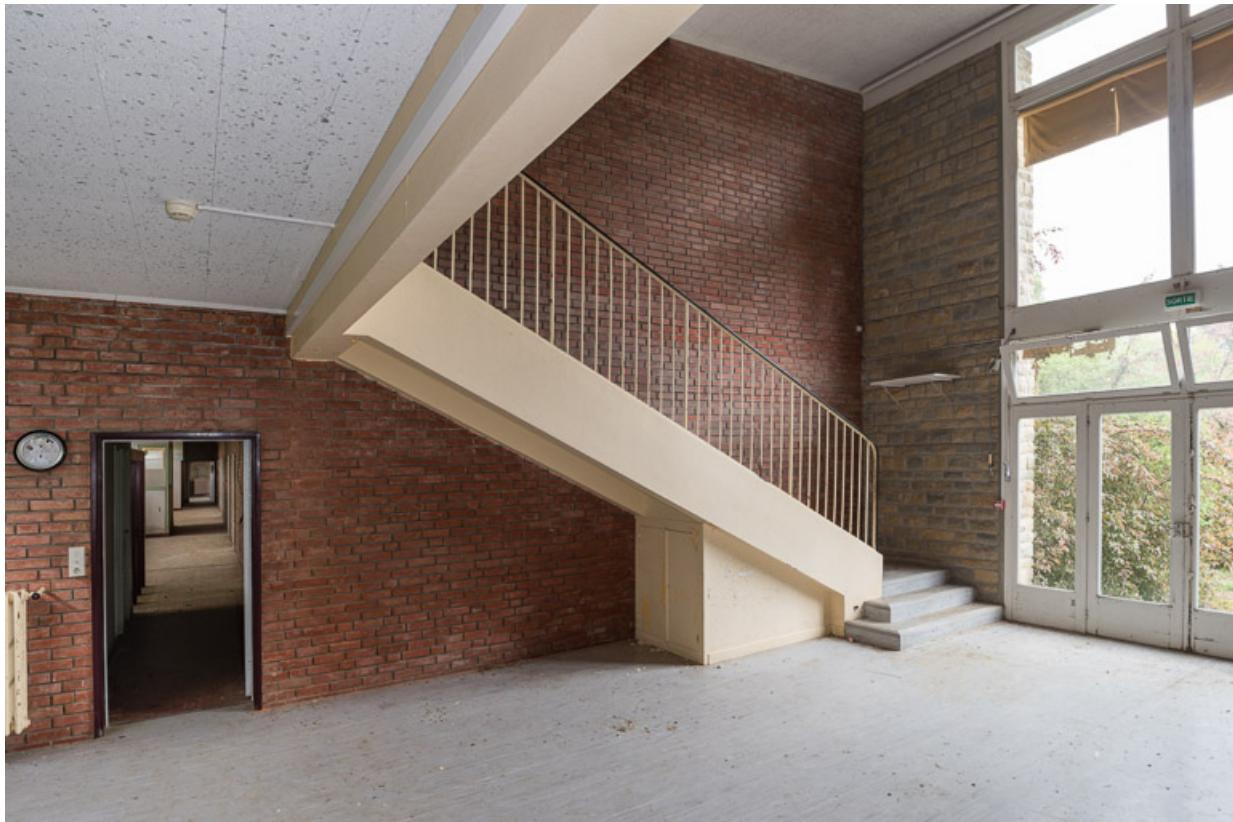
N° de l'illustration : 20195800084NUC4AQ

Salle de jeux au centre de l'aile Bellevue, escalier, palier inférieur.

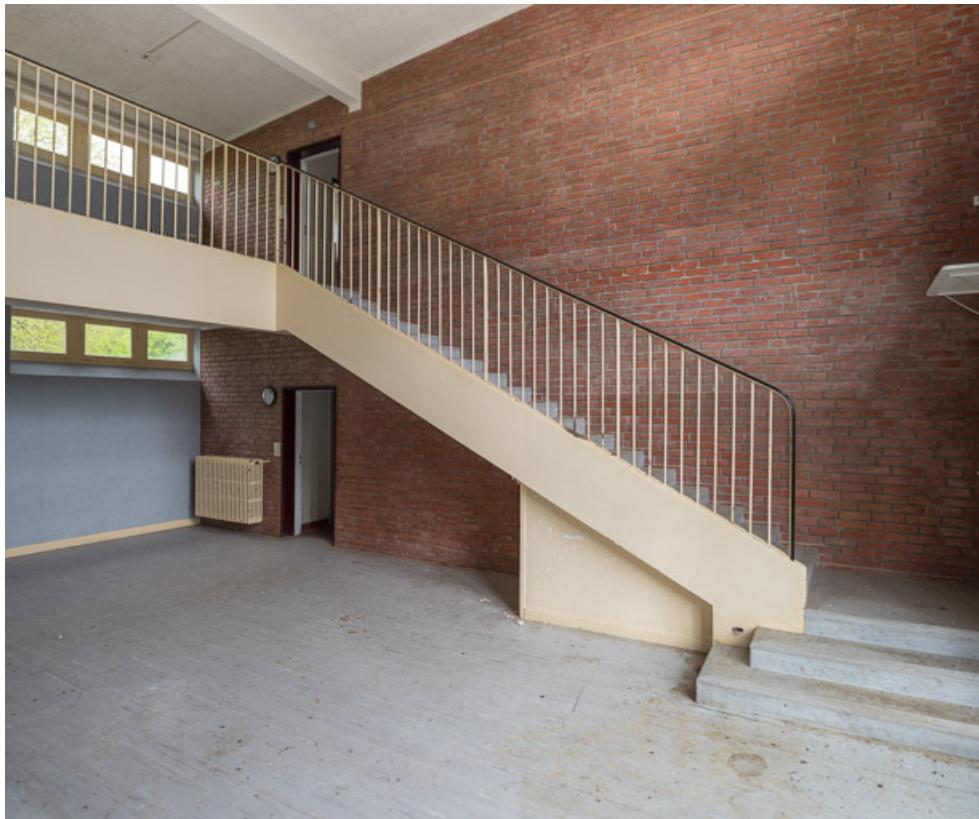
N° de l'illustration : 20195800083NUC4AQ

Salle de jeux au centre de l'aile Bellevue, escalier, palier inférieur.

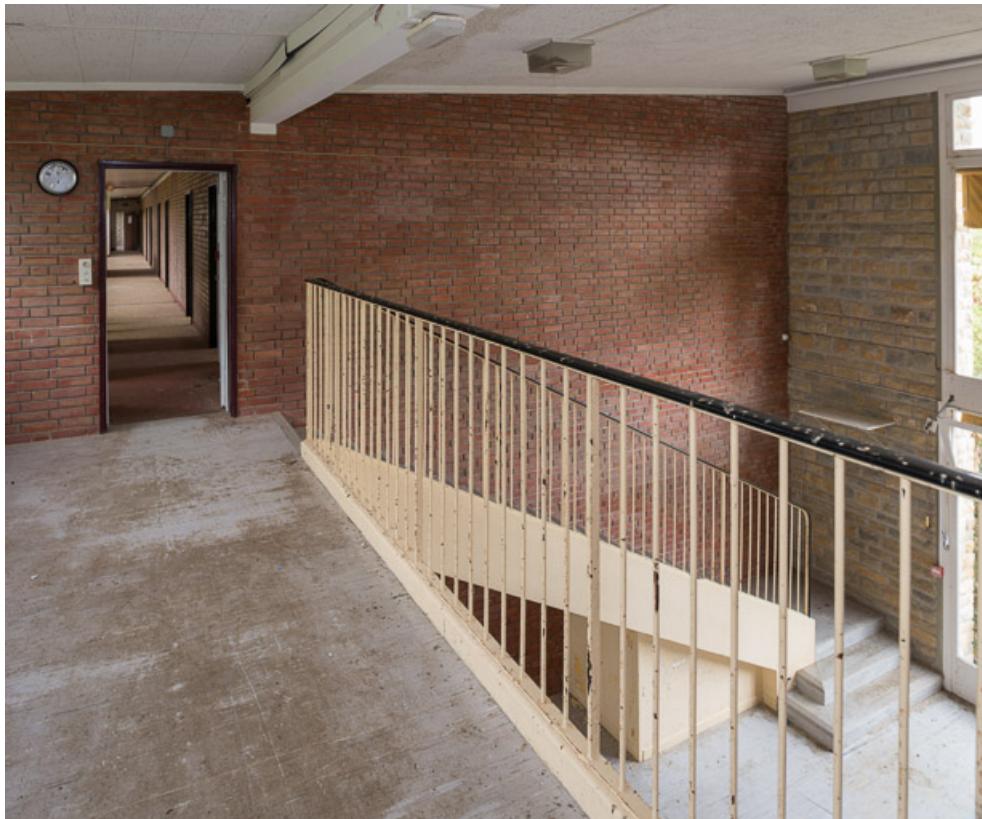
N° de l'illustration : 20195800086NUC4AQ

Salle de jeux au centre de l'aile Bellevue, escalier, palier supérieur.
