## MAISON 40 RUE DE L'HÂTE DITE CASTEL DES CÈDRES

Bourgogne-Franche-Comté, Nièvre  
Saint-Honoré-les-Bains  
40 rue de l' Hâte

Dossier IA58001220 réalisé en  
2019

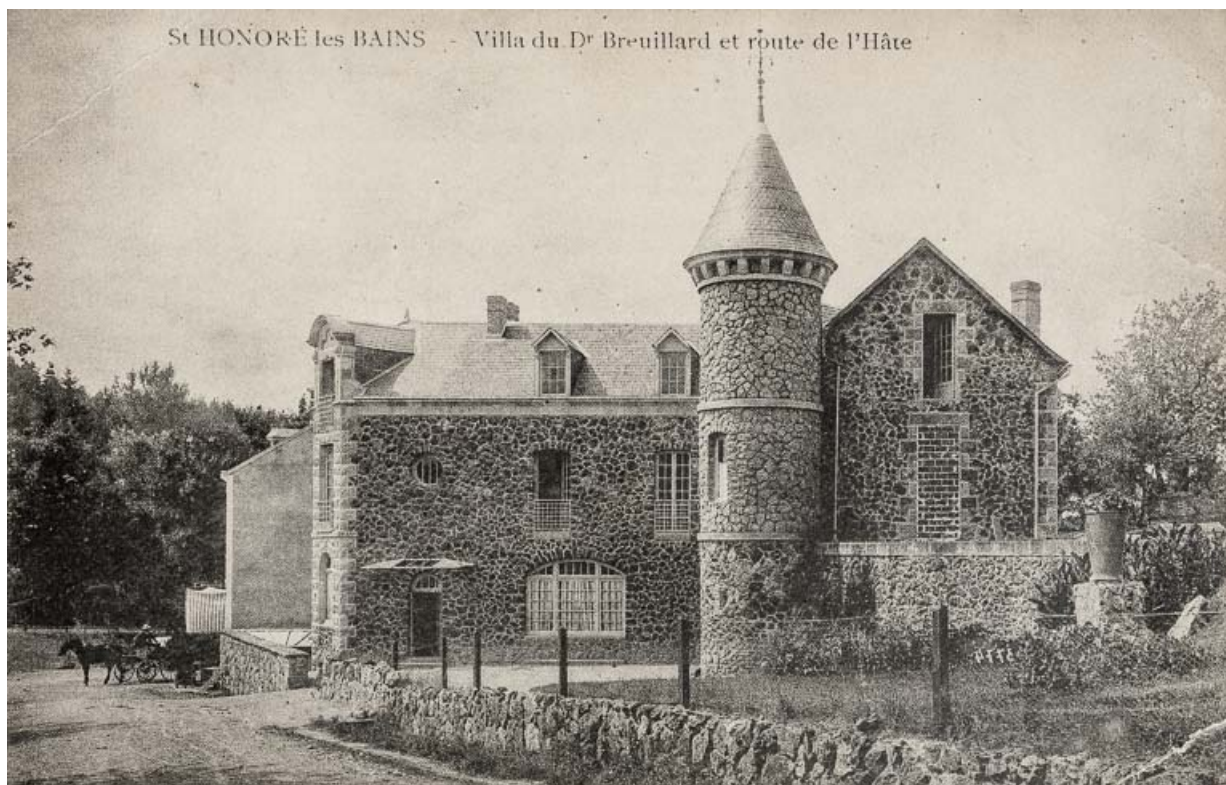
N° de l'illustration : 20195800101NUC2A

**Façade sur la rue de L'Hâte dans les années 1900.**

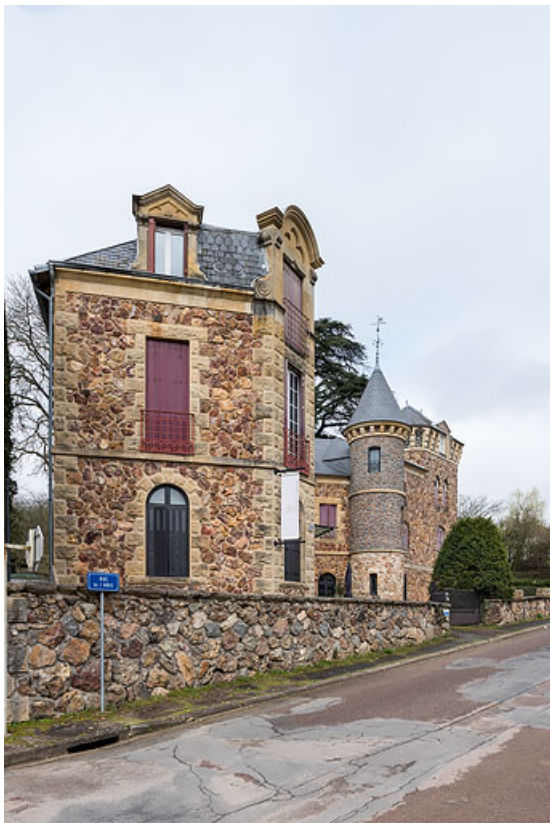
N° de l'illustration : 20205800268NUC4A

**Extrémité du corps sud.**

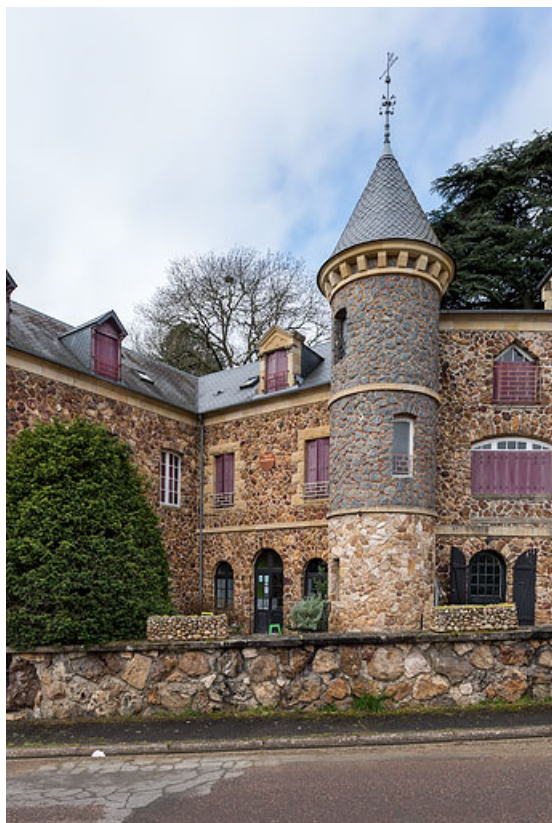
N° de l'illustration : 20205800270NUC4A

**Tour de plan circulaire.**

La parcelle s'étend sur deux niveaux, séparés par un mur de soutènement. La demeure est composée de trois corps de bâtiments, d'une tour de plan circulaire sur l'angle et d'une tour de plan carré. Le corps sud-ouest est bâti en limite de parcelle. Les deux autres corps donnent en revanche sur les deux cours. À l'avant, une cour ouverte est séparée de la rue de L'Hâte par un simple muret ; la façade du castel est ainsi bien visible dans le paysage urbain, notamment depuis la rue des Caves. À l'arrière, une cour secondaire est située en contre-bas du mur de soutènement. L'édifice est principalement construit en granite du Morvan en partie extrait de la carrière de L'Hâte située à proximité, de marbre (au premier niveau de la tour) et d'andésite (aux deuxième et troisième niveaux de la tour). Les parties sculptées (chaînes, modillons, corniches et lucarnes) sont en calcaire. La variété des matériaux mis en œuvre révèle l'intérêt du propriétaire pour la géologie du Morvan, déjà perceptible à l'Hôtel du Parc. Elle donne à la façade une certaine polychromie, accentuée par l'utilisation de l'ardoise en couverture. Dans l'arrière-cour, des extensions ont été construites en béton et une passerelle (récente) permet d'accéder à la partie haute du terrain plantée de cèdres. La façade donne à la demeure une allure de château qui lui vaut son surnom ("castel"). Les deux tours, les formes extrêmement variées des baies (rectangulaires, couvertes d'arcs brisés, segmentaires, en plein-cintre ou en mitre, ou oculus) et certains éléments décoratifs (épi et crête de faîtage, chaînes, modillons, corniches et lucarnes) témoignent

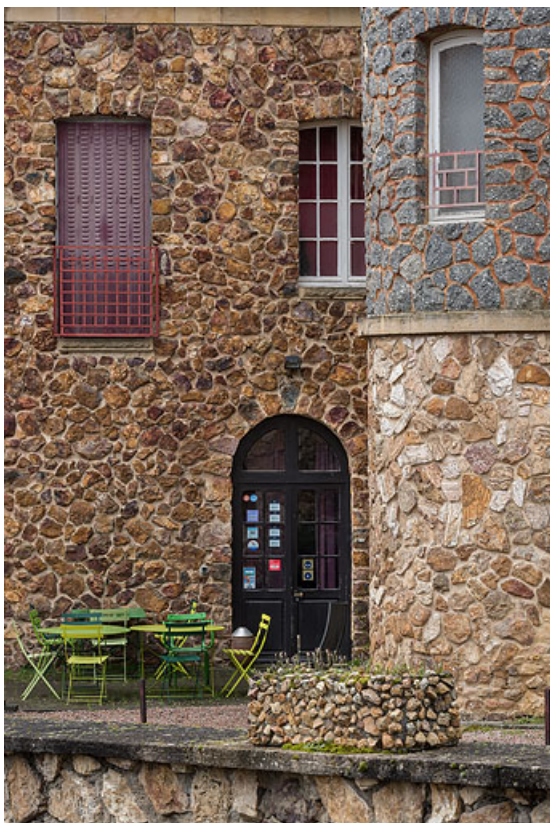
N° de l'illustration : 20205800261NUC4A

**Entrée.**

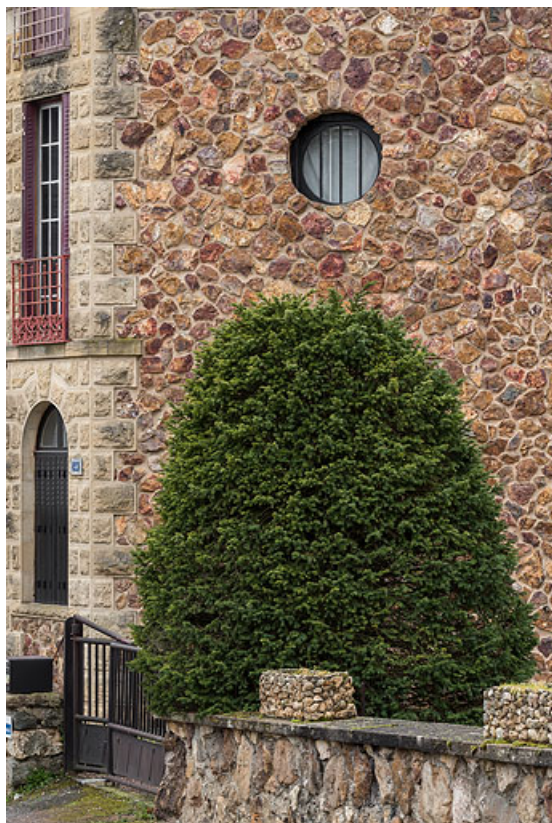
N° de l'illustration : 20205800262NUC4A

**Oculus.**

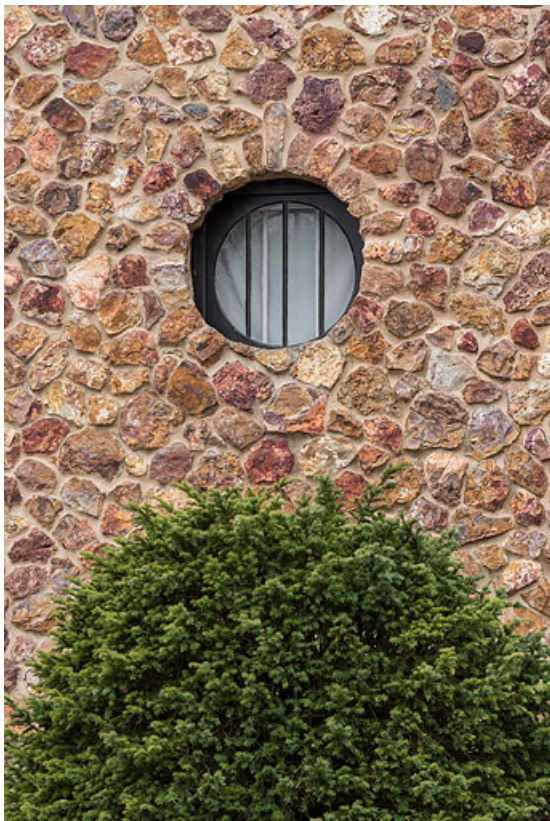
N° de l'illustration : 20205800263NUC4A

**Oculus.**

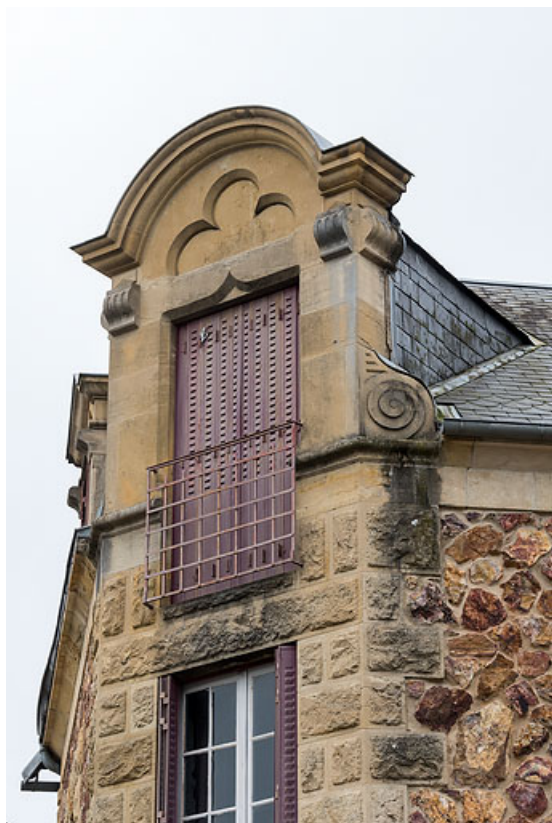
N° de l'illustration : 20205800267NUC4A

**Lucarne en pierre.**

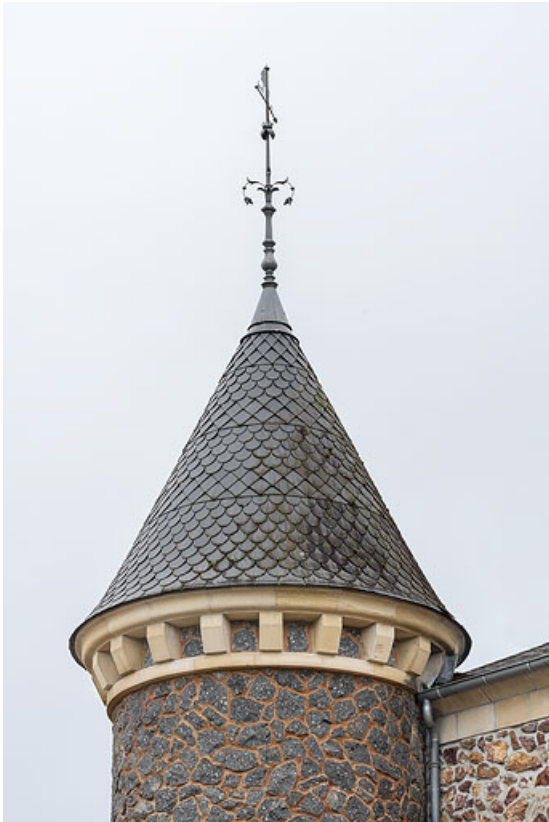
N° de l'illustration : 20205800260NUC4A

**Toiture de la tour de plan circulaire.**

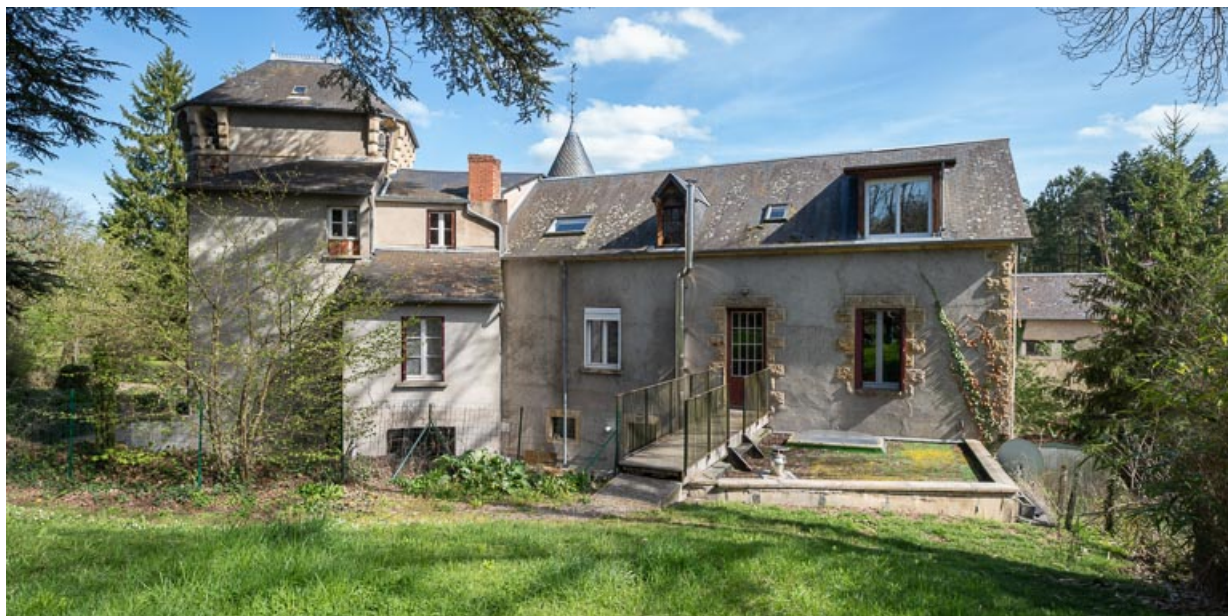
N° de l'illustration : 20195800098NUC4AQ

**Vue d'ensemble depuis l'ouest.**
