MAISON 40 RUE DE L'HÂTE DITE CASTEL DES CÈDRES

Bourgogne-Franche-Comté, Nièvre
Saint-Honoré-les-Bains
40 rue de l' Hâte

Dossier IA58001220 réalisé en
2019

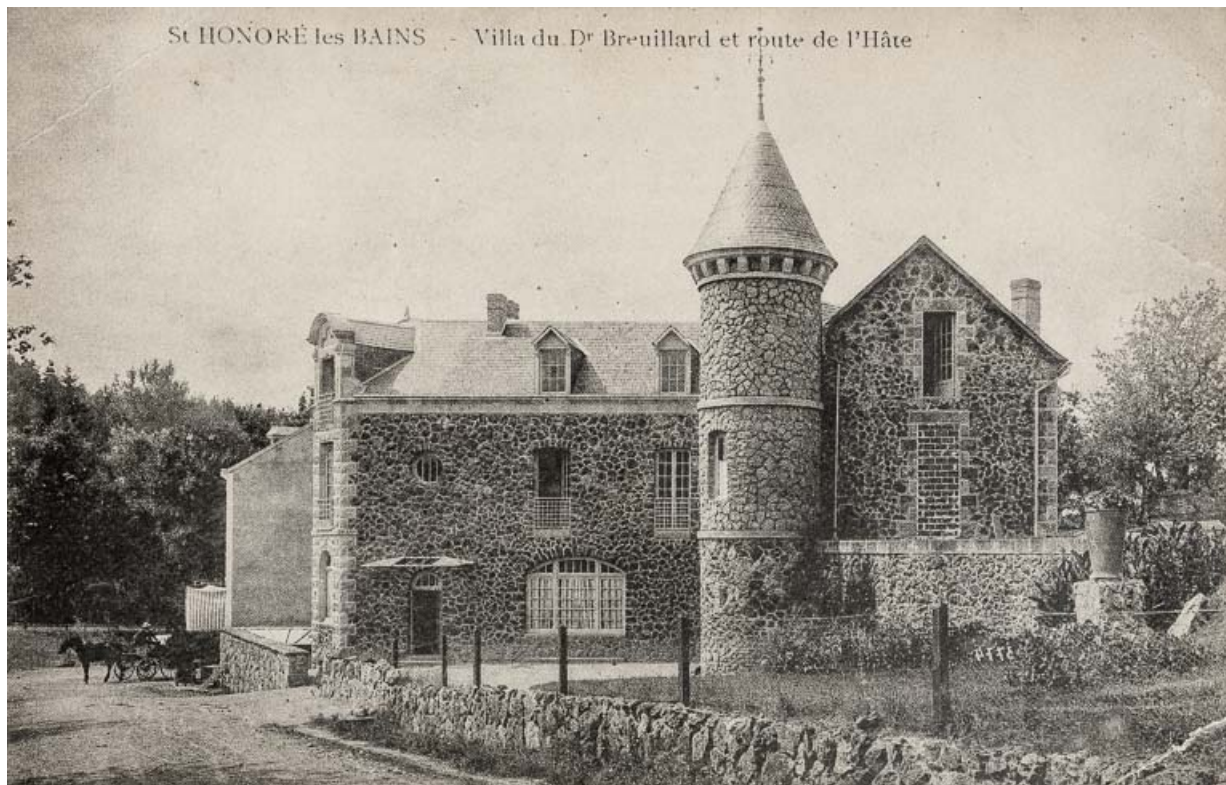
N° de l'illustration : 20195800101NUC2A

Façade sur la rue de L'Hâte dans les années 1900.

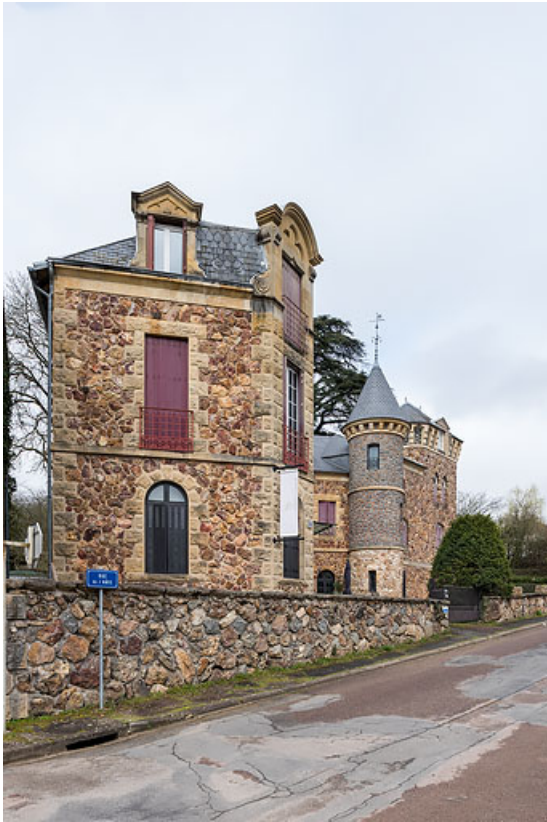
N° de l'illustration : 20205800268NUC4A

Extrémité du corps sud.

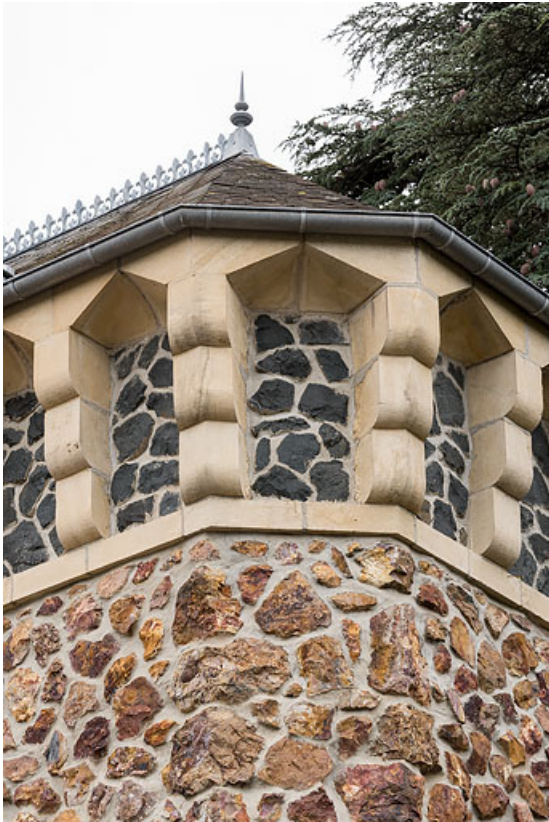
N° de l'illustration : 20205800265NUC4A

Détail de la tour de plan rectangulaire.

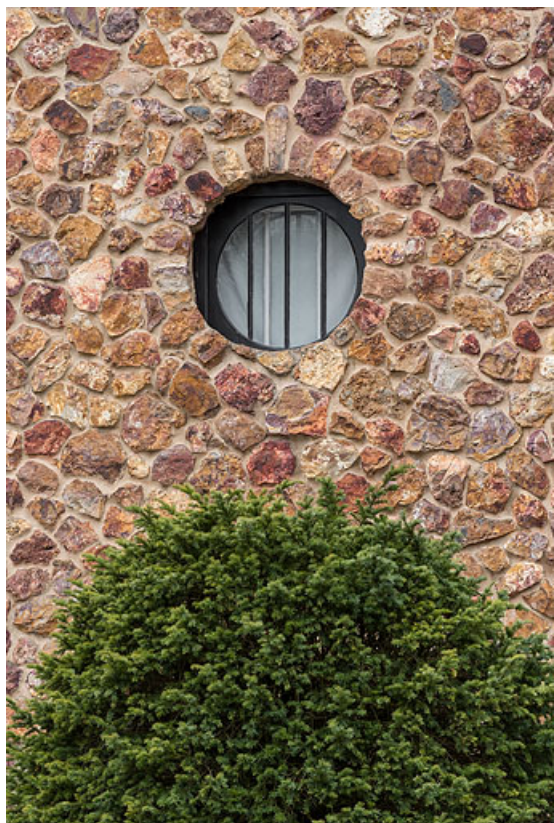
N° de l'illustration : 20205800263NUC4A

Oculus.
