## MAISON 40 RUE DE L'HÂTE DITE CASTEL DES CÈDRES

Bourgogne-Franche-Comté, Nièvre  
Saint-Honoré-les-Bains  
40 rue de l' Hâte

Dossier IA58001220 réalisé en  
2019  
Auteur(s) : Fabien Dufoulon

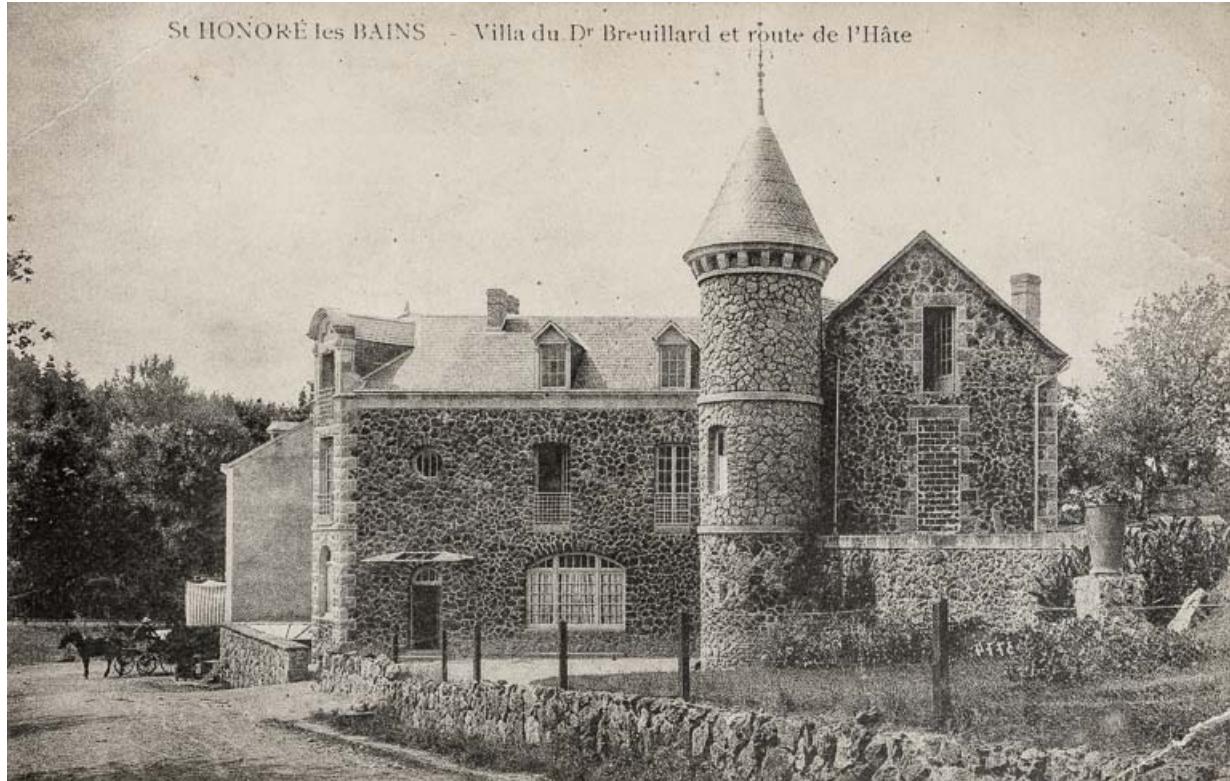
N° de l'illustration : 20195800101NUC2A

**Façade sur la rue de L'Hâte dans les années 1900.**

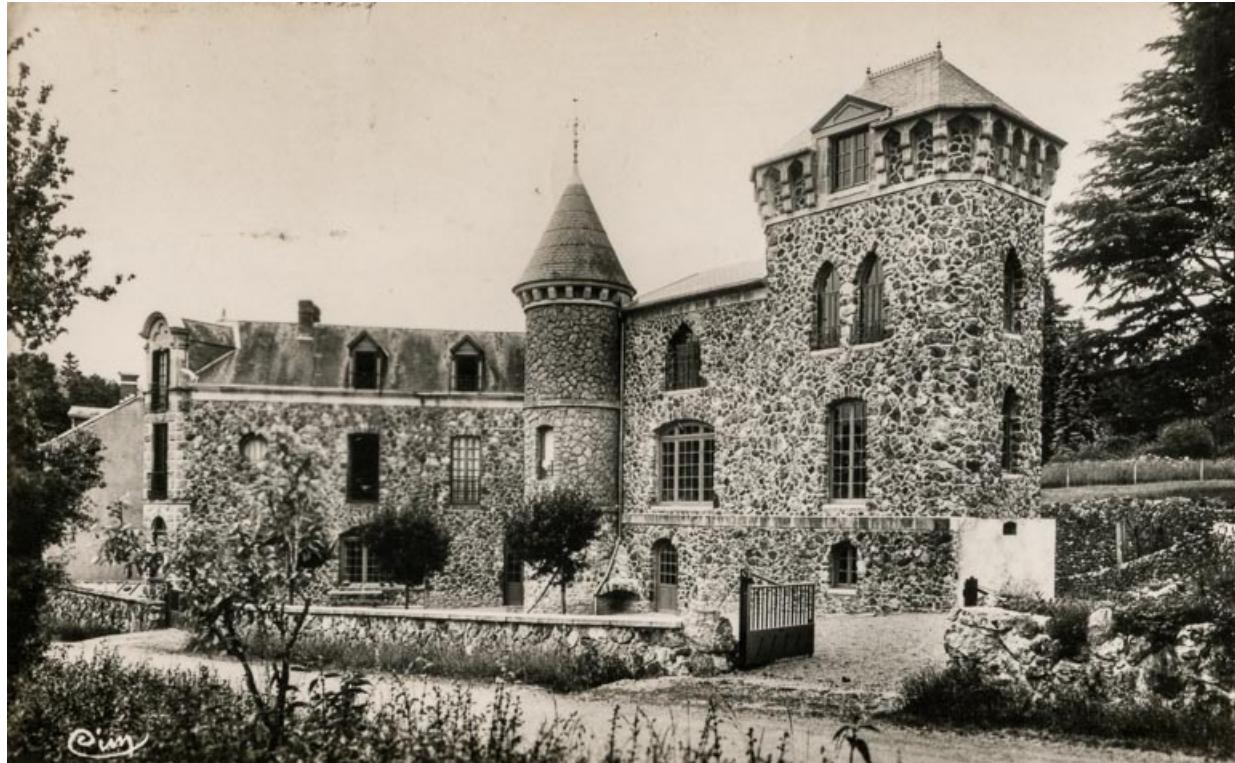
N° de l'illustration : 20195800107NUC2A

**Façade sur la rue de L'Hâte dans les années 1950.**

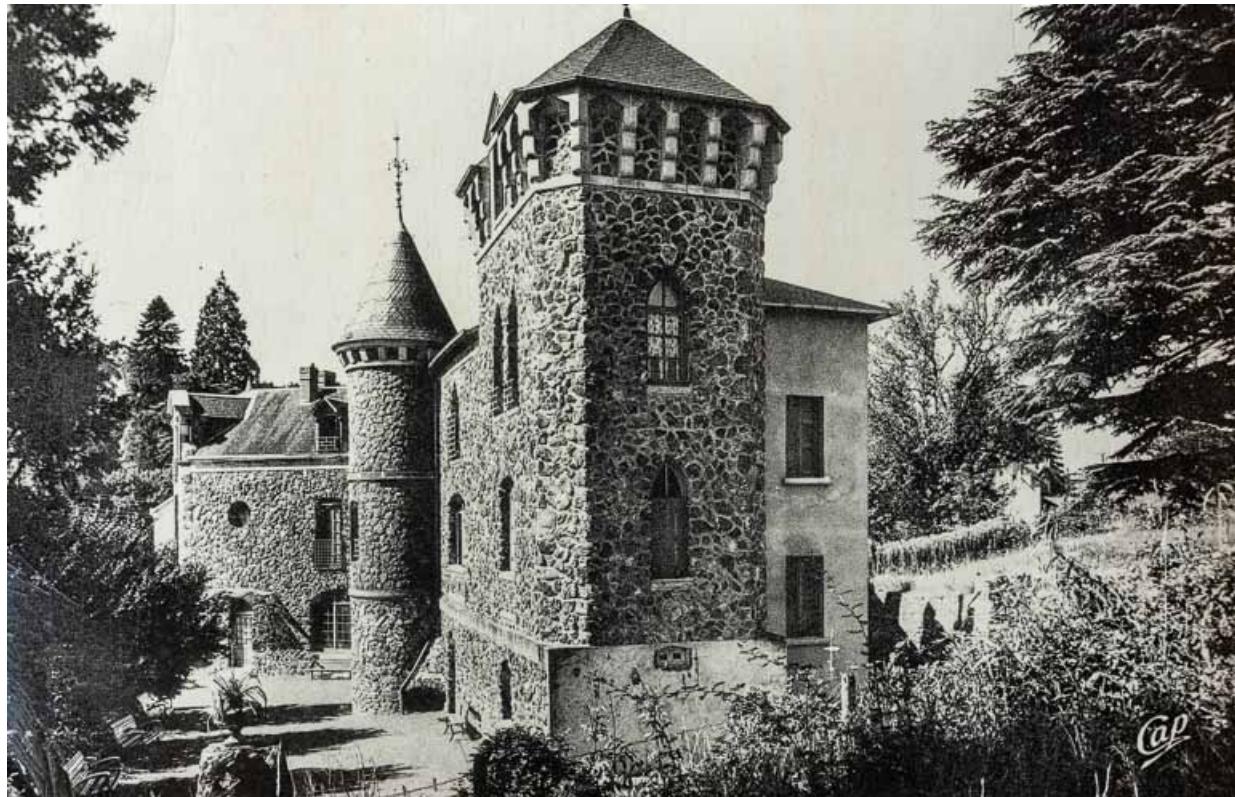
N° de l'illustration : 20195800102NUC2A

**Façade sur la rue de L'Hâte après la transformation des baies.**

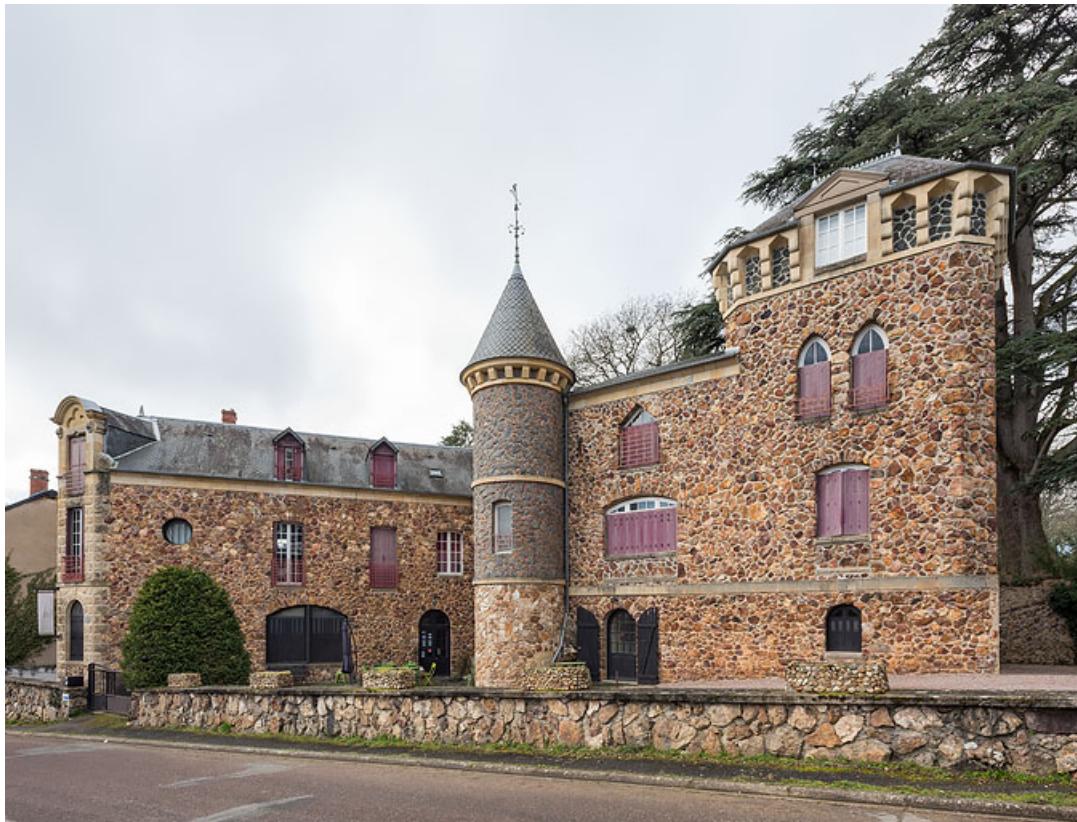
N° de l'illustration : 20205800271NUC4A

**Façade sur la rue de L'Hôte.**

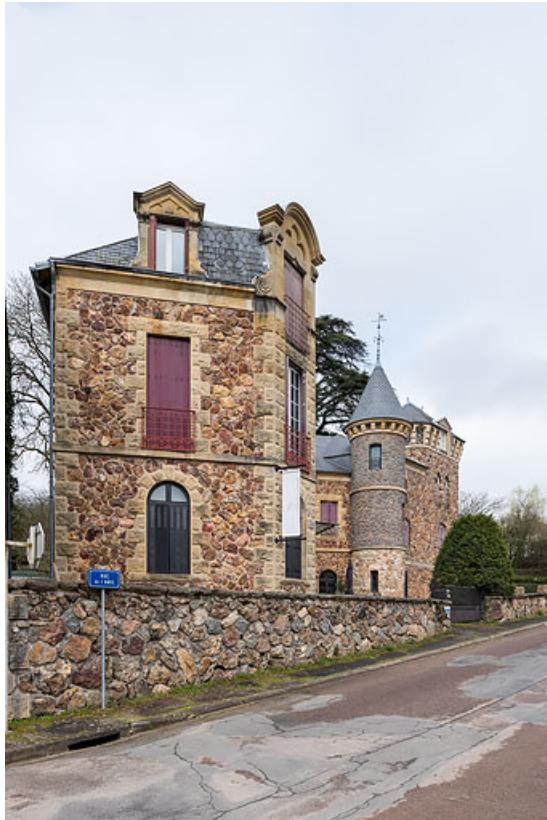
N° de l'illustration : 20205800268NUC4A

**Extrémité du corps sud.**

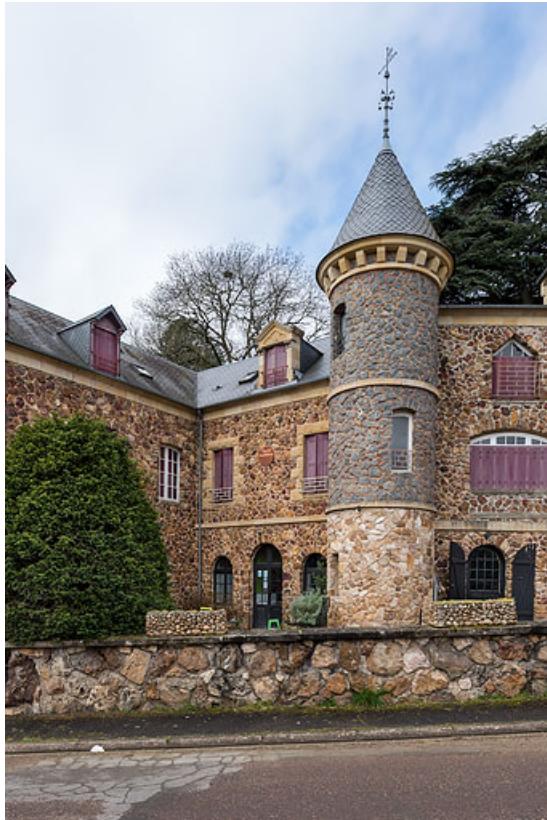
N° de l'illustration : 20205800270NUC4A

**Tour de plan circulaire.**

La parcelle s'étend sur deux niveaux, séparés par un mur de soutènement. La demeure est composée de trois corps de bâtiments, d'une tour de plan circulaire sur l'angle et d'une tour de plan carré. Le corps sud-ouest est bâti en limite de parcelle. Les deux autres corps donnent en revanche sur les deux cours. À l'avant, une cour ouverte est séparée de la rue de L'Hâte par un simple muret ; la façade du castel est ainsi bien visible dans le paysage urbain, notamment depuis la rue des Caves. À l'arrière, une cour secondaire est située en contre-bas du mur de soutènement. L'édifice est principalement construit en granite du Morvan en partie extrait de la carrière de L'Hâte située à proximité, de marbre (au premier niveau de la tour) et d'andésite (aux deuxième et troisième niveaux de la tour). Les parties sculptées (chaînes, modillons, corniches et lucarnes) sont en calcaire. La variété des matériaux mis en œuvre révèle l'intérêt du propriétaire pour la géologie du Morvan, déjà perceptible à l'Hôtel du Parc. Elle donne à la façade une certaine polychromie, accentuée par l'utilisation de l'ardoise en couverture. Dans l'arrière-cour, des extensions ont été construites en béton et une passerelle (récente) permet d'accéder à la partie haute du terrain plantée de cèdres. La façade donne à la demeure une allure de château qui lui vaut son surnom ("castel"). Les deux tours, les formes extrêmement variées des baies (rectangulaires, couvertes d'arcs brisés, segmentaires, en plein-cintre ou en mitre, ou oculus) et certains éléments décoratifs (épi et crête de faîtage, chaînes, modillons, corniches et lucarnes) témoignent

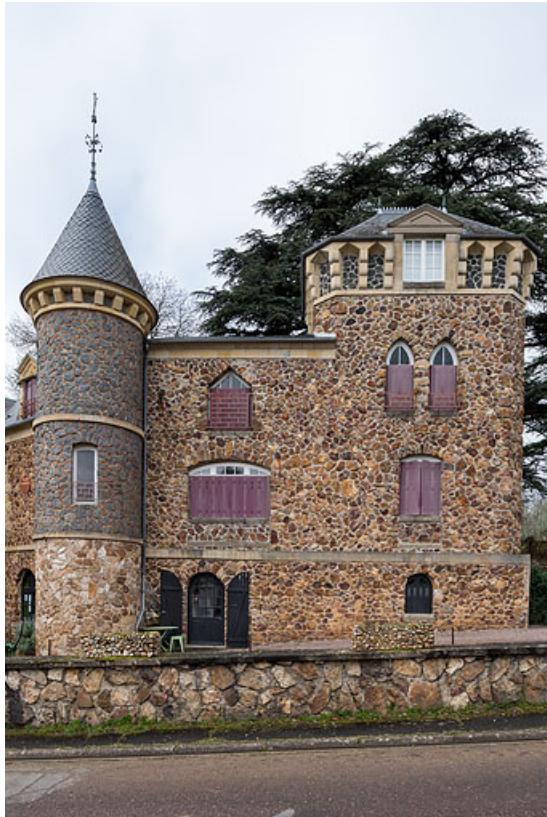
N° de l'illustration : 20205800269NUC4A

**Tour de plan circulaire et tour de plan rectangulaire.**  
58, Saint-Honoré-les-Bains, 40 rue de l'Hâte

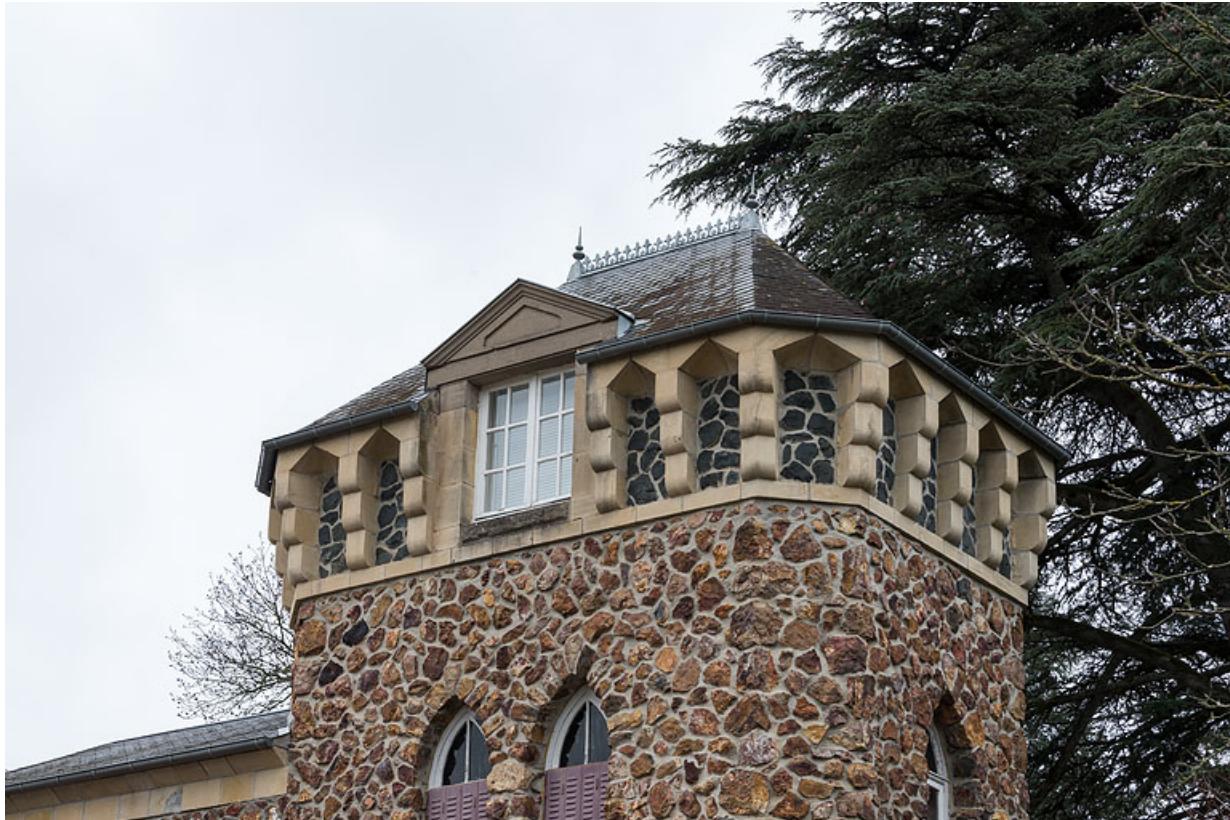
N° de l'illustration : 20205800266NUC4A

**Détail de la tour de plan rectangulaire.**

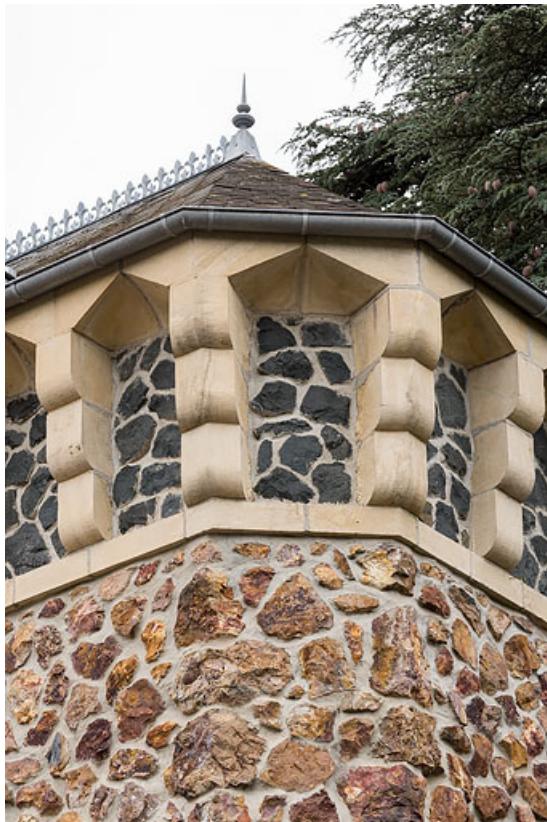
N° de l'illustration : 20205800265NUC4A

**Détail de la tour de plan rectangulaire.**

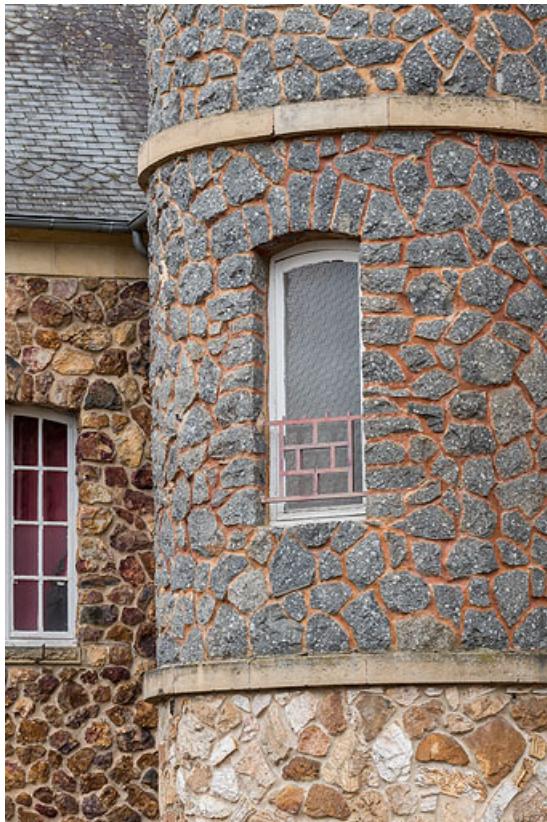
N° de l'illustration : 20205800264NUC4A

**Détail de la tour de plan circulaire.**

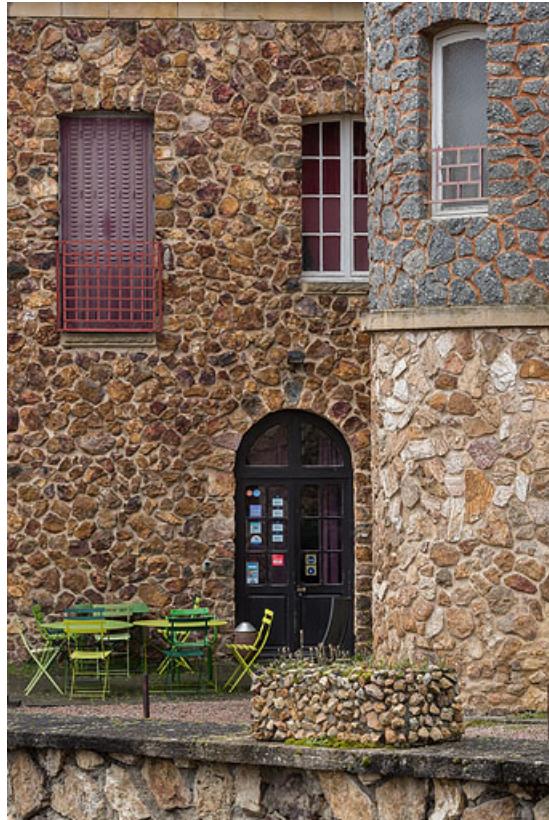
N° de l'illustration : 20205800261NUC4A

**Entrée.**

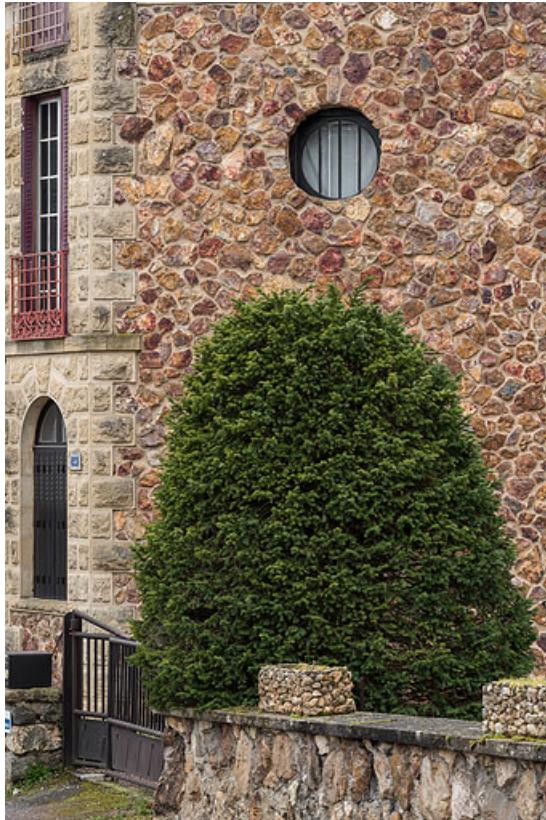
N° de l'illustration : 20205800262NUC4A

**Oculus.**

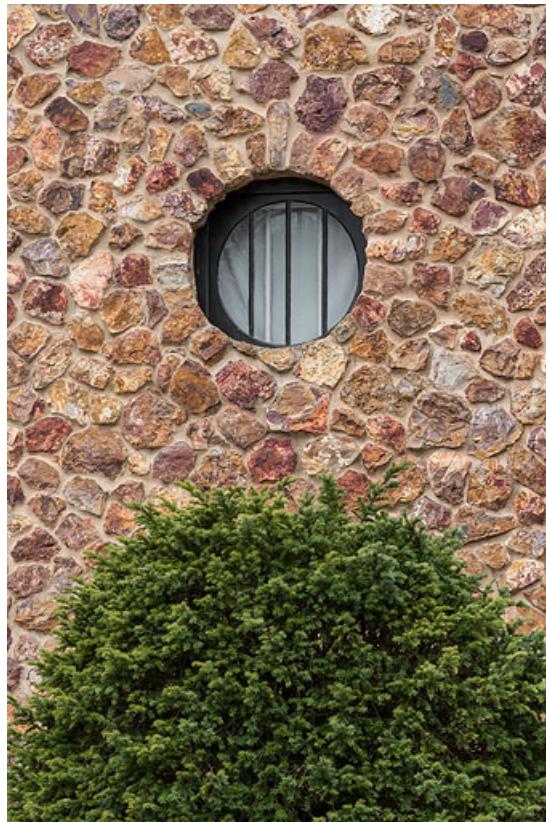
N° de l'illustration : 20205800263NUC4A

**Oculus.**

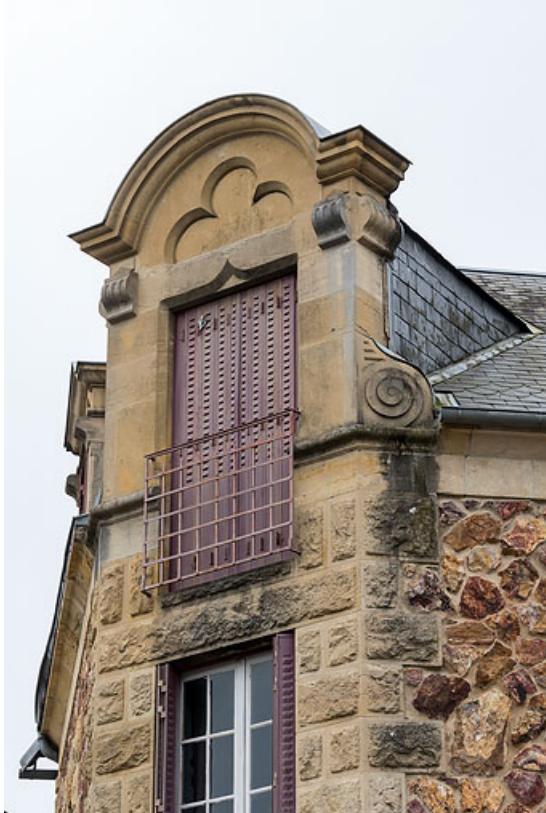
N° de l'illustration : 20205800267NUC4A

**Lucarne en pierre.**

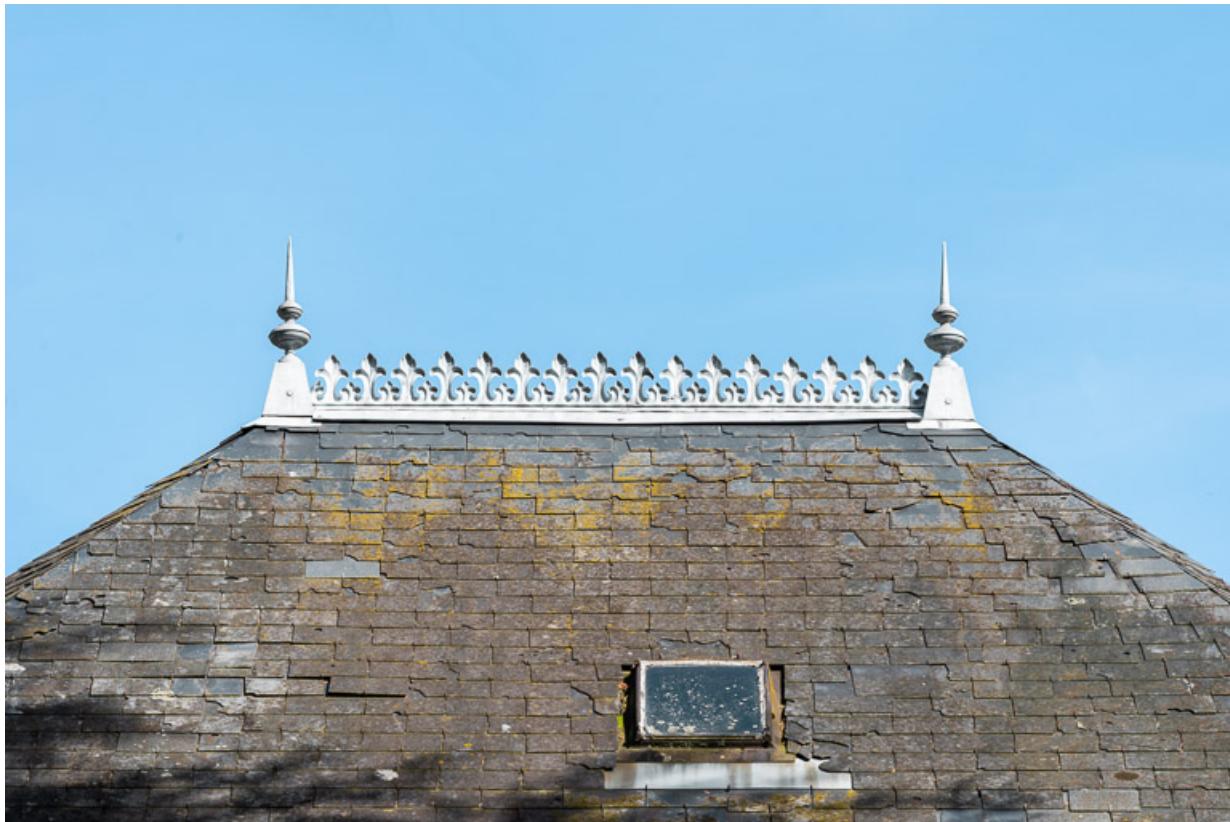
N° de l'illustration : 20195800100NUC4A

**Crête de la toiture de la tour de plan rectangulaire, vue depuis l'ouest.**

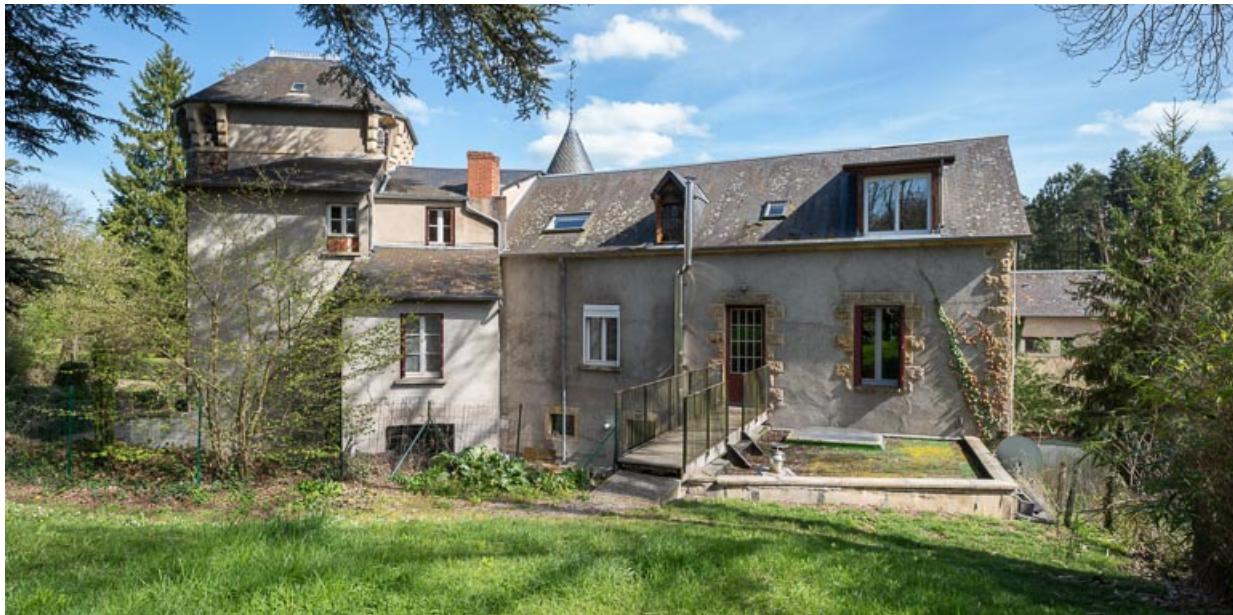
N° de l'illustration : 20195800098NUC4AQ

**Vue d'ensemble depuis l'ouest.**
