MAISON 1 RUE DE LA CHAUME DITE VILLA COMOY OU LES TERRASSES

Bourgogne-Franche-Comté, Nièvre
Saint-Honoré-les-Bains
1 rue de la Chaume

Dossier IA58001237 réalisé en
2019

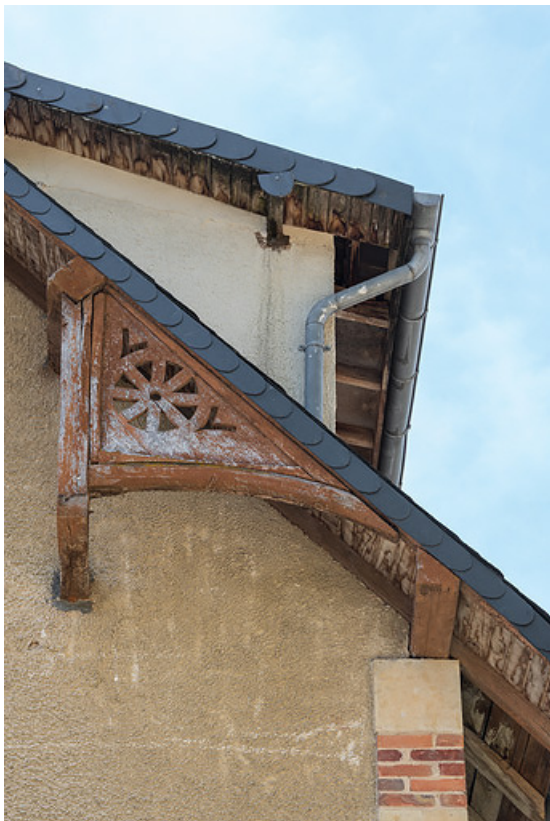
N° de l'illustration : 20195800674NUC4A

Pignon nord-est, éléments de charpente apparente (sous-arbalétriers, cercles).
58, Saint-Honoré-les-Bains, 1 rue de la Chaume

La demeure est composée principalement d'un corps de bâtiment avec une tour formant un avant-corps. Le premier est couvert d'un toit à longs pans et la seconde d'un toit à quatre pans en ardoise. Les grandes lucarnes rampantes sont des ajouts tardifs. Les pignons sont couverts, et celui exposé au nord-est conserve encore des éléments de charpente apparente (sous-arbalétriers, cercles). La tour est encadrée par deux corps en rez-de-chaussée avec terrasses en couverture, elles-mêmes aujourd'hui couvertes par deux auvents. Les angles de l'avant-corps sont à pans coupés au rez-de-chaussée. Ils sont soulignés à l'étage par des pilastres corniers en pierre de taille surmontés d'une corniche-architravée. De part et d'autre de la façade, des pans coupés associent la brique et la pierre (chaînes de pierre harpées). La porte de la travée centrale est couverte d'un arc segmentaire, et toutes les baies en façade sont rectangulaires. La Villa Comoy se distingue des autres villas du quartier thermal par son ouverture sur l'espace public. Son architecte a exploité sa situation en hauteur en aménageant des terrasses qui constituent de véritables espaces à vivre avec vue sur les Garennes. La façade se distingue également par son décor en pierre sculptée, rare ailleurs. Ce décor est conservé (balustres des terrasses, chapiteaux des pilastres encadrant la baie centrale et lucarne de la travée centrale). Il semble inspiré de l'art de la Renaissance.
