MAISON 1 RUE DE LA CHAUME DITE VILLA COMOY OU LES TERRASSES

Bourgogne-Franche-Comté, Nièvre
Saint-Honoré-les-Bains
1 rue de la Chaume

Dossier IA58001237 réalisé en
2019

Auteur(s) : Fabien Dufoulon

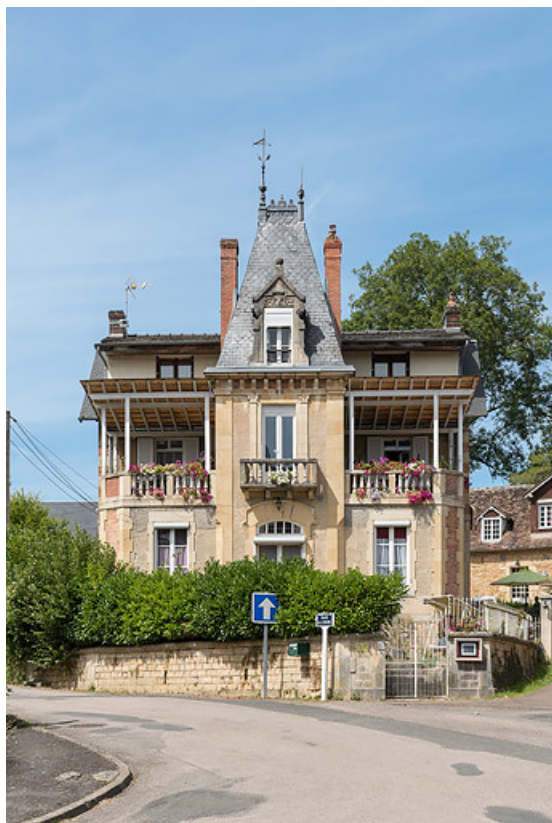
N° de l'illustration : 20195800676NUC4A

Façade principale, vue depuis la rue de la Chaume.

La demeure est composée principalement d'un corps de bâtiment avec une tour formant un avant-corps. Le premier est couvert d'un toit à longs pans et la seconde d'un toit à quatre pans en ardoise. Les grandes lucarnes rampantes sont des ajouts tardifs. Les pignons sont couverts, et celui exposé au nord-est conserve encore des éléments de charpente apparente (sous-arbalétriers, cercles). La tour est encadrée par deux corps en rez-de-chaussée avec terrasses en couverture, elles-mêmes aujourd'hui couvertes par deux auvents. Les angles de l'avant-corps sont à pans coupés au rez-de-chaussée. Ils sont soulignés à l'étage par des pilastres corniers en pierre de taille surmontés d'une corniche-architravée. De part et d'autre de la façade, des pans coupés associent la brique et la pierre (chaînes de pierre harpées). La porte de la travée centrale est couverte d'un arc segmentaire, et toutes les baies en façade sont rectangulaires. La Villa Comoy se distingue des autres villas du quartier thermal par son ouverture sur l'espace public. Son architecte a exploité sa situation en hauteur en aménageant des terrasses qui constituent de véritables espaces à vivre avec vue sur les Garennes. La façade se distingue également par son décor en pierre sculptée, rare ailleurs. Ce décor est conservé (balustres des terrasses, chapiteaux des pilastres encadrant la baie centrale et lucarne de la travée centrale). Il semble inspiré de l'art de la Renaissance.
