## MAISON 1 ALLÉE DE LA CHAPELLE DITE VILLA MARINETTE

Bourgogne-Franche-Comté, Nièvre  
Saint-Honoré-les-Bains  
1 allée de la Chapelle

Dossier IA58001244 réalisé en 2000 revu en 2019

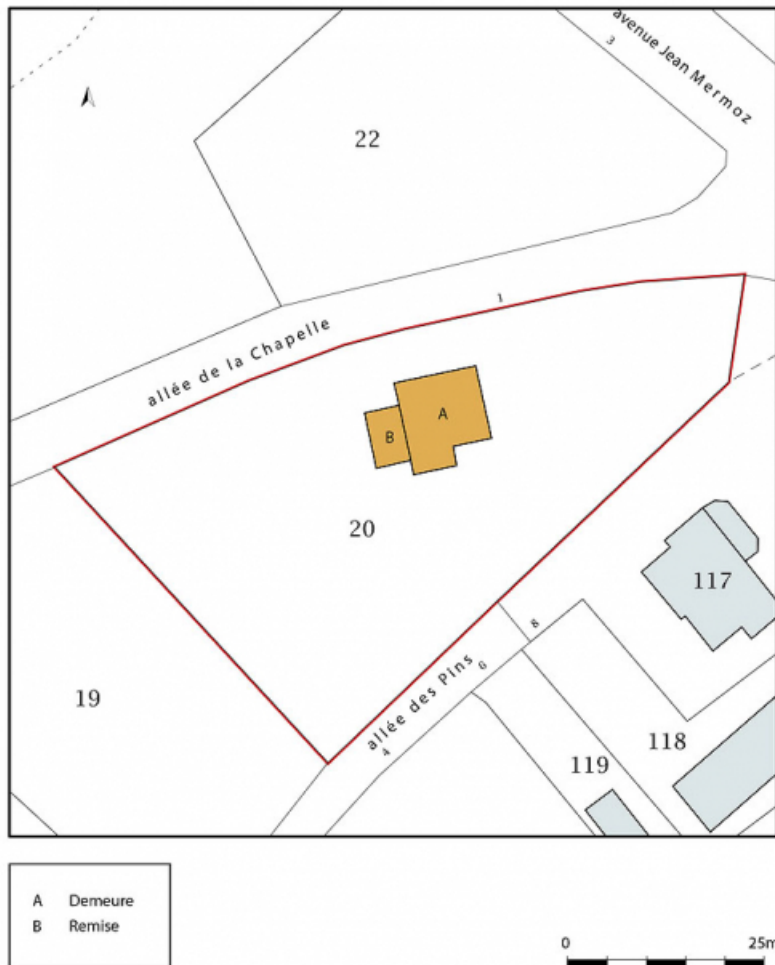
N° de l'illustration : 20205800661NUDA

**Plan-masse et de situation, extrait du plan cadastrale (2020).**

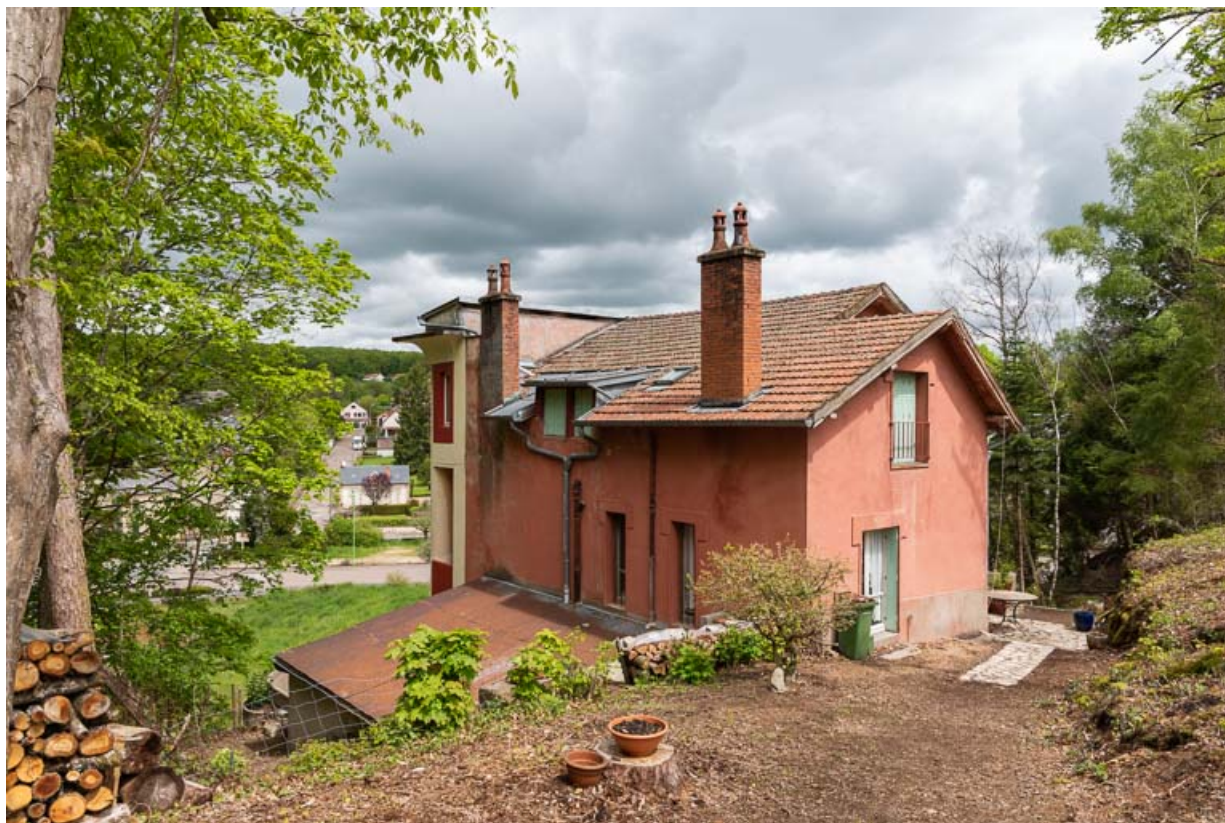
N° de l'illustration : 20195800013NUC4A

**Façade sud, vue de trois-quarts.**

La demeure se situe en bordure de la colline des Garennes. On y accède à pied par un chemin et un degré depuis l'allée de la Chapelle, et en voiture depuis l'allée des Pins. Elle est construite au nord de la parcelle, pour dégager un espace arboré au sud et surtout pour profiter du site en promontoire. La demeure est composée principalement d'un édifice de plan rectangulaire augmenté d'une très courte aile à l'arrière (côté sud). Les encadrements des baies rectangulaires, qui sont du même type dans les deux murs pignons à l'arrière, confirment que les deux parties ont été bâties en même temps. L'ensemble est construit en béton, et couvert de toits à longs pans et pignons couverts en tuile mécanique. L'accès à l'intérieur se fait principalement par la façade latérale, côté est. La porte d'entrée ouvre directement sur la cage d'escalier. L'escalier droit en bois dessert l'étage inférieur (étage de soubassement) et l'étage supérieur (étage de comble). La cage d'escalier ouvre au nord vers le séjour (doté de deux portes-fenêtres et d'une fenêtre octogonale à châssis fixe). Le séjour dessert un salon (doté d'une seule porte-fenêtre). Il possède une cheminée sous-baie dont le conduit est dérivé dans la partie gauche. Le palier supérieur de l'escalier dessert les chambres de l'étage de comble, dont les deux principales qui sont en façade nord. Chacune possède une pièce servant de rangement. Enfin, l'étage de soubassement est occupé essentiellement par une grande salle de trois travées ouvertes, grâce à ses trois portes-fenêtres, sur la terrasse. La partie la plus remarquable est la façade nord. Elle s'élève sur toute la hauteur de l'édifice et constitue un volume à part entière qui semble plaqué contre le corps principal. L'architecte lui a donné l'allure d'un temple prostyle. La façade est en effet rythmée par huit colonnes colossales reposant sur de hauts socles de plan carré. Les colonnes portent directement la corniche. Dans leur partie supérieure, le décor peint donne l'illusion de fûts cannelés. Une terrasse en léger surplomb s'étend au pied de la façade. Les ondulations du muret qui fait office de garde-corps font échos à la présence des colonnes. Le balcon régnant devant les trois baies permet d'ouvrir largement le deuxième niveau sur l'extérieur. Ce balcon est abrité par l'avancée du troisième niveau, terminée par trois jardinières à plantes de même forme que le balcon. Les ouvertures de cette façade sont des rectangles aux angles abattus. Sur le flanc ouest de la villa, une extension en béton de plan rectangulaire à un seul niveau est couverte d'un toit en appentis en tôle ondulée.

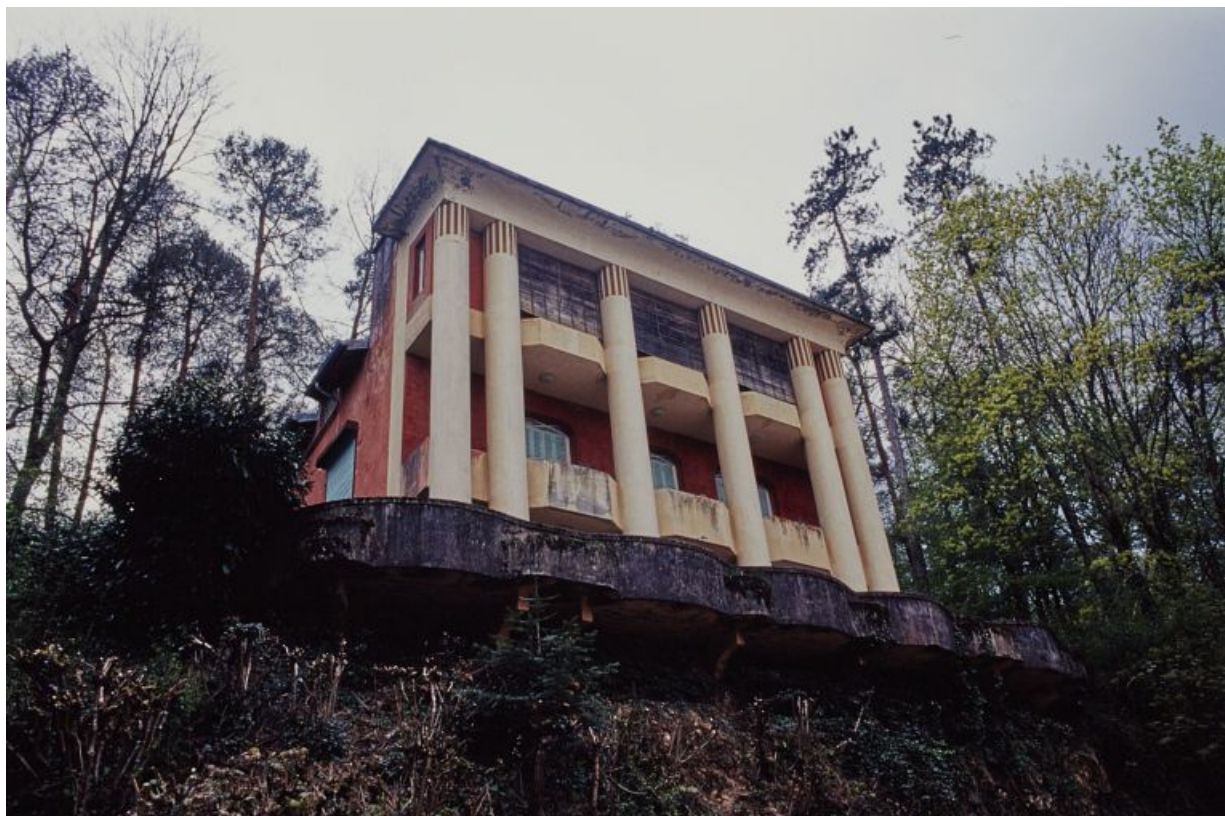
N° de l'illustration : 20025800173ZA

**Façade nord, vue en contre-plongée.**

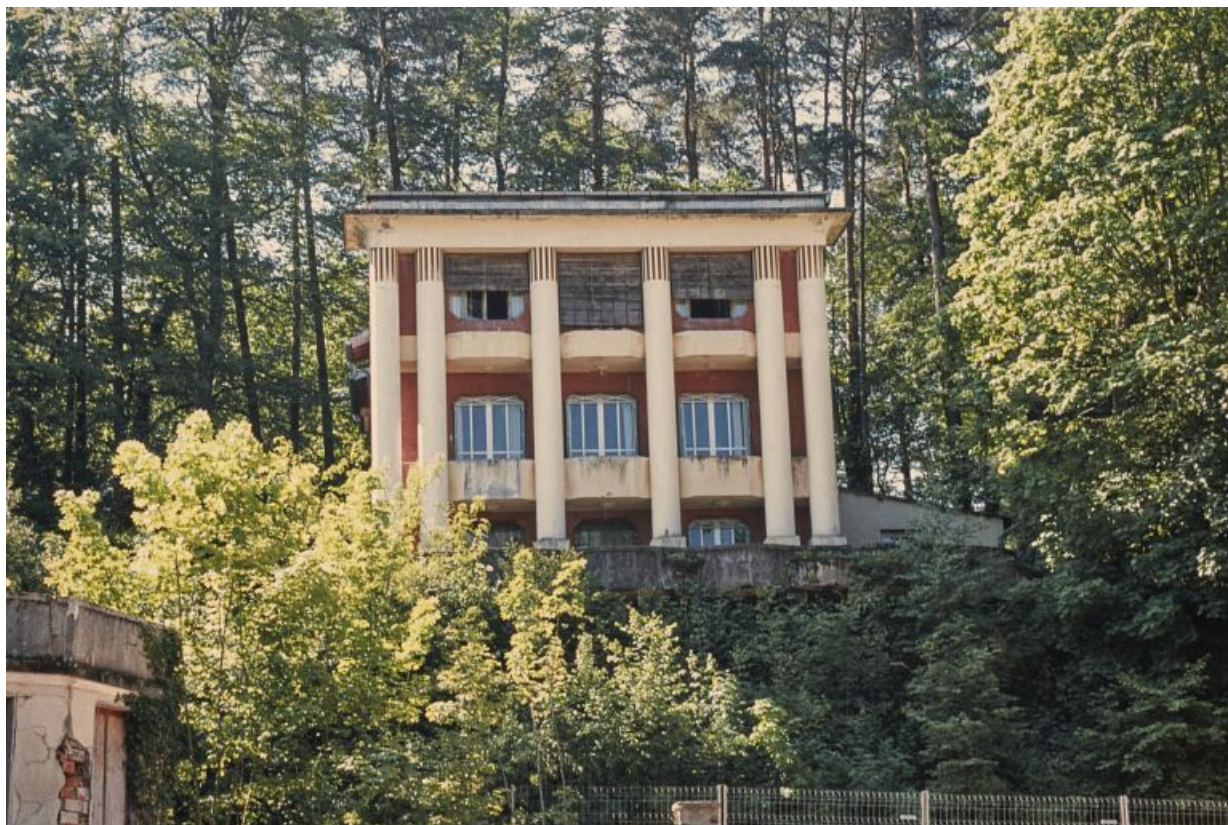
N° de l'illustration : 20015800101ZA

**Façade nord, vue de face.**

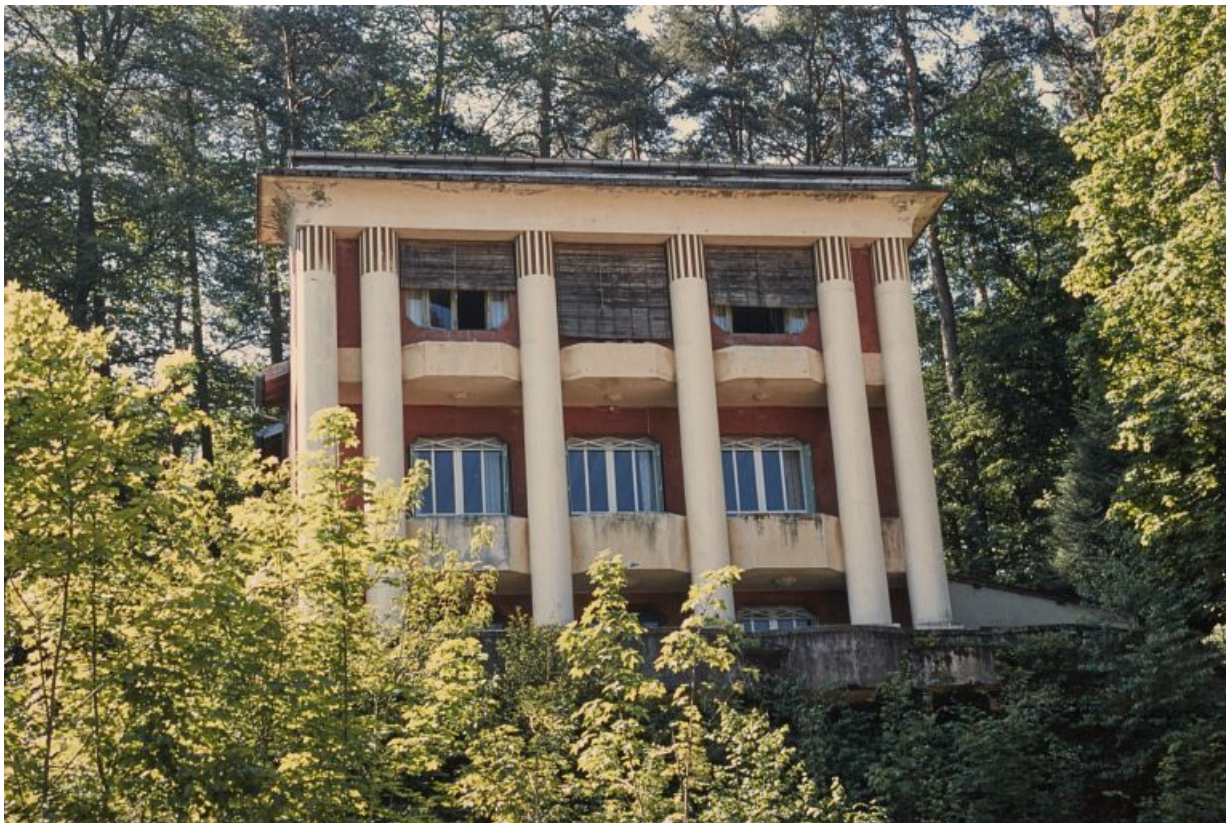
N° de l'illustration : 20015800102ZA

**Façade nord, vue de face.**

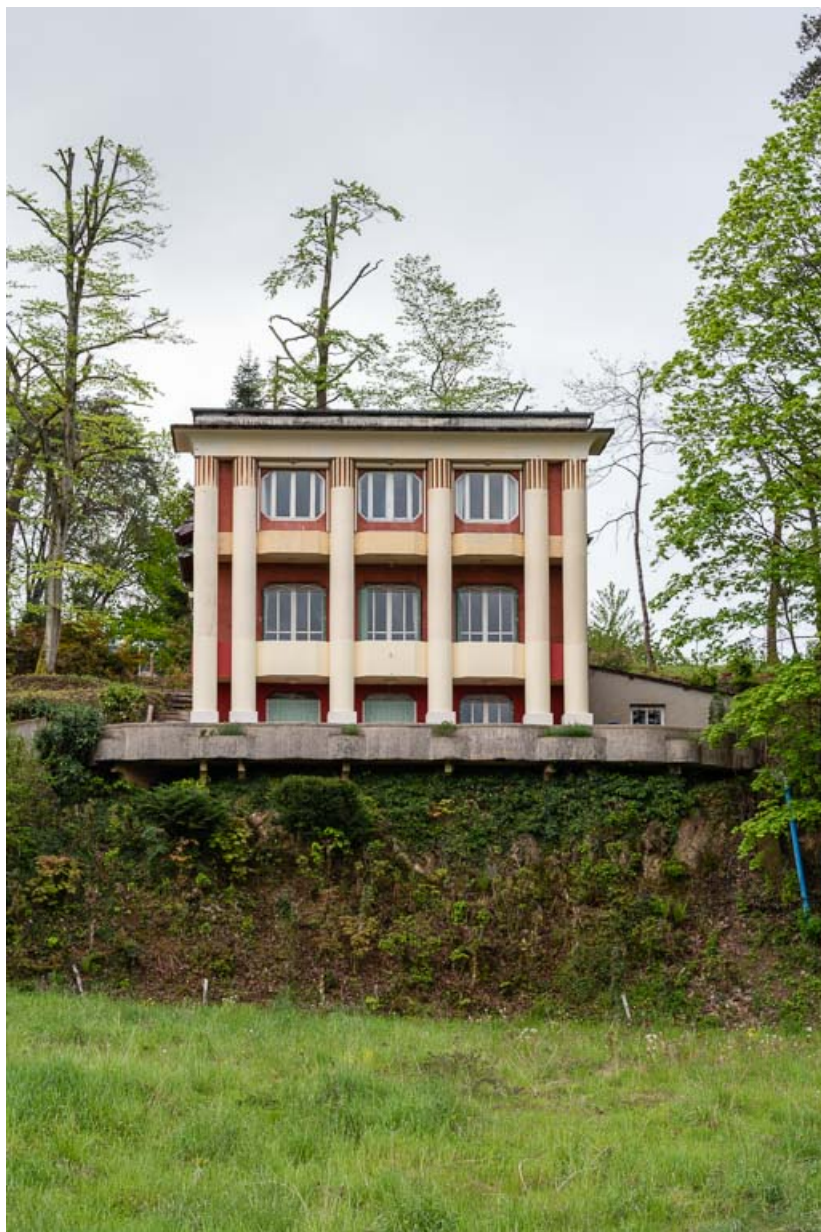
N° de l'illustration : 20195800011NUC4A

**Façade nord, vue de face.**

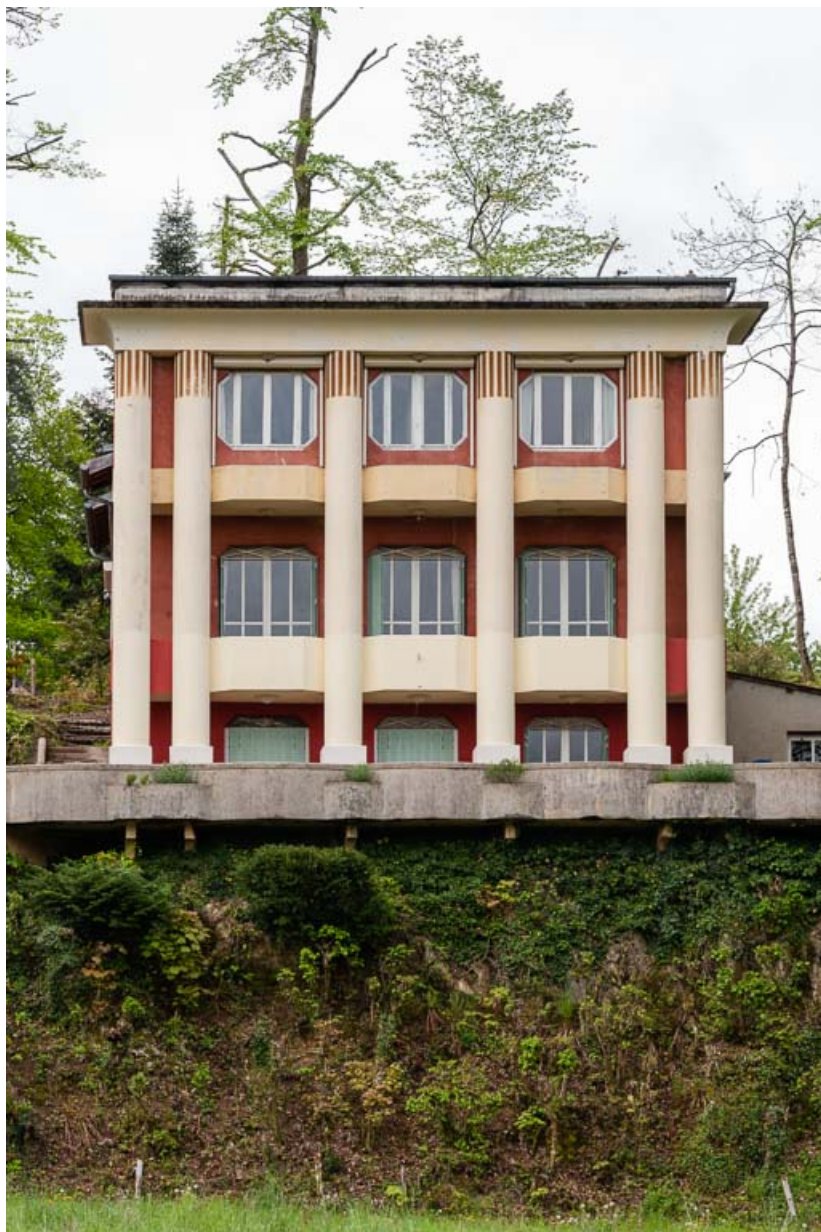
N° de l'illustration : 20195800012NUC4A

**Façade nord, vue de face.**

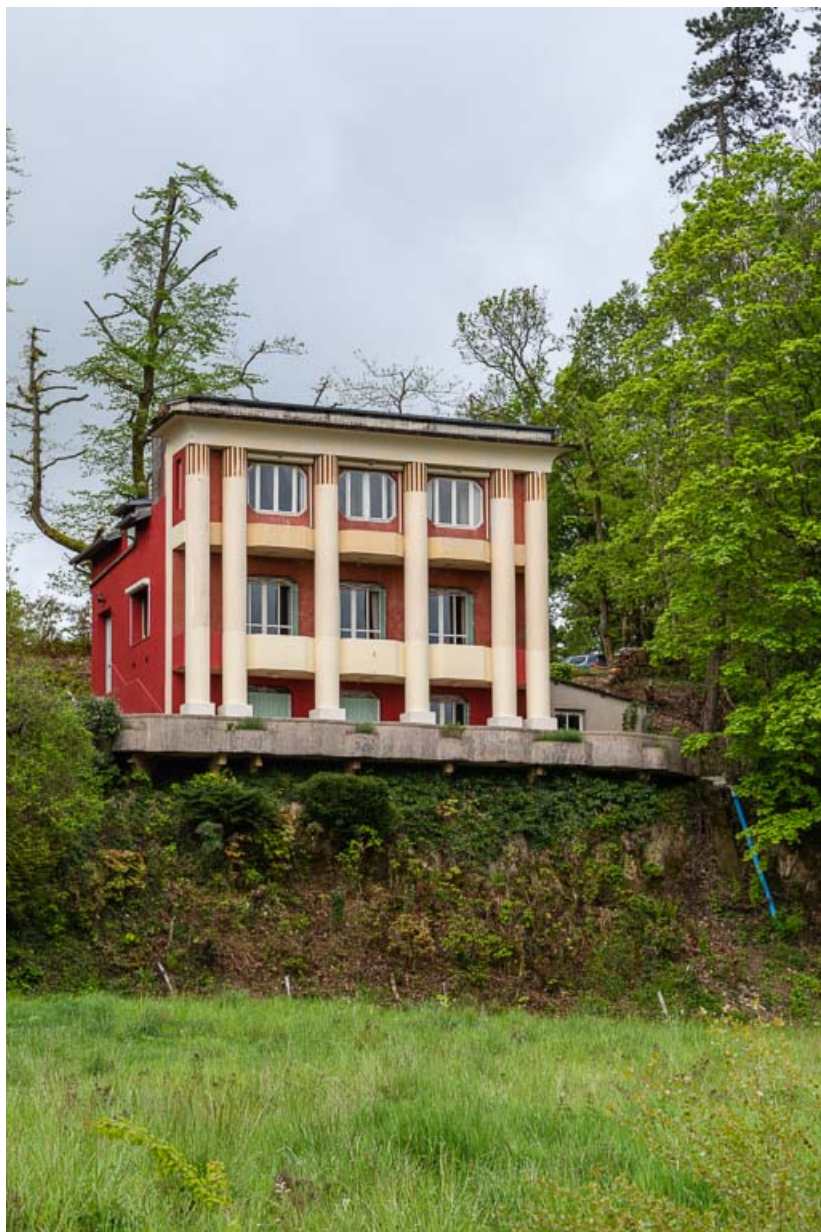
N° de l'illustration : 20195800009NUC4A

**Façade nord, vue de trois-quarts.**

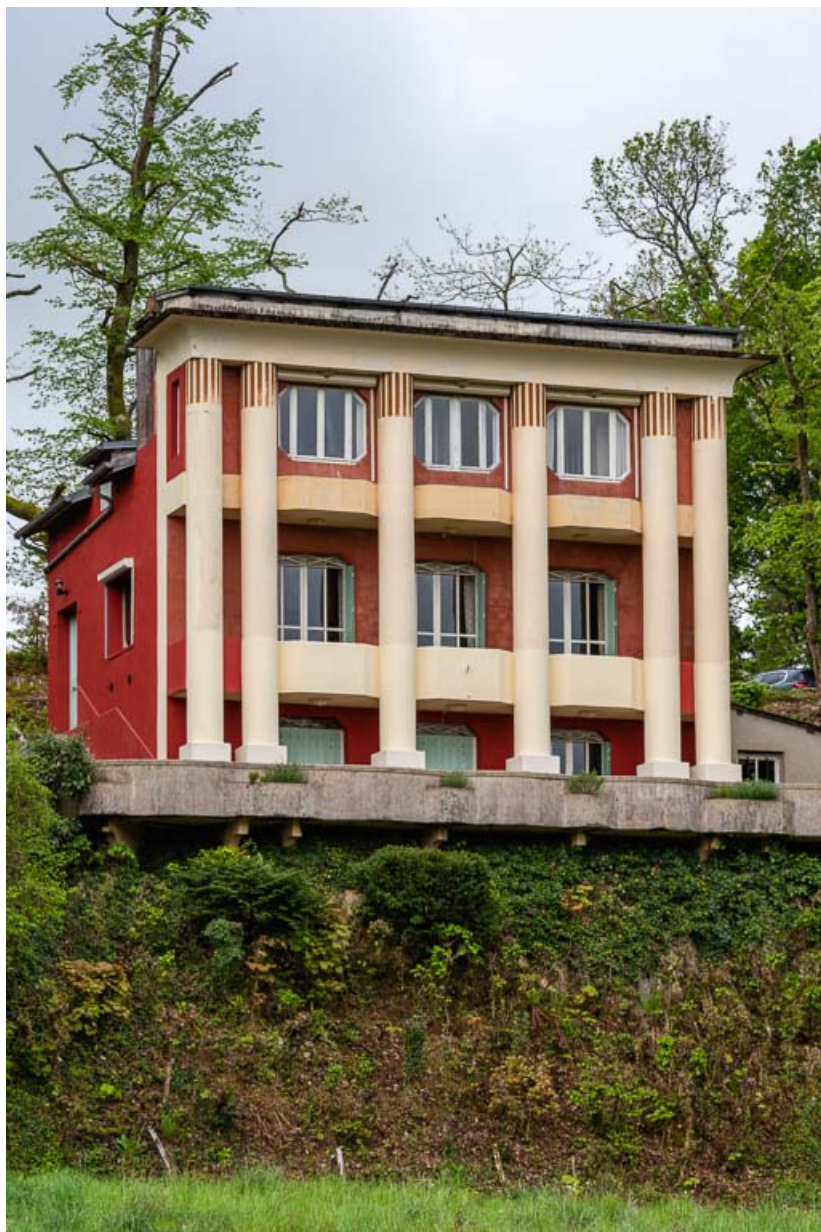
N° de l'illustration : 20195800010NUC4A

**Façade nord, vue de trois-quarts.**

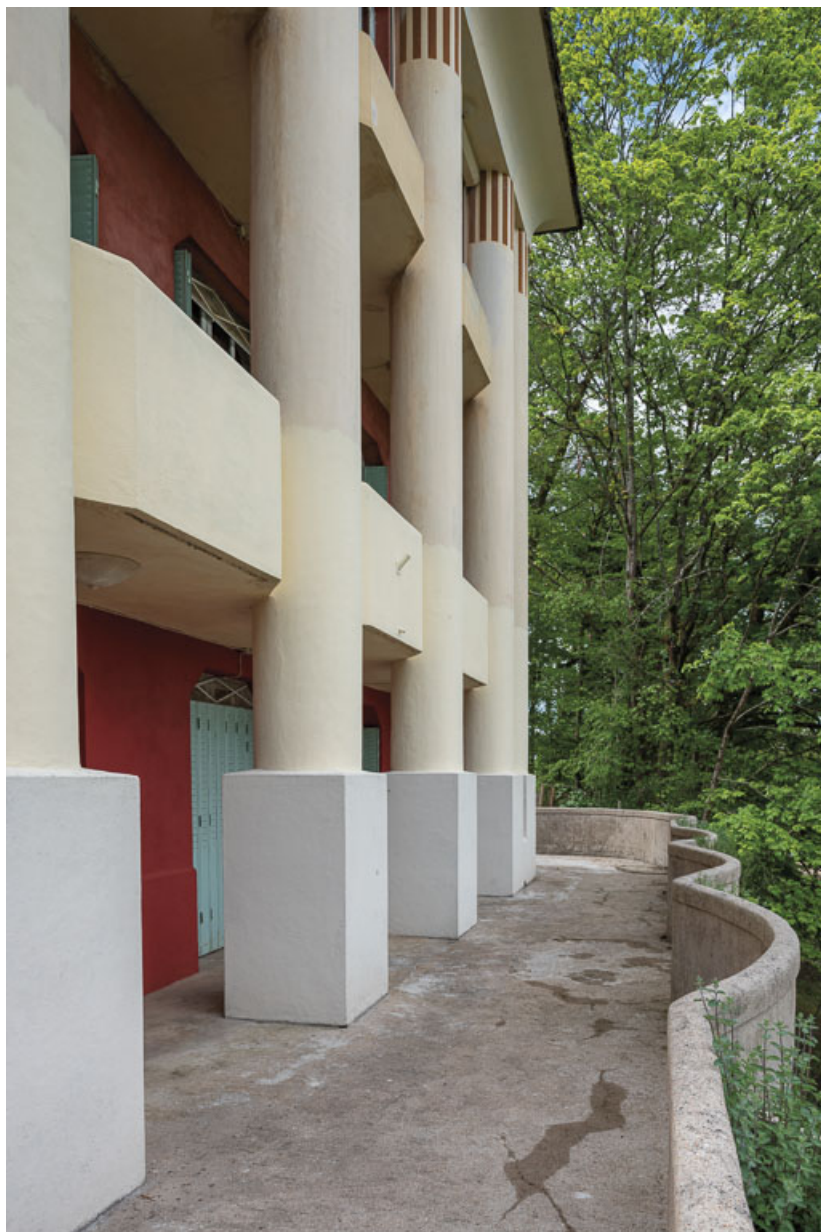
N° de l'illustration : 20195800228NUC4A

**Terrasse de la façade nord.**

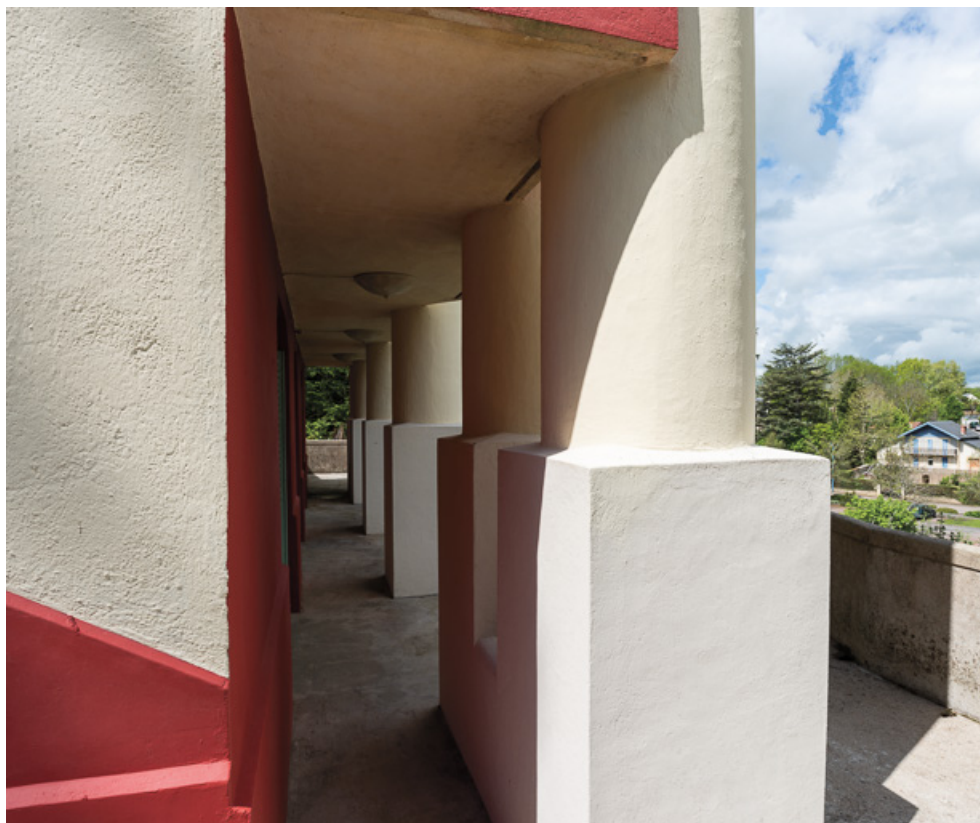
N° de l'illustration : 20195800227NUC4AQ

**Terrasse de la façade nord, socle des colonnes.**

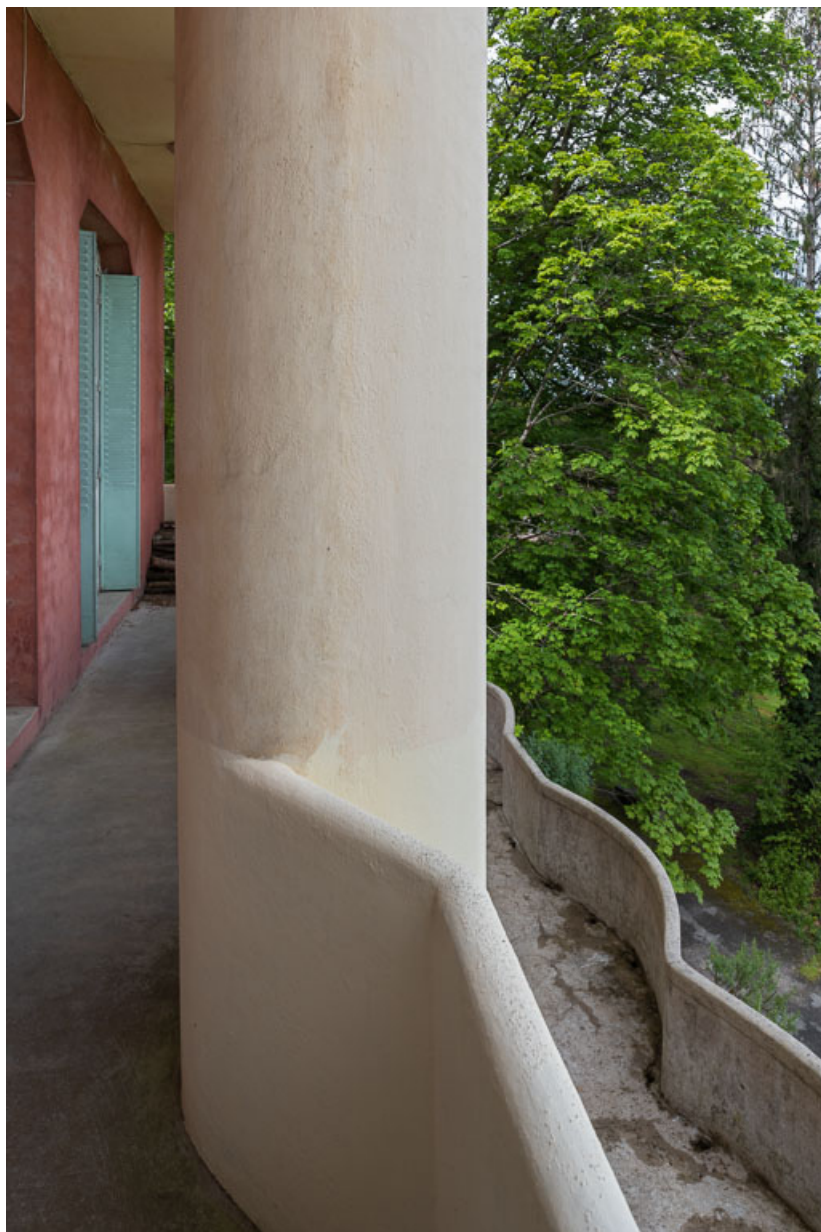
N° de l'illustration : 20195800226NUC4A

**Balcon de la façade nord.**

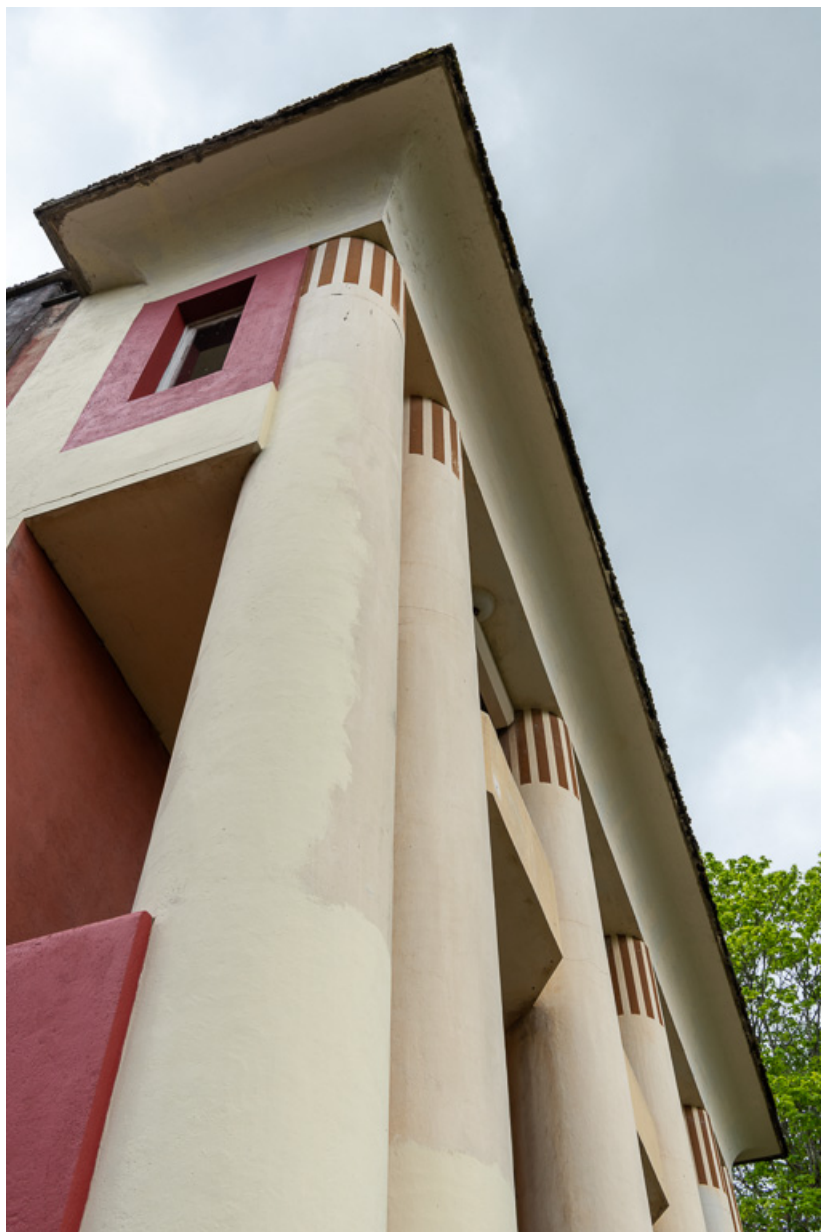
N° de l'illustration : 20195800229NUC4A

**Corniche surmontant le troisième niveau de la façade nord.**

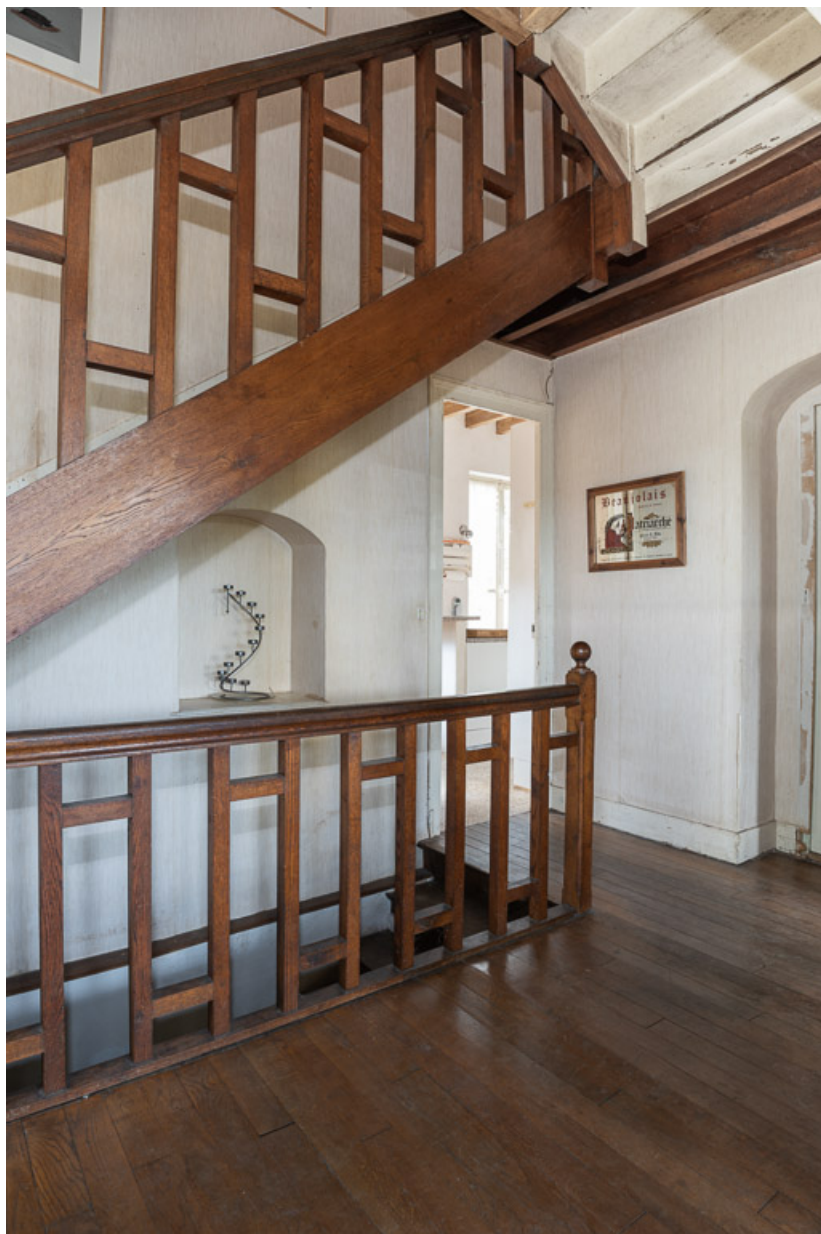
N° de l'illustration : 20195800224NUC4AQ

**Escalier intérieur.**

**Escaliers** : escalier dans-oeuvre, escalier droit, en charpente

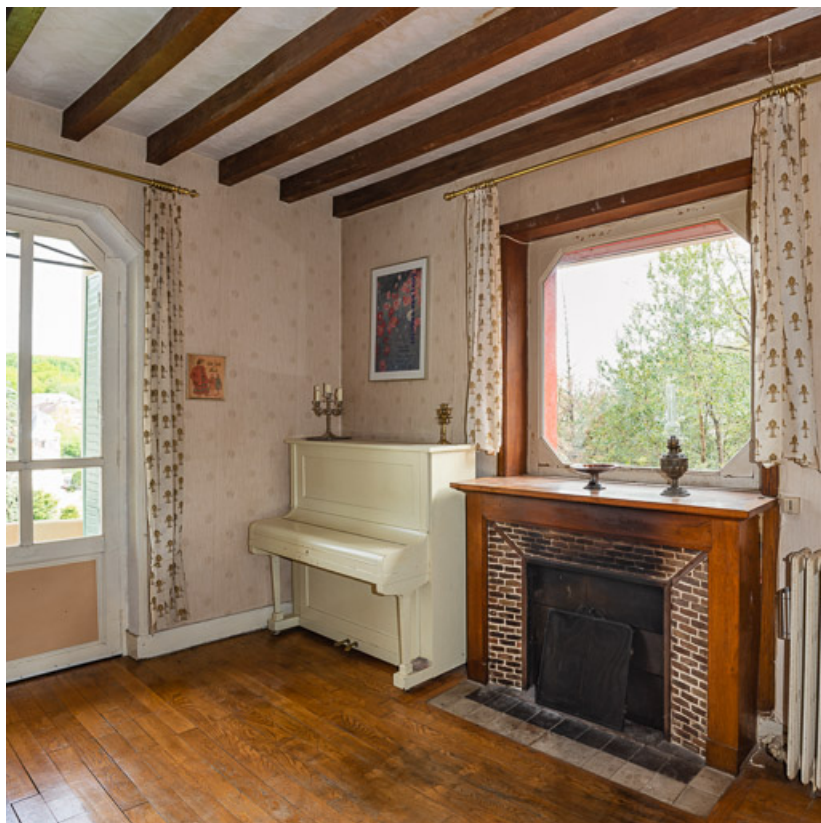
N° de l'illustration : 20195800225NUC4AQ

**Séjour avec cheminée sous-baie.**
