DÉPENDANCE DITE MAISON DE JARDINIER DE LA VILLA PONS

Bourgogne-Franche-Comté, Nièvre
Saint-Honoré-les-Bains
24 avenue de Rémilly

Dossier IA58001250 réalisé en
2019

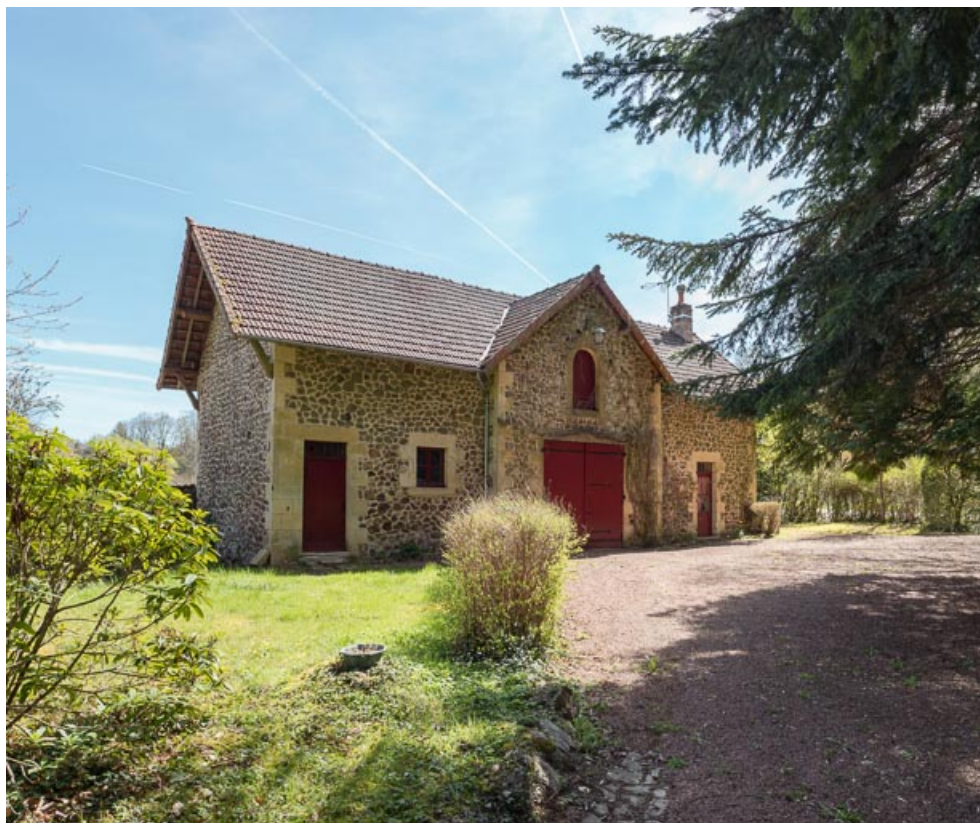
N° de l'illustration : 20195800035NUC4AQ

Façade principale donnant sur la villa.

La dépendance, bâtie à proximité de la route menant à Rémilly, est une "maison de jardinier" d'après les matrices cadastrales. De plan rectangulaire, elle est composée d'un rez-de-chaussée avec cave et grenier. Le centre de la façade est marqué par un avant-corps à mur-pignon. L'édifice est couvert d'un toit à longs pans à pignons couverts en tuile mécanique. Les murs sont construits en moellon de granite. Les chaînes d'angles et encadrements de baies sont en pierre de taille calcaire. Le soin accordé à l'élévation s'explique par l'emplacement du bâtiment, visible depuis la demeure. La partie gauche de l'édifice conserve encore des stalles d'écurie. La partie centrale est aujourd'hui un garage pour véhicules. La partie droite est enfin occupée par un logement qui s'étend jusqu'au comble aménagé accessible par un escalier droit dans-œuvre. Dans la cave, le plancher métallique à entrevous en berceau segmentaire est visible.
