MAISON 22 AVENUE JEAN MERMOZ DITE VILLA LES ROMAINS, ACTUELLEMENT AUBERGE DU PRÉ FLEURI

Bourgogne-Franche-Comté, Nièvre
Saint-Honoré-les-Bains
22 avenue Jean Mermoz

Dossier IA58001262 réalisé en
2019

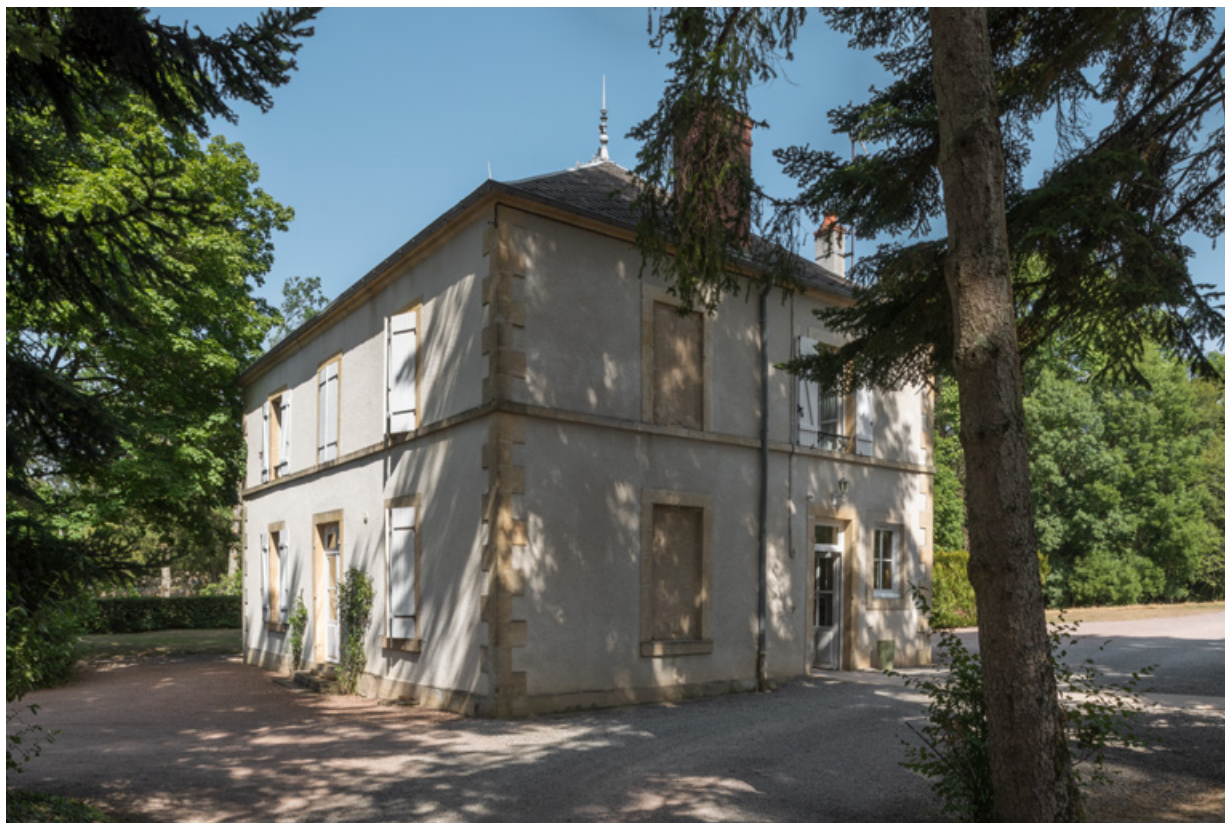
N° de l'illustration : 20195800561NUC4A

Vue de la villa depuis le sud-est.

La partie principale est construite en moellon de granite enduit. Elle s'élève sur un rez-de-chaussée et un étage carré. Elle est couverte d'un toit à longs pans et croupes en ardoise. Les baies rectangulaires sont régulièrement disposées en travées. Leur encadrement est en pierre calcaire, tout comme les chaînes d'angles harpées et la moulure qui court à l'appui des fenêtres de l'étage.
