MAISON 22 AVENUE JEAN MERMOZ DITE VILLA LES ROMAINS, ACTUELLEMENT AUBERGE DU PRÉ FLEURI

Bourgogne-Franche-Comté, Nièvre
Saint-Honoré-les-Bains
22 avenue Jean Mermoz

Dossier IA58001262 réalisé en
2019

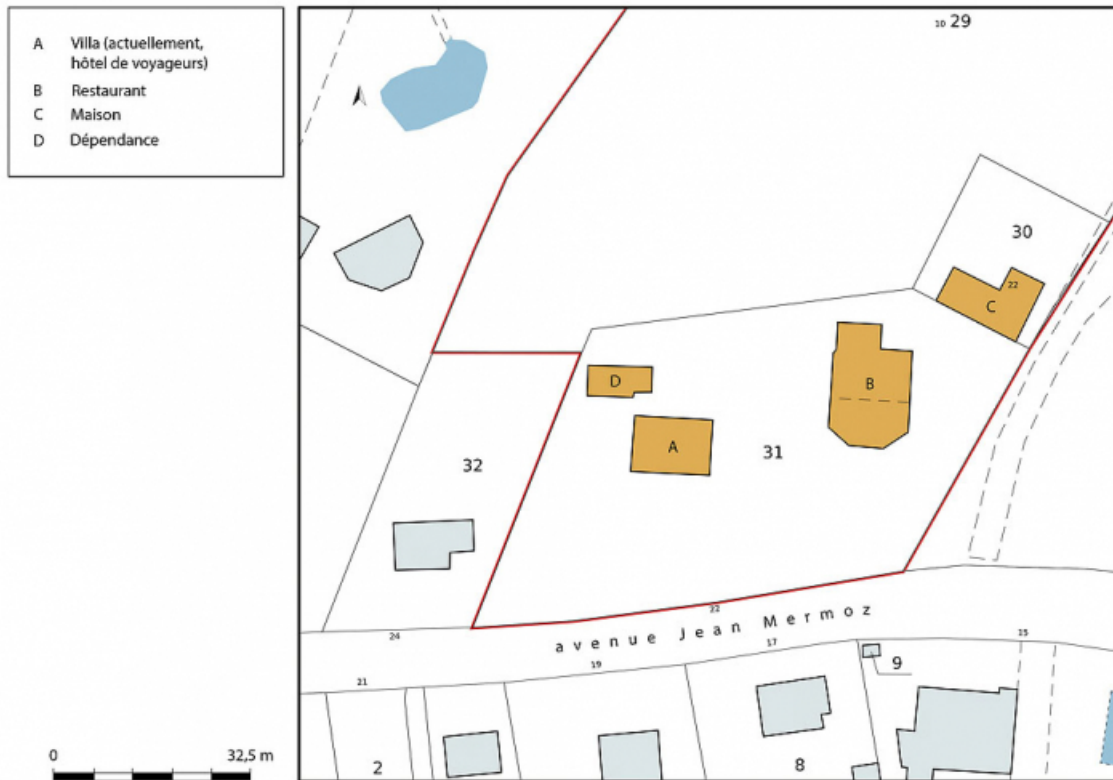
N° de l'illustration : 20205800673NUDA

Plan-masse et de situation, extrait du plan cadastral (2020).
