REMISE ET ÉCURIE DE LA VILLA LA ROUYEYRE

Bourgogne-Franche-Comté, Nièvre
Saint-Honoré-les-Bains
27 avenue Eugène Collin

Dossier IA58001272 réalisé en
2019

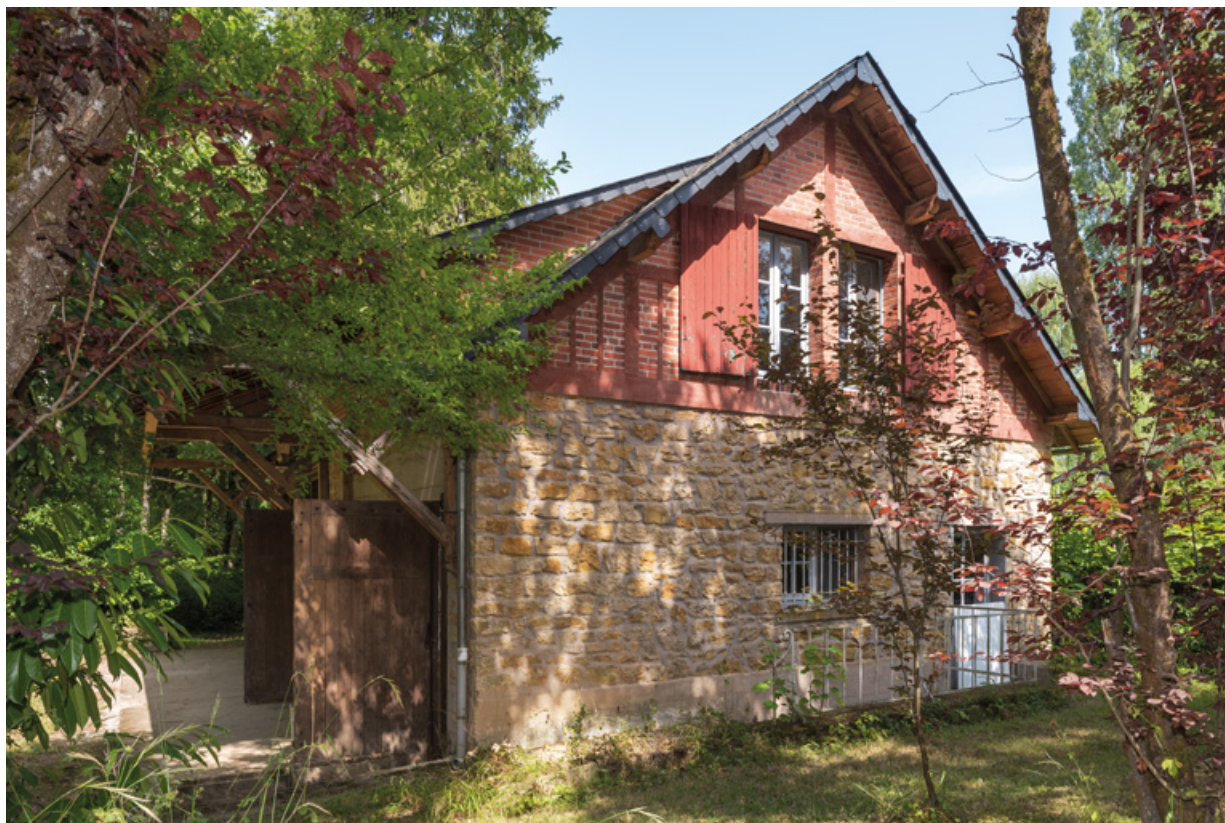
N° de l'illustration : 20195800536NUC4A

Vue d'ensemble depuis l'ouest.

L'édifice est une construction en moellon de pierre et en brique. Il est couvert d'un toit à longs pans brisés avec pignons couverts en ardoise. Aux pignons, le décor à faux pans de bois est plaqué contre la brique.

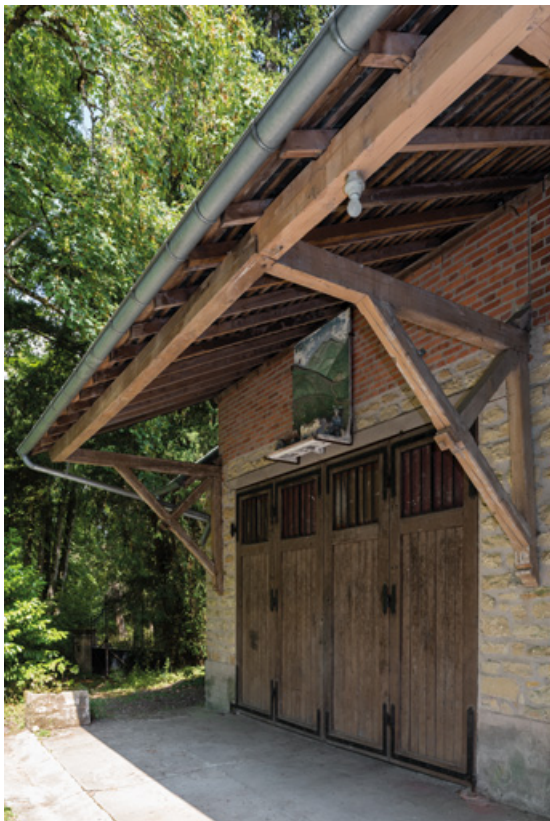
N° de l'illustration : 20195800537NUC4A

Entrée en façade nord-ouest.
