REMISE ET ÉCURIE DE LA VILLA SUZANNE

Bourgogne-Franche-Comté, Nièvre
Saint-Honoré-les-Bains
8 avenue Jean Mermoz

Dossier IA58001286 réalisé en
2019
Auteur(s) : Fabien Dufoulon

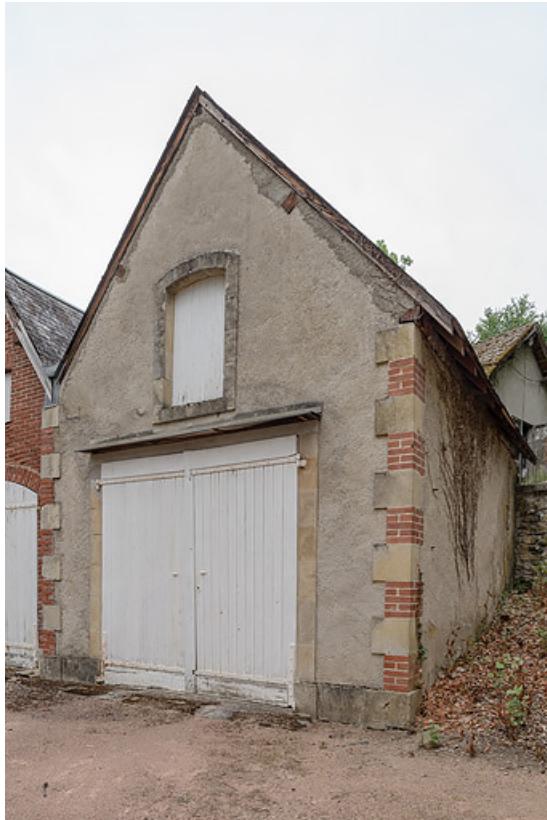
N° de l'illustration : 20195800633NUC4A

Mur-pignon du corps de droite.

Le bâtiment date de 1891. La partie droite semble ajoutée dans un second temps, peut-être au début du 20e siècle.
