## MAISON 19 AVENUE JEAN MERMOZ DITE VILLA LA MORVANDELLE

Bourgogne-Franche-Comté, Nièvre  
Saint-Honoré-les-Bains  
19 avenue Jean Mermoz

Dossier IA58001313 réalisé en  
2019

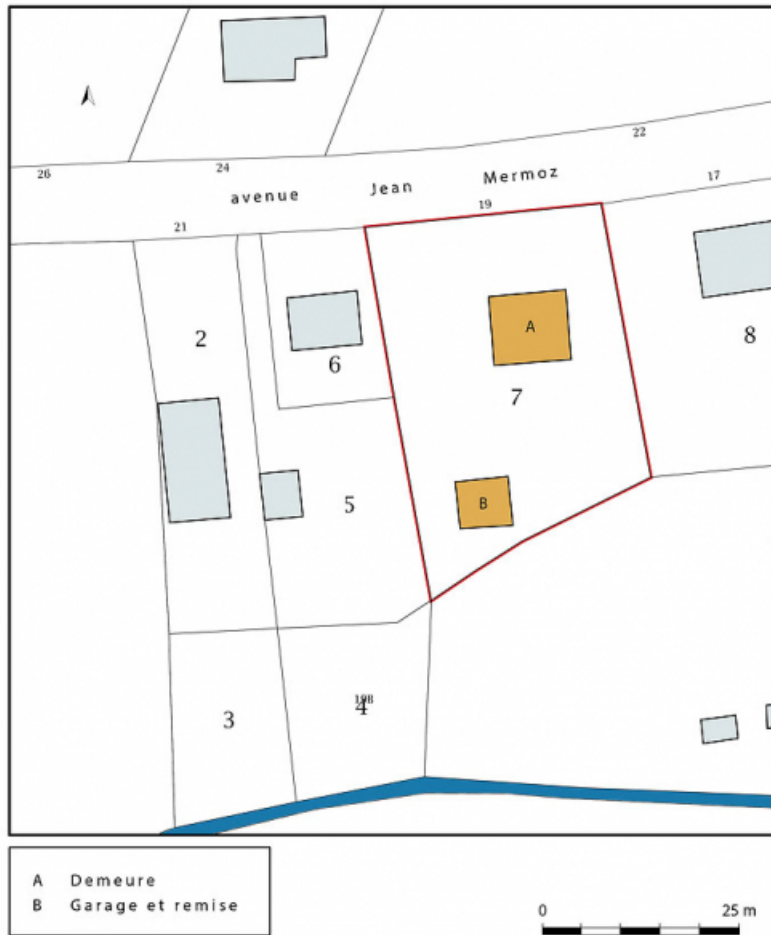
N° de l'illustration : 20205800669NUDA

**Plan-masse et de situation, extrait du plan cadastral (2020).**

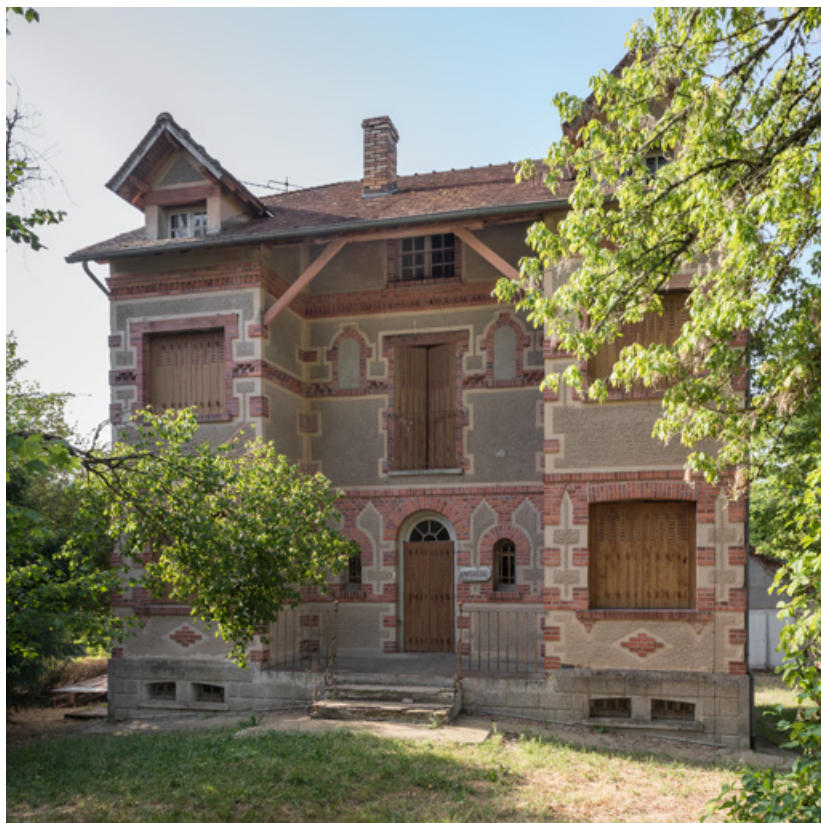
N° de l'illustration : 20195800508NUC2A

**Façade principale.**

L'édifice présente un plan en U. Il s'élève sur un étage de soubassement, qui compense la dénivellation du terrain vers le sud, un rez-de-chaussée, un étage carré et un étage de comble. Il est couvert d'un toit à longs pans et demi-croupes en tuile plate. Il est construit en brique creuse recouverte de crépi. La décoration extérieure consiste principalement en frises, arcatures et médaillons en brique. Avec l'utilisation du bois (linteaux des baies, aisseliers portant l'avant-toit), elle donne à la villa son caractère pittoresque qui explique sans doute son nom. L'escalier qui permet d'accéder aux niveaux supérieurs se situe dans l'angle sud-ouest. La disposition des baies dans l'angle sud-est, au rez-de-chaussée comme au premier étage, montre que le bâtisseur a profité de la situation de la demeure et ouvert largement les pièces (salon ou chambre) sur le paysage environnant, avec une vue en direction de l'établissement thermal.

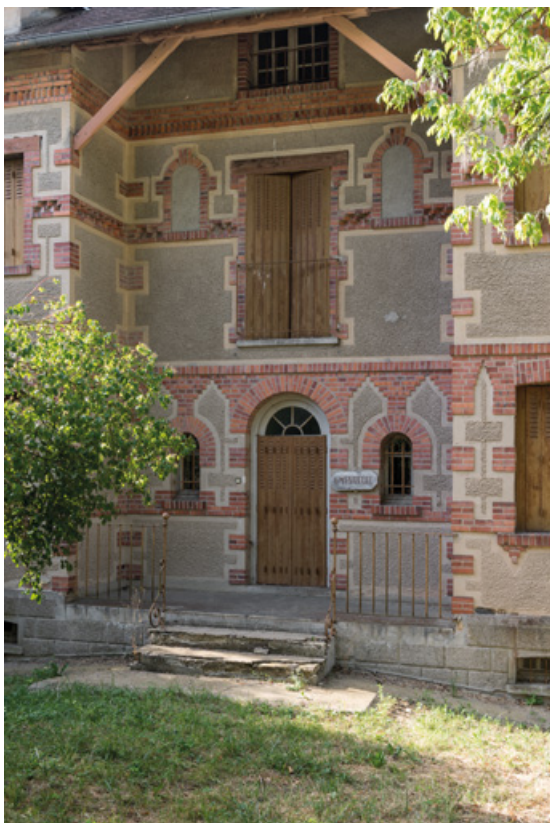
N° de l'illustration : 20195800507NUC4A

**Façade principale, arrière-corps central.**

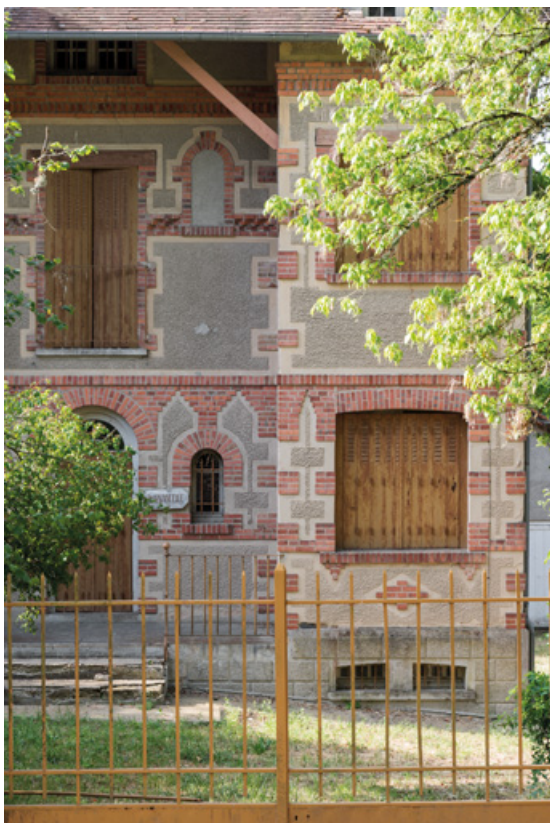
N° de l'illustration : 20195800504NUC4A

**Façade principale, avant-corps latéral.**

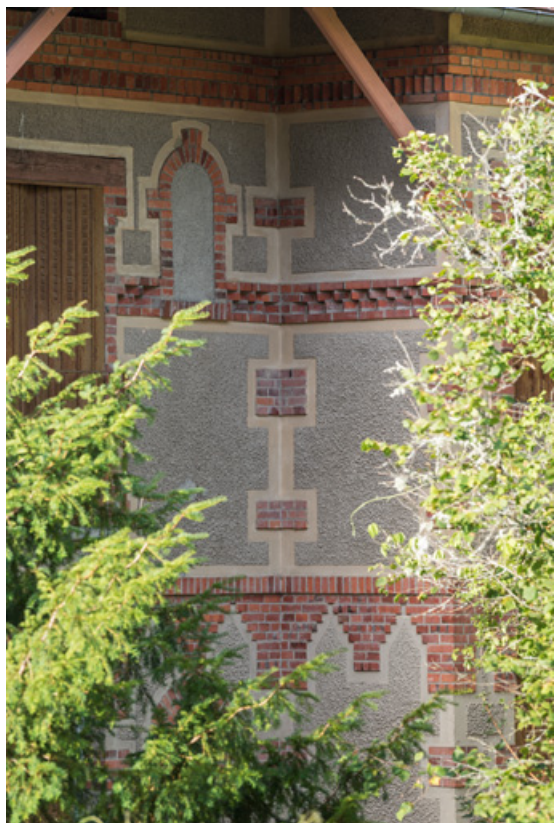
N° de l'illustration : 20195800502NUC4A

**Façade principale, ressaut et décor de brique.**

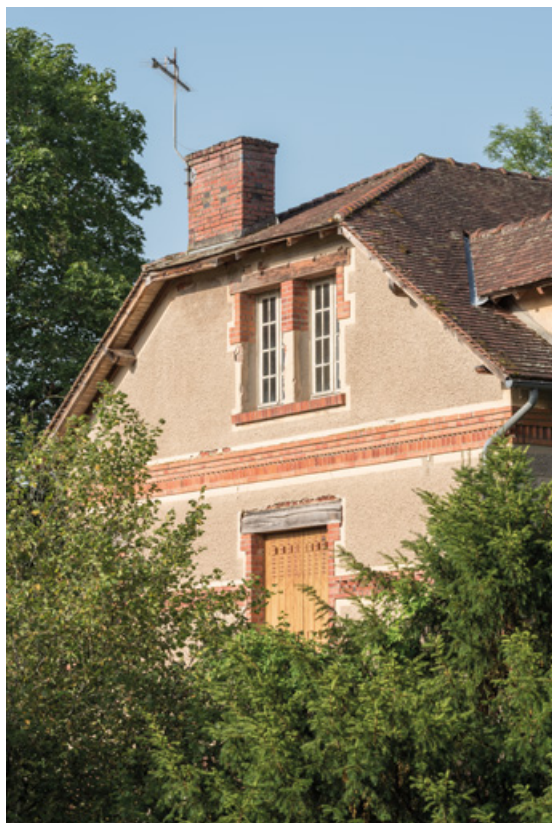
N° de l'illustration : 20195800500NUC4A

**Mur pignon occidental, détail de l'étage de comble.**  
58, Saint-Honoré-les-Bains, 19 avenue Jean Mermoz

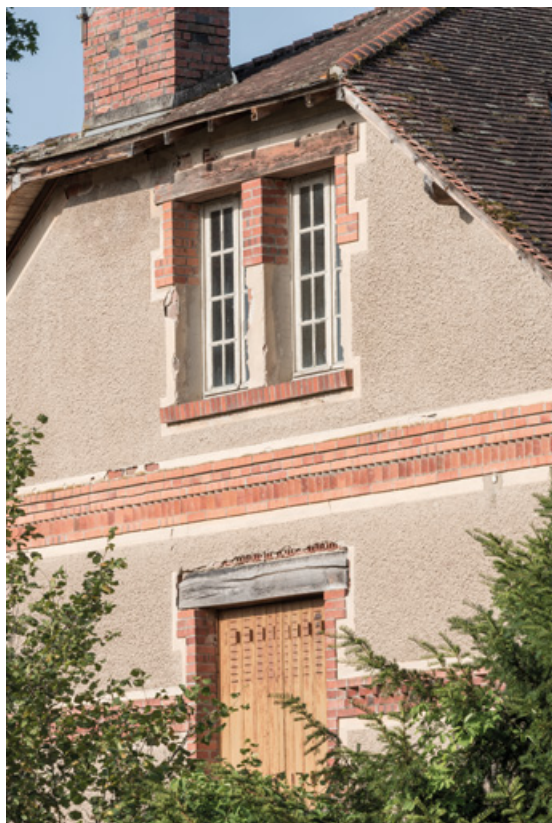
N° de l'illustration : 20195800499NUC4A

**Mur pignon occidental, détail des baies jumelées de l'étage de comble.**
