## MAISON 19 AVENUE JEAN MERMOZ DITE VILLA LA MORVANDELLE

Bourgogne-Franche-Comté, Nièvre  
Saint-Honoré-les-Bains  
19 avenue Jean Mermoz

Dossier IA58001313 réalisé en  
2019

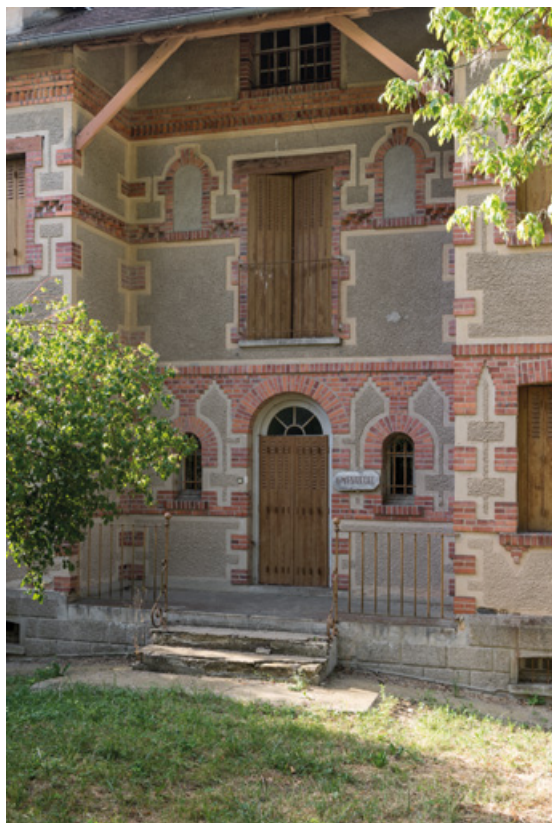
N° de l'illustration : 20195800507NUC4A

**Façade principale, arrière-corps central.**
