TISSAGE DE COTON DESGRANGES, ACTUELLEMENT ENTREPÔT COMMERCIAL

Bourgogne-Franche-Comté, Haute-Saône
Raddon-et-Chapendu
rue des Planchottes

Dossier IA70000109 réalisé en 2005

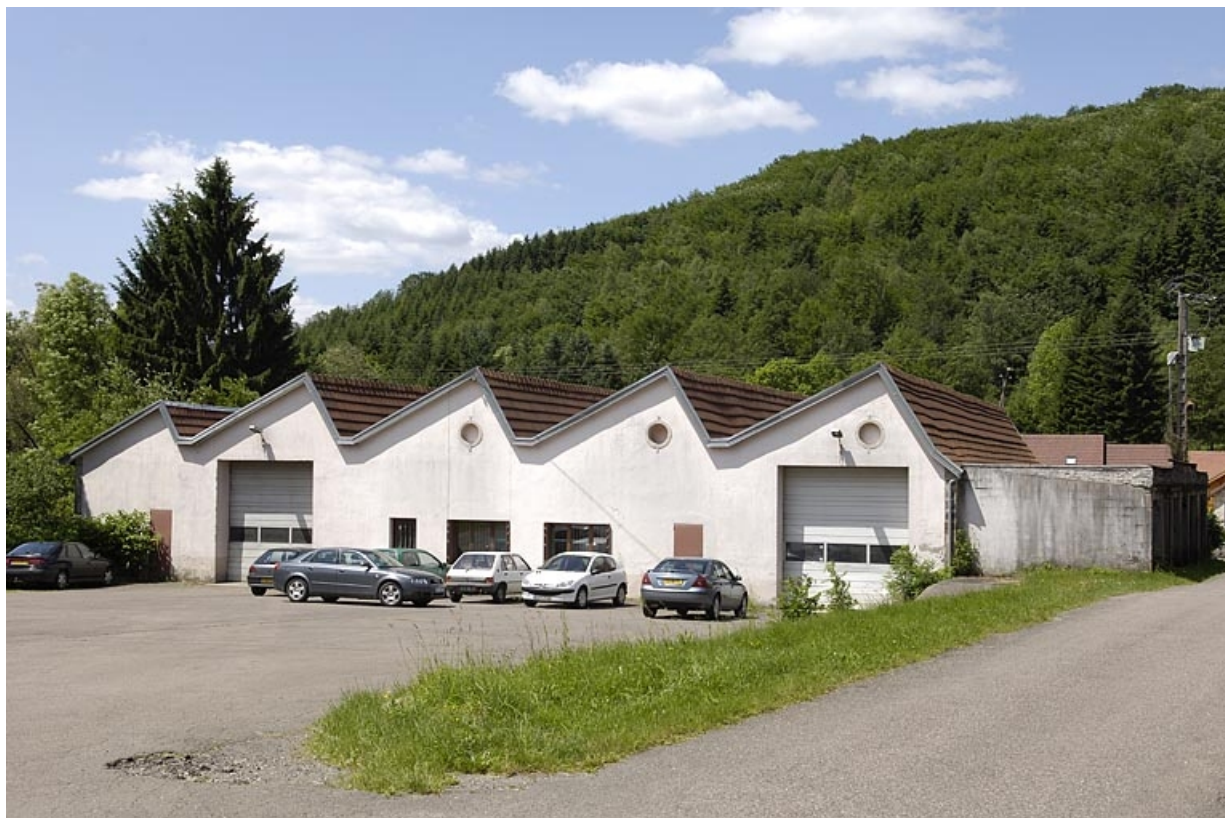
N° de l'illustration : 20057000357NUCA

Atelier de fabrication vu depuis l'est.

Les bâtiments industriels subsistants sont en moellon de grès enduit, couverts de sheds en tuile mécanique. Le logement double comprend un étage carré et un étage de comble. Il est couvert d'un toit à croupes en tuile plate.

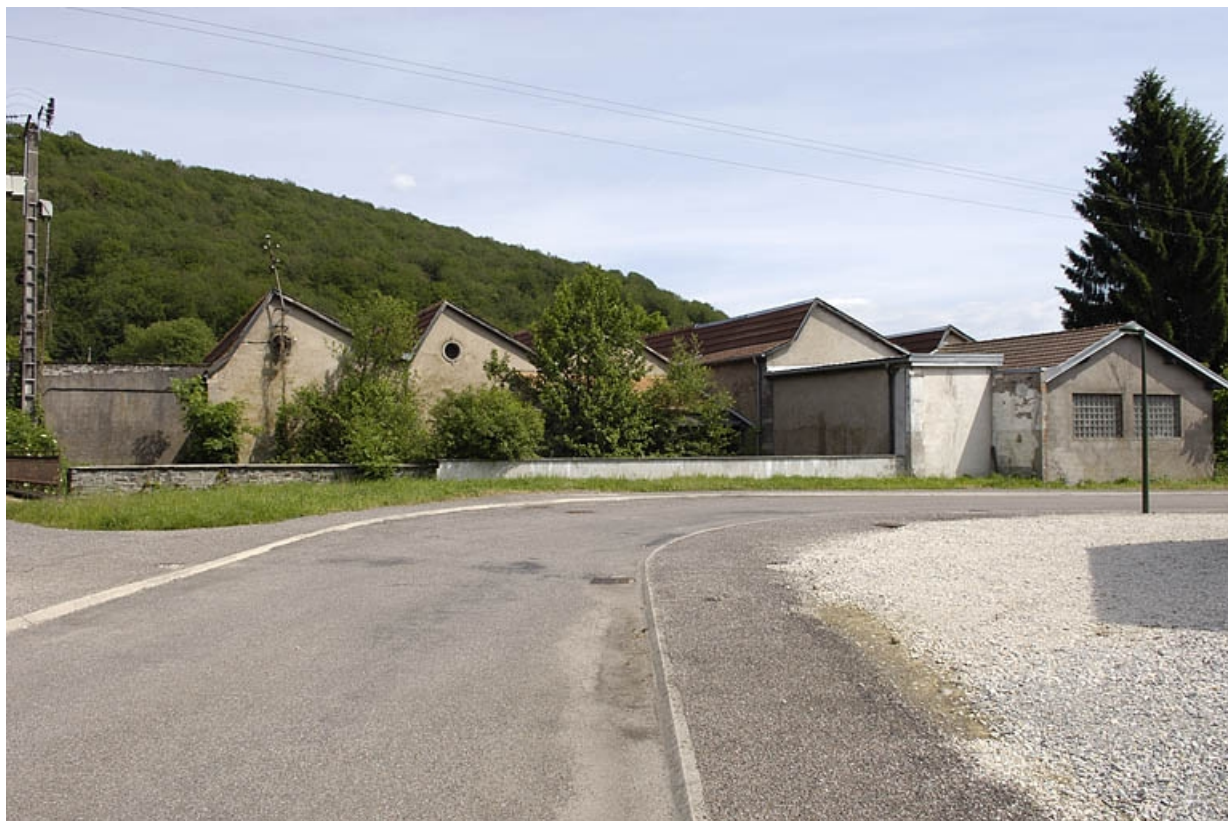
N° de l'illustration : 20057000366NUCA

Atelier de fabrication vu depuis l'ouest.

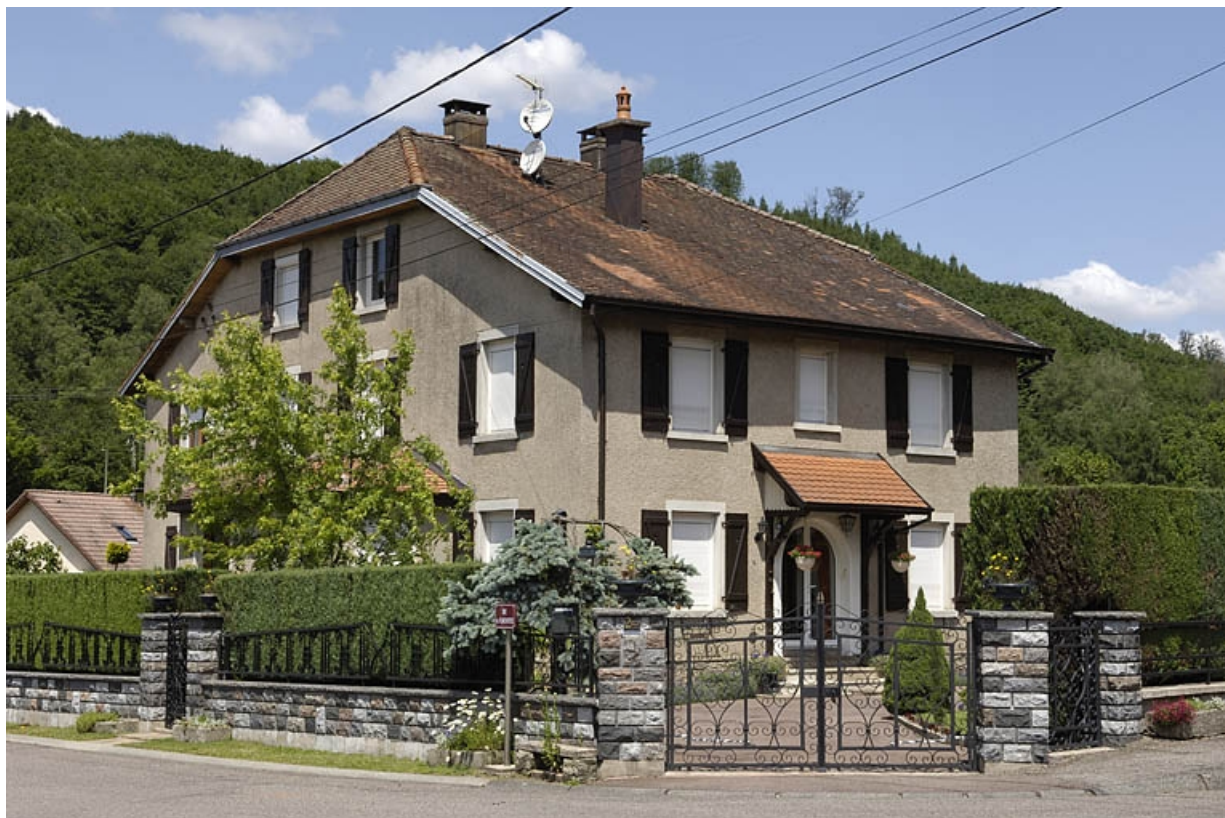
N° de l'illustration : 20057000358NUCA

Logement.
