TISSAGE DE COTON DESGRANGES, ACTUELLEMENT ENTREPÔT COMMERCIAL

Bourgogne-Franche-Comté, Haute-Saône
Raddon-et-Chapendu
rue des Planchottes

Dossier IA70000109 réalisé en 2005

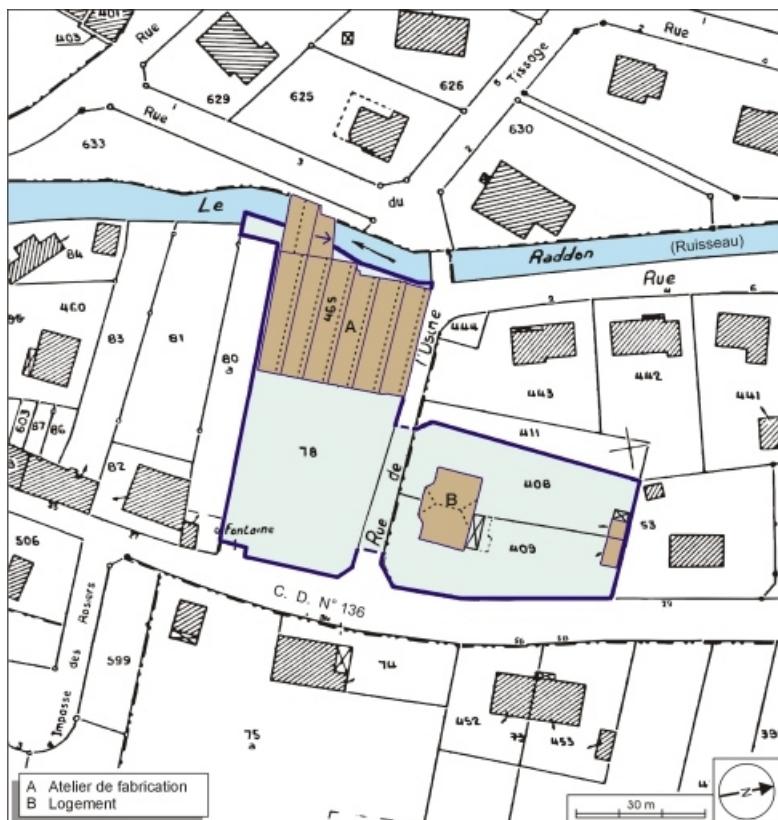
N° de l'illustration : 20067000006NUDA

Plan-masse et de situation. Extrait du plan cadastral numérisé, 2005, section AB, 1:1000.
70, Raddon-et-Chapendu rue des Planchottes
