TISSAGE DE COTON DE LA SOCIÉTÉ COTONNIÈRE DU BREUCHIN, ACTUELLEMENT USINE D'ARTICLES EN MATIÈRE PLASTIQUE PRO INJECT

Bourgogne-Franche-Comté, Haute-Saône
Corravilliers

Dossier IA70000114 réalisé en 2005

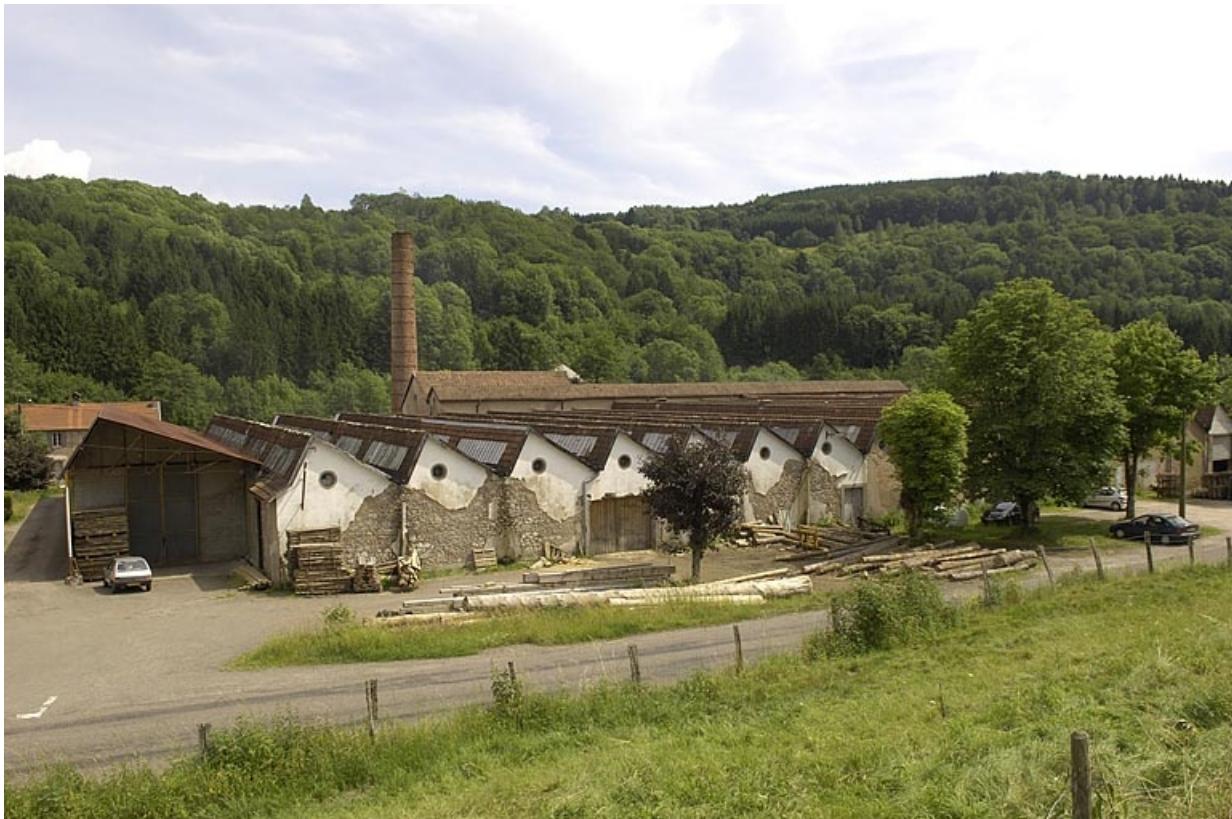
N° de l'illustration : 20057000302NUCA

Vue plongeante sur les ateliers de fabrication.

L'atelier de fabrication, construit en rez-de-chaussée, en moellon de grès enduit et brique creuse, est couvert de seize travées de sheds en tuile mécanique. Il semble que la salle de tissage ait été bâtie en deux fois (neuf travées de sheds au sud et sept autres au nord), mais dans un temps très rapproché. Un entrepôt industriel, au nord, est bâti en pan de fer hourdé de parpaings de béton. Le bureau, couvert d'un appentis, et le transformateur sont bâtis avec des parpaings de mâchefer enduits. Deux logements d'ouvriers et deux de contremaître subsistent également autour du tissage. L'un deux a son pignon sud protégé par un essentage d'ardoise. La cheminée, en brique, a été arasée.

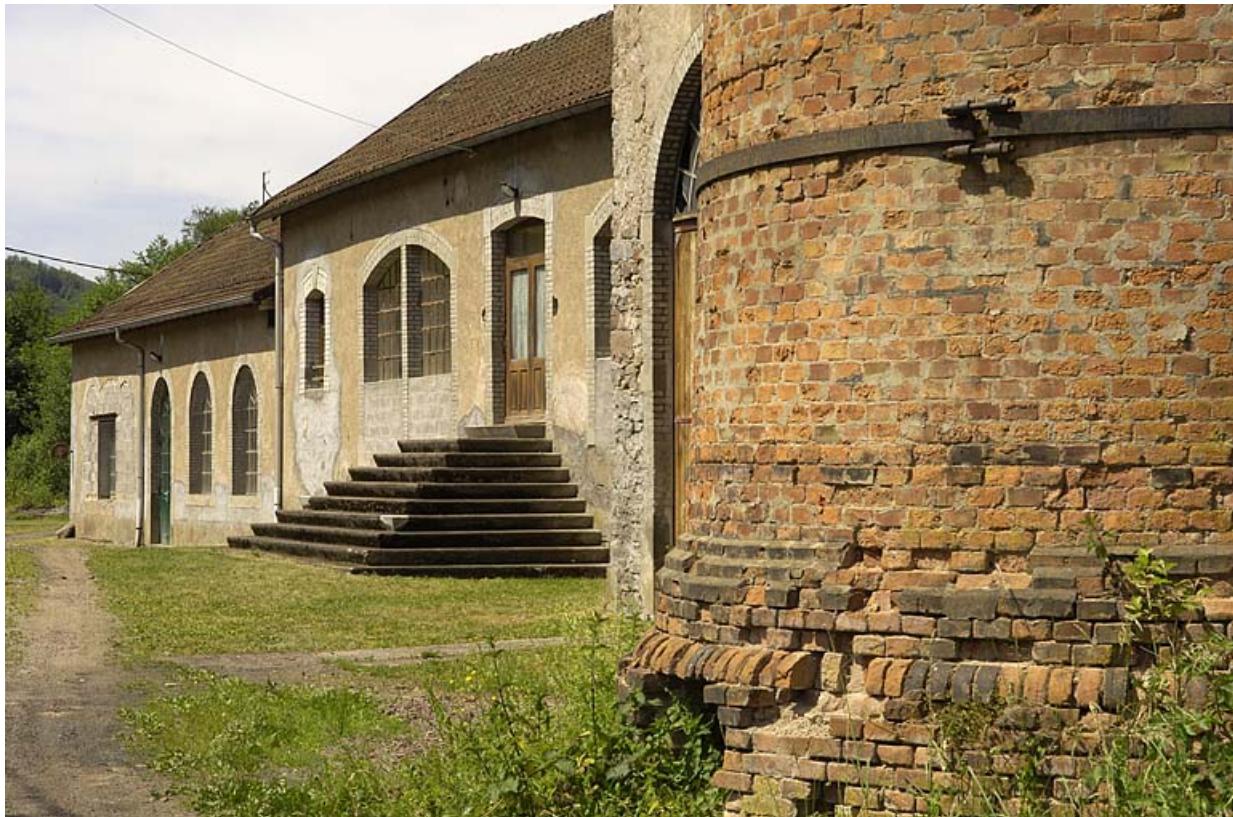
N° de l'illustration : 20057000294NUCA

Façade postérieure et détail de la base de la cheminée.

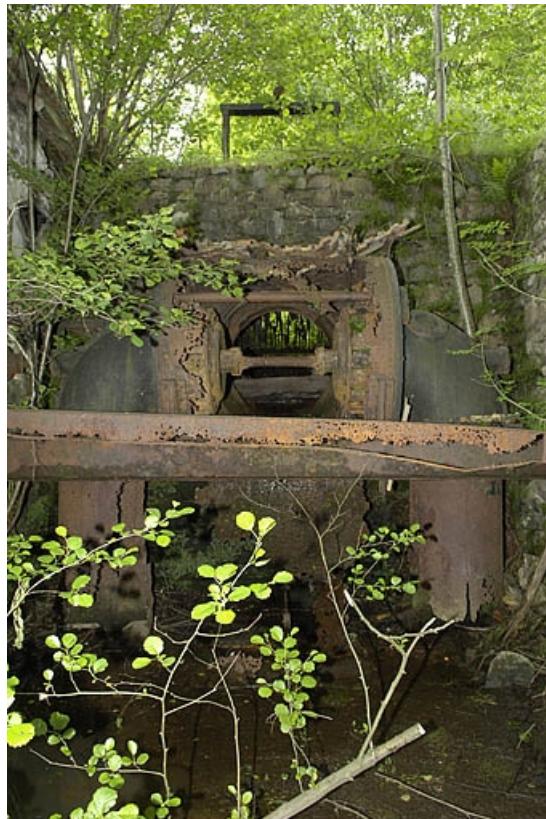
N° de l'illustration : 20057000285NUCA

Vue d'ensemble de la turbine hydraulique.

Energie utilisée : énergie hydraulique produite à distance turbine hydraulique, énergie thermique produite sur place, énergie électrique achetée

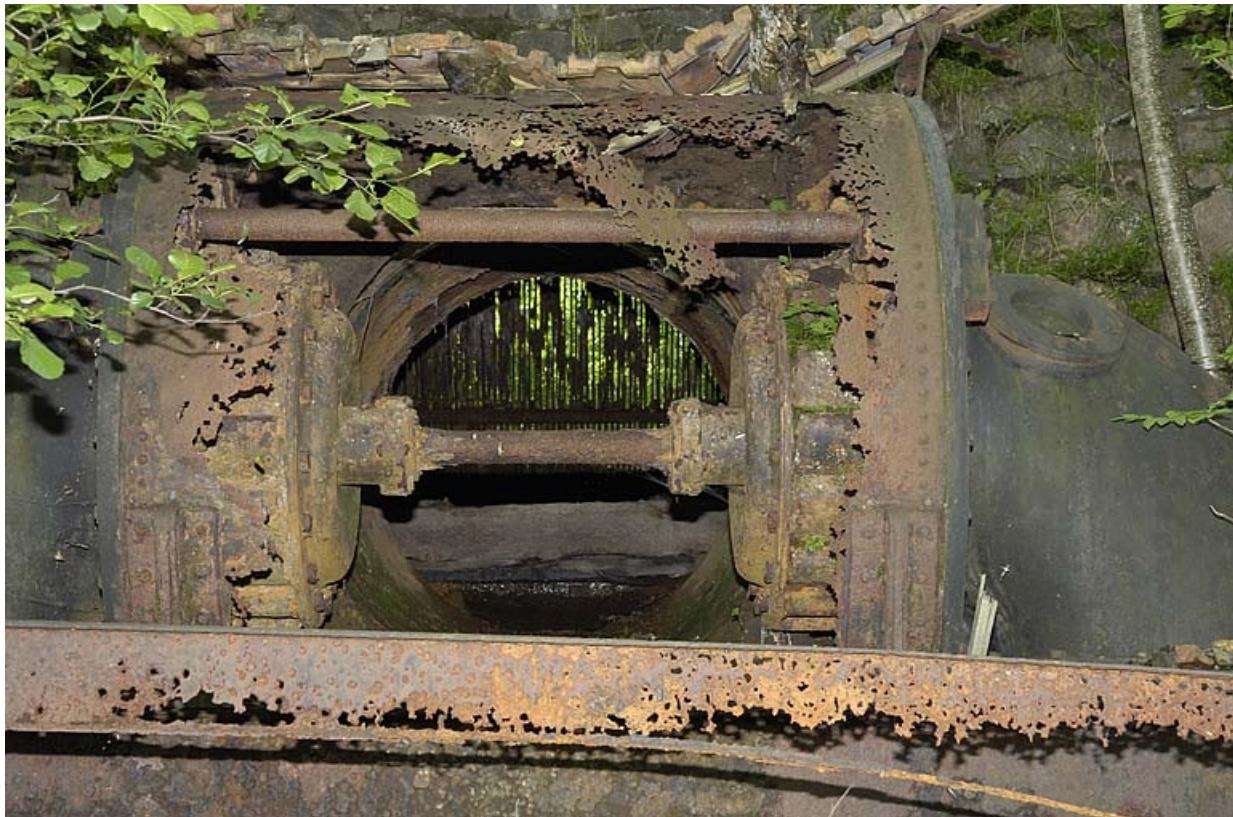
N° de l'illustration : 20057000284NUCA

Turbine hydraulique à axe horizontal. Détail (les aubes ont disparu).
