MOULIN À FARINE ET À HUILE DIT MOULIN BÉGEOT

Bourgogne-Franche-Comté, Haute-Saône
Mélisey
les Granges Baverey

Dossier IA70000130 réalisé en 2005

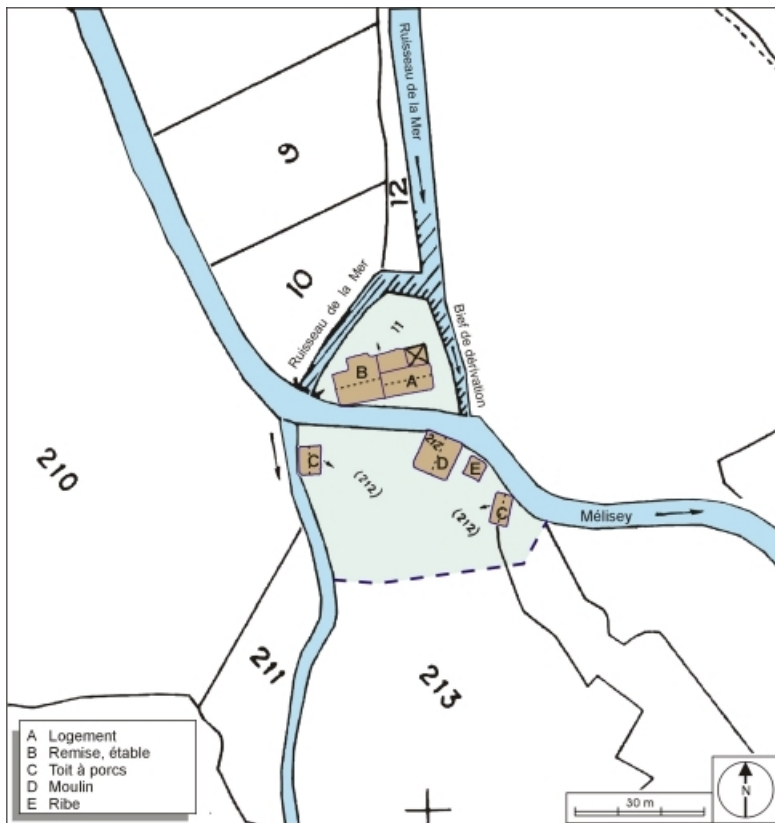
N° de l'illustration : 20067000054NUDA

Plan-masse et de situation. Assemblages d'extraits de plans cadastraux numérisés, 2005, sections A et D, 1:2000 agrandi à 1:1000.
70, Mélisey, lieudit : les Granges Baverey

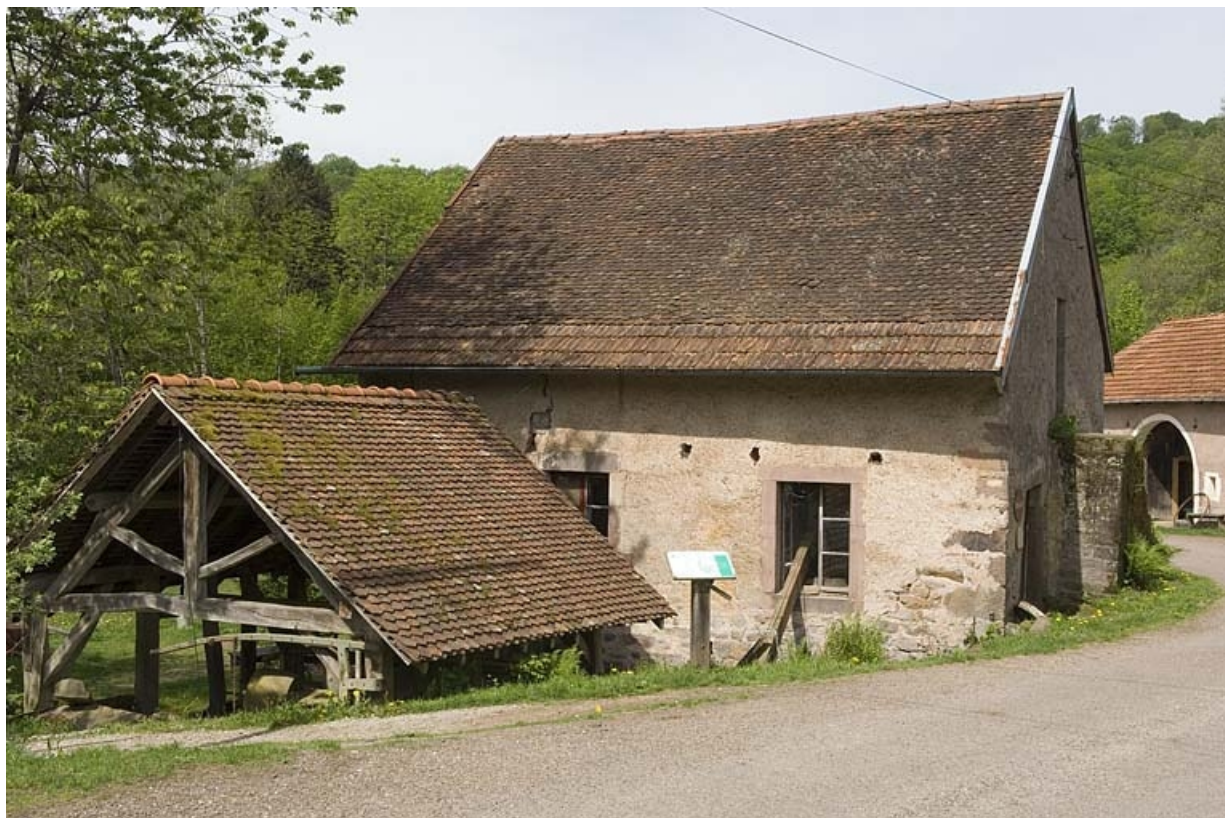
N° de l'illustration : 20067000358NUCA

Le moulin à huile et le moulin à farine vus depuis l'est.

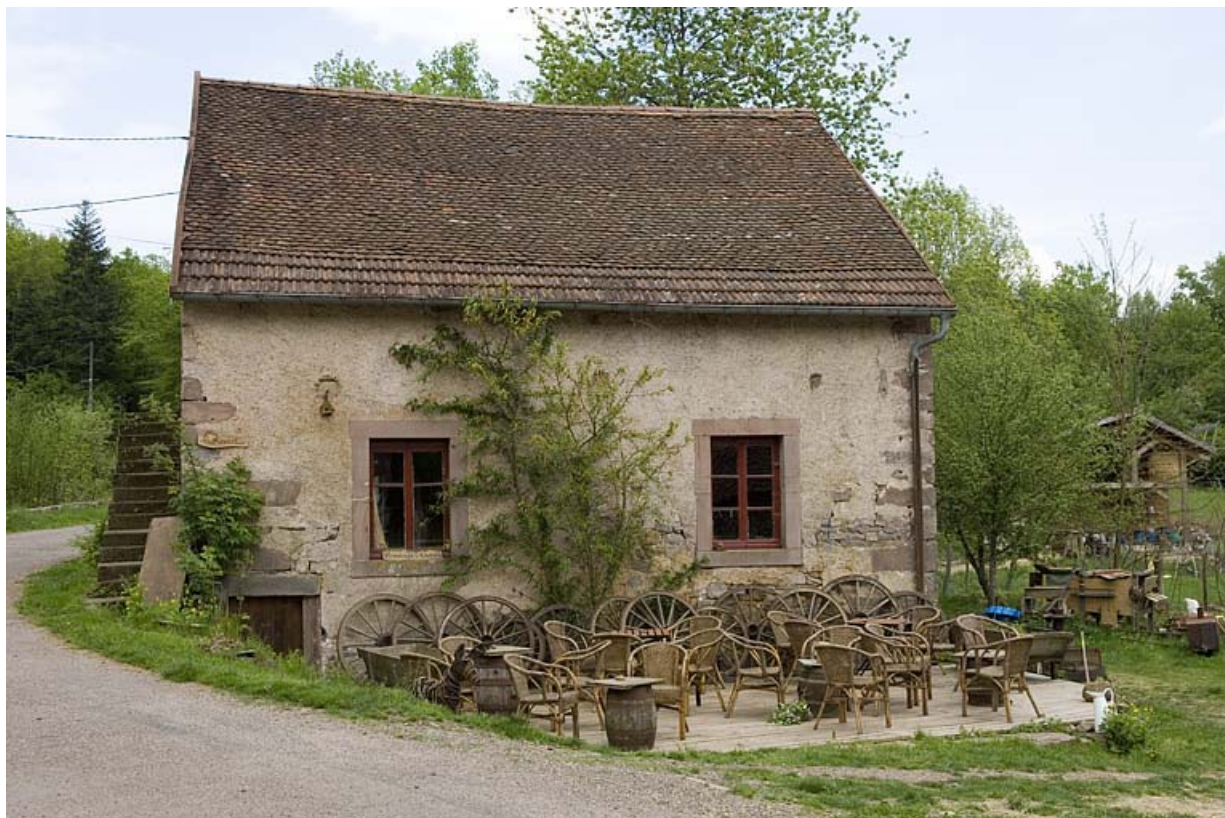
N° de l'illustration : 20067000365NUCA

La façade ouest du moulin à farine.

Le moulin est construit en moellon de grès enduit. Il comprend un étage de soubassement, où prend place le beffroi du moulin constitué de quatre poteaux massifs en grès, un rez-de chaussée abritant la chambre des meules et un étage en surcroît. La ribe, abritée sous une charpente en bois couverte d'un toit en tuile plate, est située sur la rive gauche du bief de dérivation. Le logement, adossé au bâtiment de l'étable et de la remise, compte un étage carré et un étage en surcroît. Le linteau de la porte est frappé des initiales BE et de la date 1831, alors que celui du moulin porte les initiales BX et la date 1832.

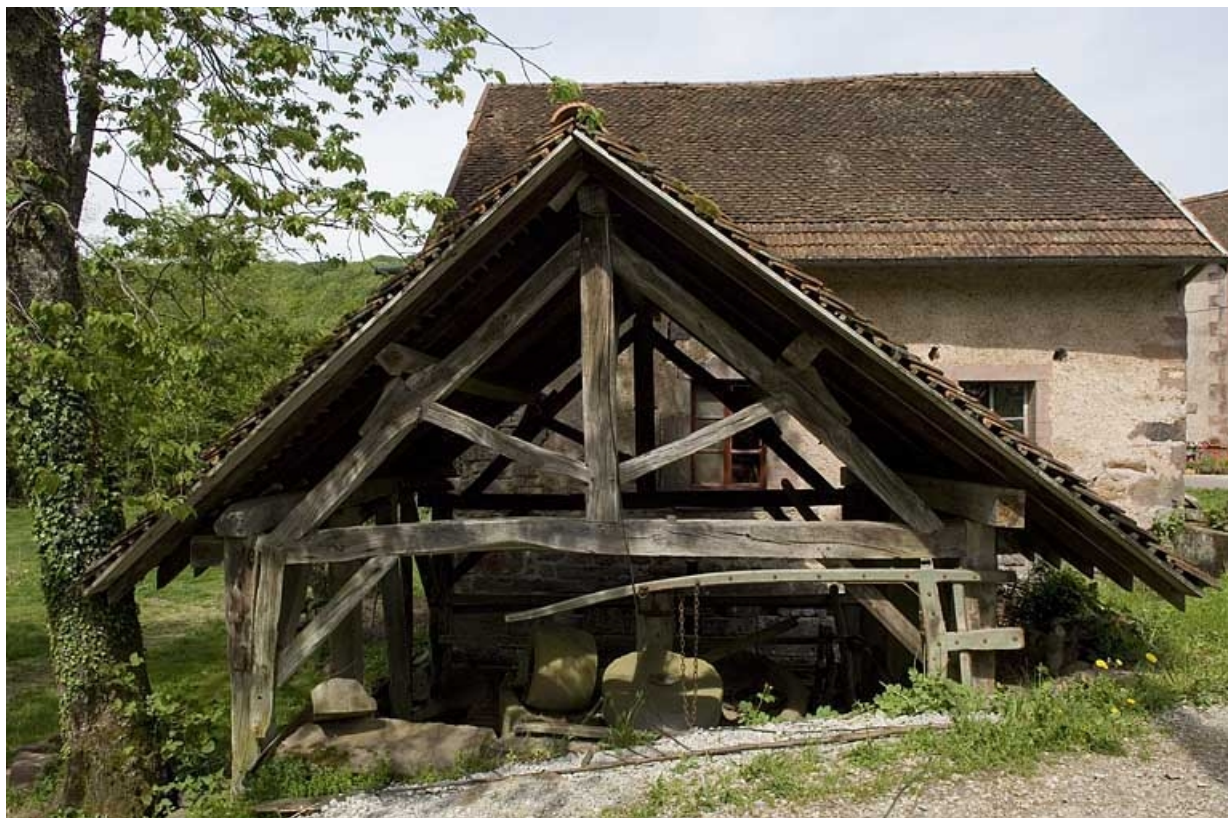
N° de l'illustration : 20067000363NUCA

La ribe vue depuis l'est.

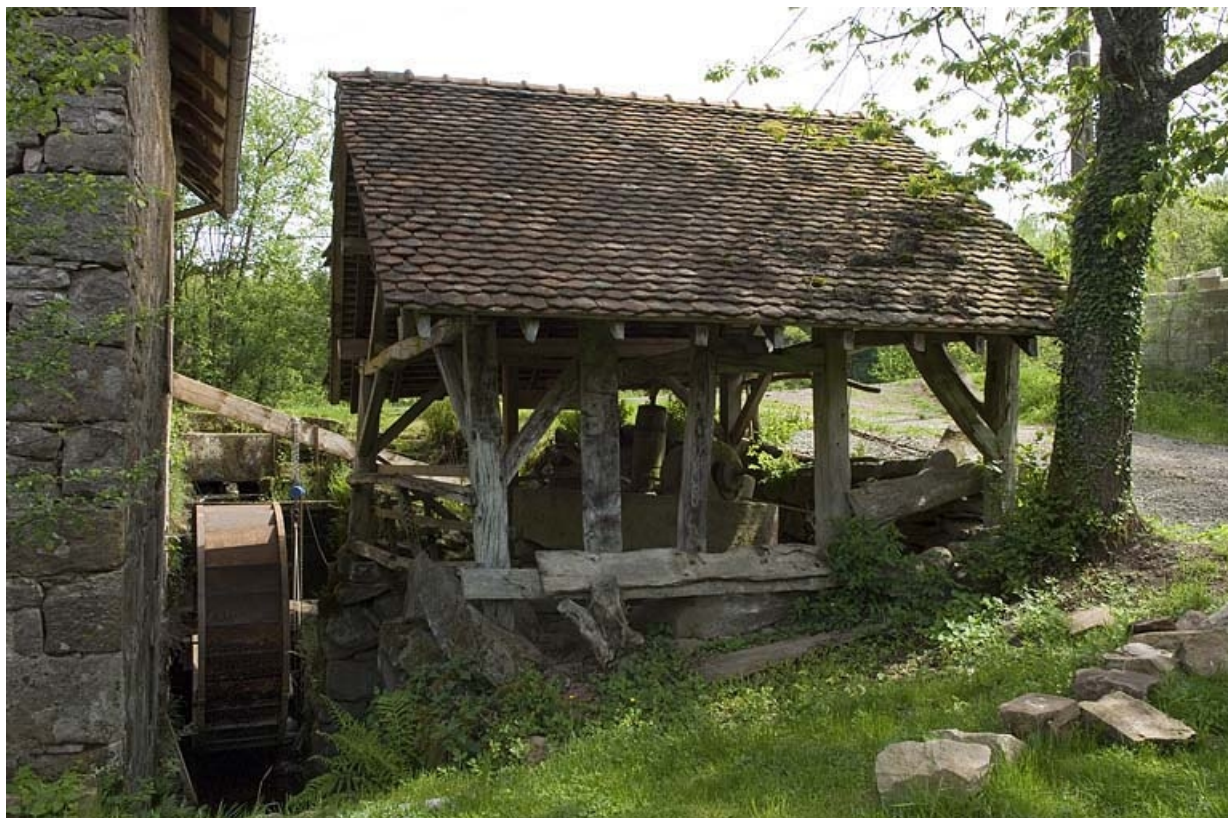
N° de l'illustration : 20067000361NUCA

La roue hydraulique et la ribe vues depuis le sud.

Énergie utilisée : énergie hydraulique, produite sur place, roue hydraulique verticale

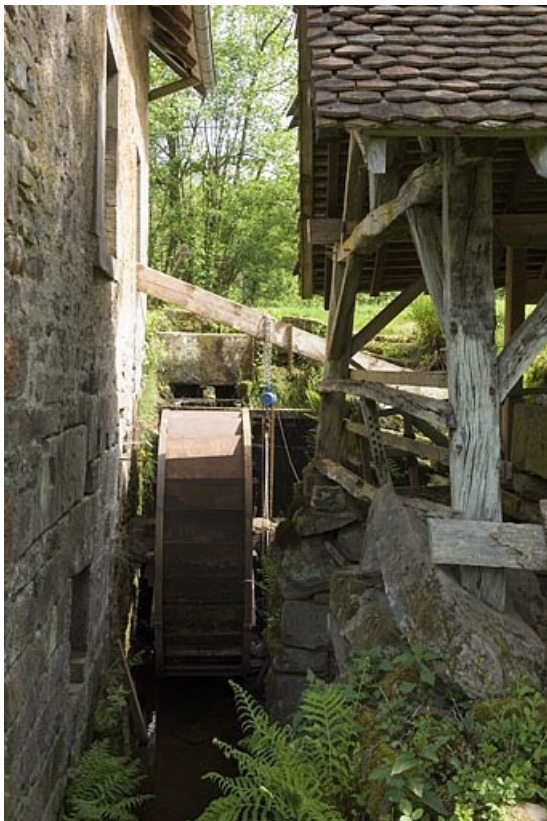
N° de l'illustration : 20067000362NUCA

La roue hydraulique en dessus (en cours de réparation).

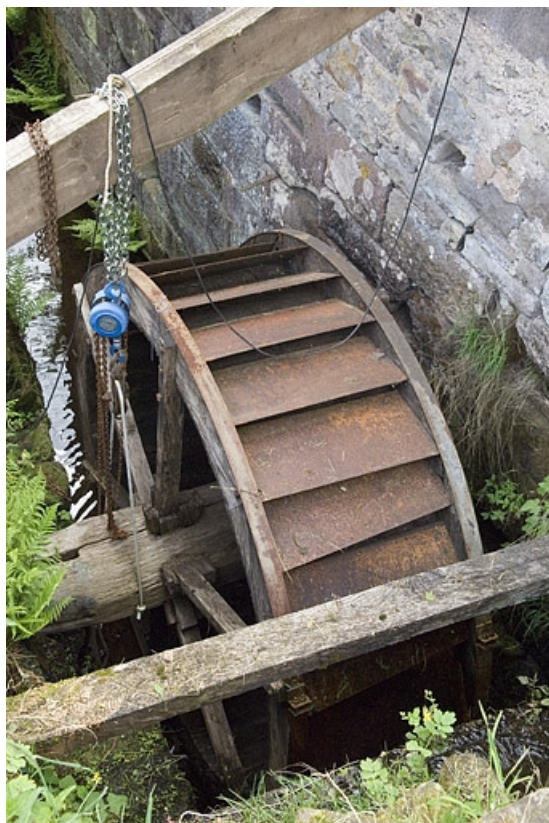
N° de l'illustration : 20067000364NUCA

Vue plongeante sur la roue hydraulique.

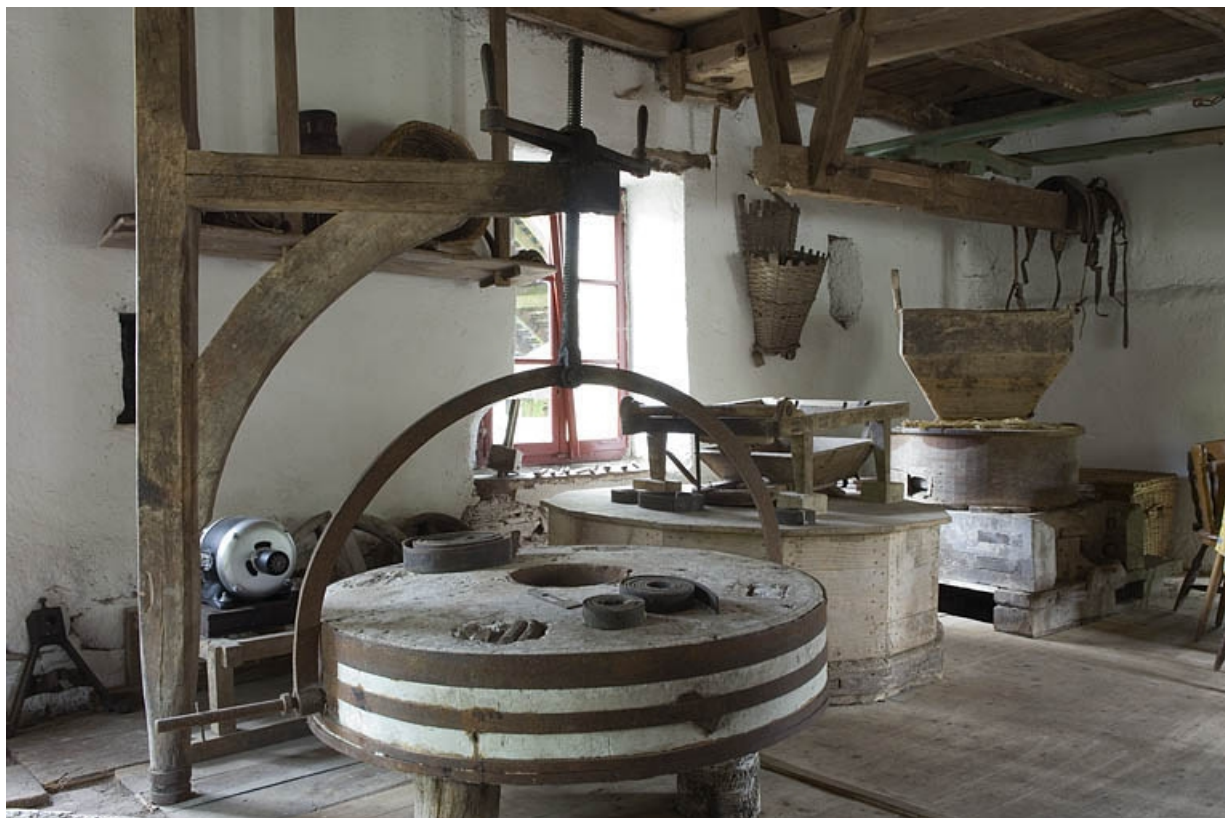
N° de l'illustration : 20067000368NUCA

La chambre des meules du moulin à farine.
70, Mélisey, lieudit : les Granges Baverey
