MOULIN À FARINE ET À HUILE DIT MOULIN BÉGEOT

Bourgogne-Franche-Comté, Haute-Saône
Mélisey
les Granges Baverey

Dossier IA70000130 réalisé en 2005

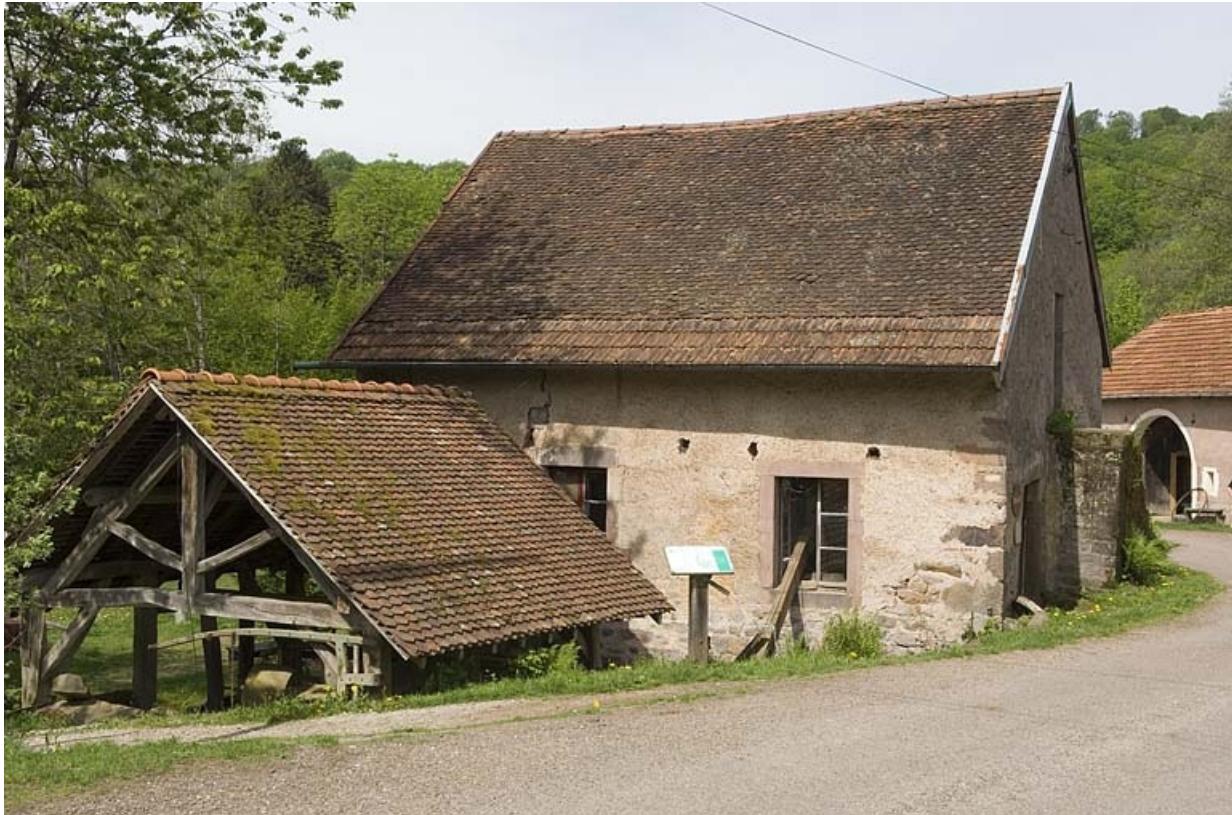
N° de l'illustration : 20067000358NUCA

Le moulin à huile et le moulin à farine vus depuis l'est.

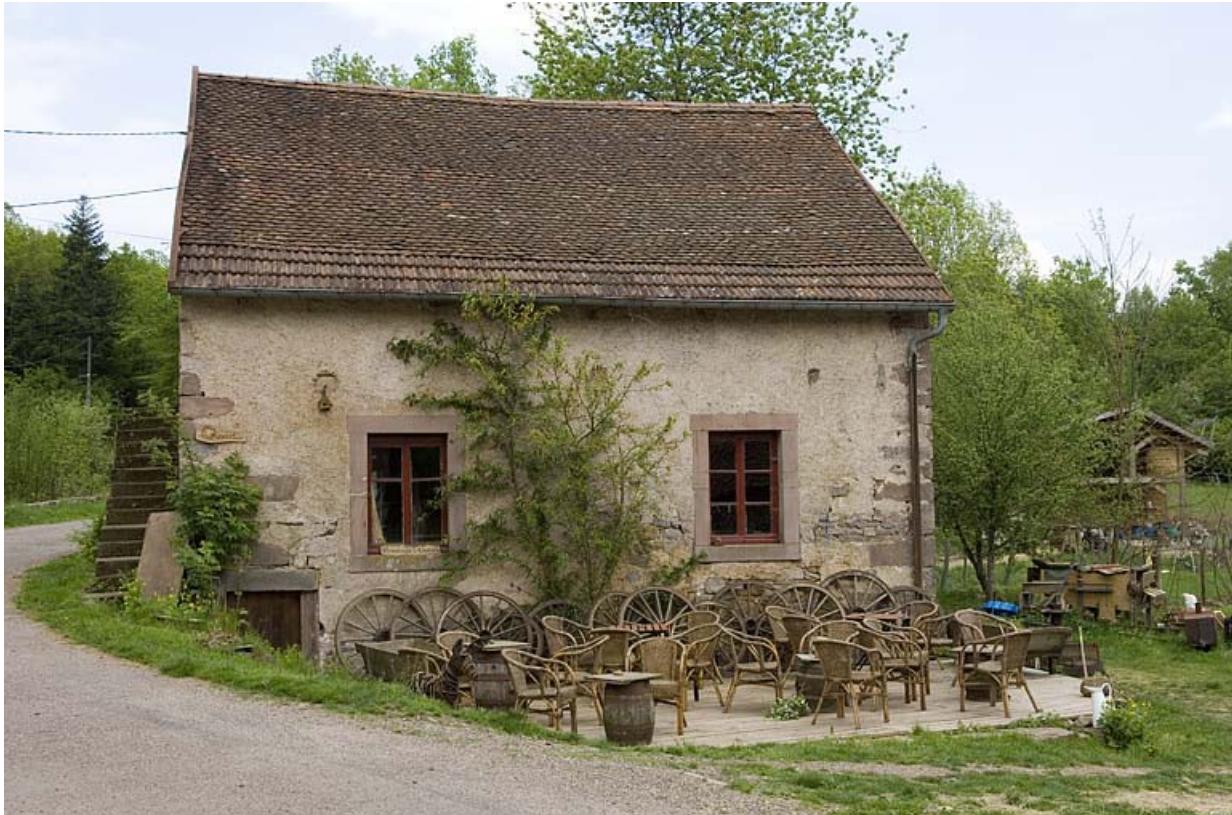
N° de l'illustration : 20067000365NUCA

La façade ouest du moulin à farine.

Le moulin est construit en moellon de grès enduit. Il comprend un étage de soubassement, où prend place le beffroi du moulin constitué de quatre poteaux massifs en grès, un rez-de chaussée abritant la chambre des meules et un étage en surcroît. La ribe, abritée sous une charpente en bois couverte d'un toit en tuile plate, est située sur la rive gauche du bief de dérivation. Le logement, adossé au bâtiment de l'étable et de la remise, compte un étage carré et un étage en surcroît. Le linteau de la porte est frappé des initiales BE et de la date 1831, alors que celui du moulin porte les initiales BX et la date 1832.

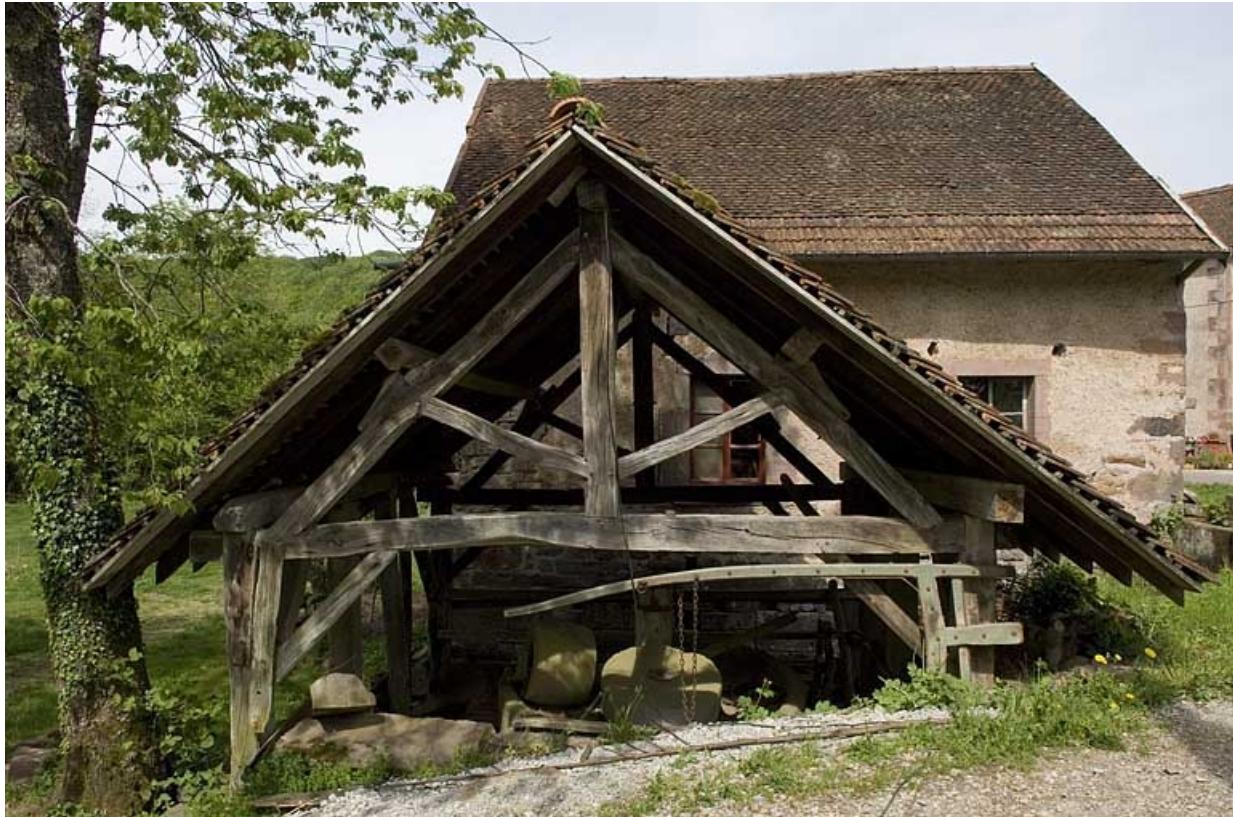
N° de l'illustration : 20067000363NUCA

La ribe vue depuis l'est.

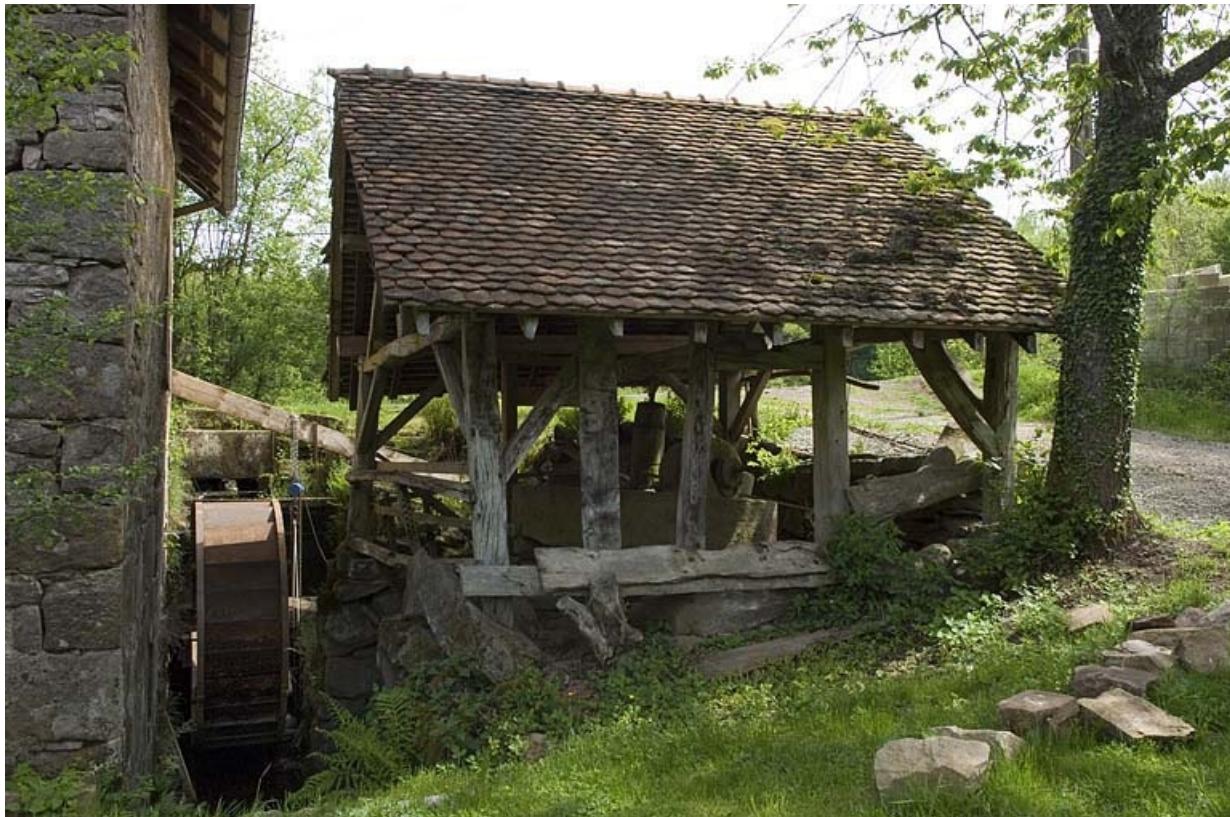
N° de l'illustration : 20067000361NUCA

La roue hydraulique et la ribe vues depuis le sud.

Energie utilisée : énergie hydraulique, produite sur place, roue hydraulique verticale

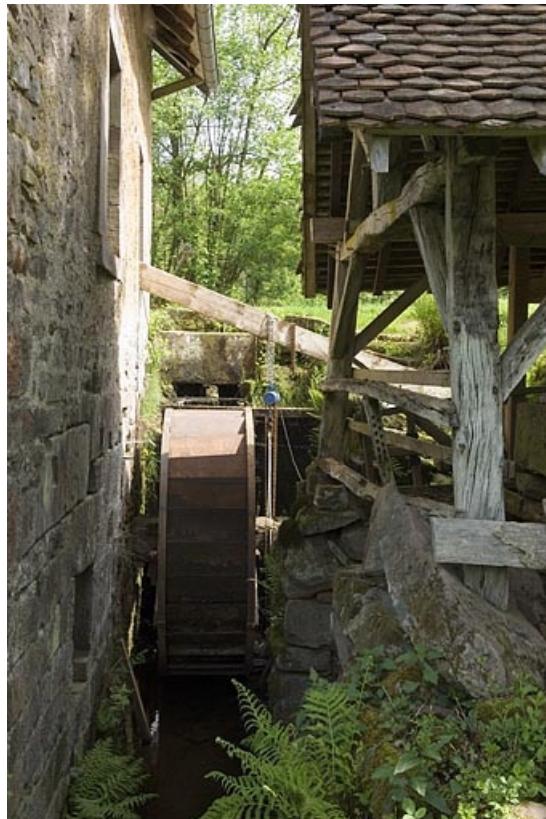
N° de l'illustration : 20067000362NUCA

La roue hydraulique en dessus (en cours de réparation).

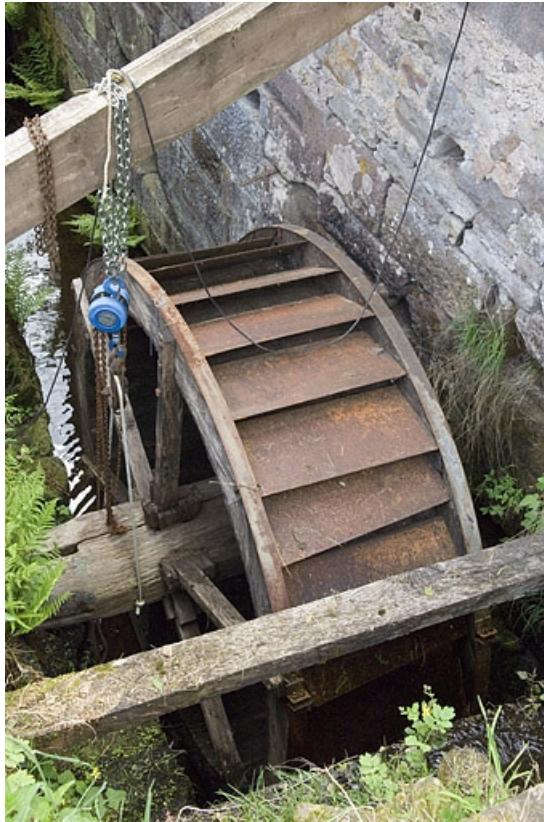
N° de l'illustration : 20067000364NUCA

Vue plongeante sur la roue hydraulique.

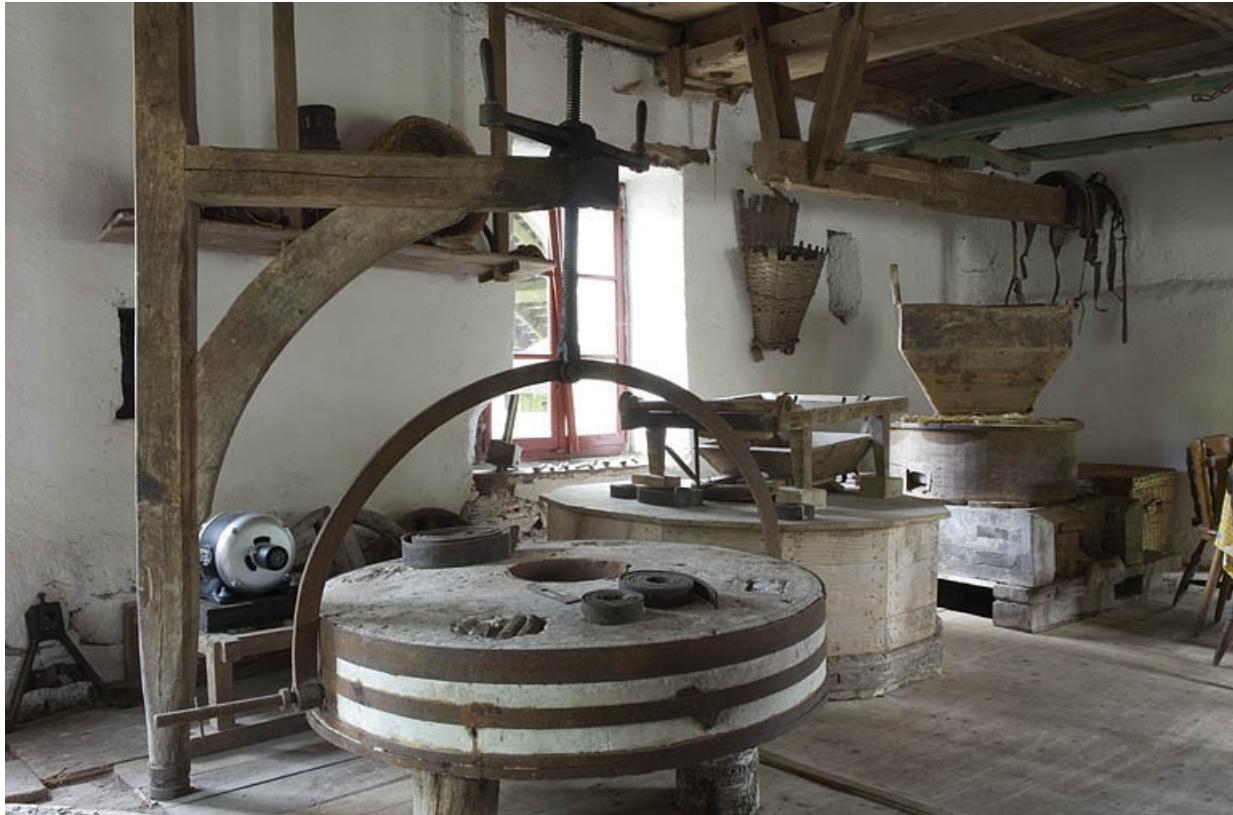
N° de l'illustration : 20067000368NUCA

La chambre des meules du moulin à farine.
