## FILATURE DE COTON BEZANSON, PUIS SOCIÉTÉ TEXTILE DE BREUCHES, PUIS SOCIÉTÉ COTONNIÈRE DOLLER, PUIS TRÉFILERIE, PUIS USINE DE MENUISERIE DE LA SOCIÉTÉ INDUSTRIELLE DE BOIS, ACTUELLEMENT CENTRALE HYDROÉLECTRIQUE ET CENTRE D'ACCUEIL POUR ENFANTS

Bourgogne-Franche-Comté, Haute-Saône  
Breuches

Dossier IA70000256 réalisé en 2007

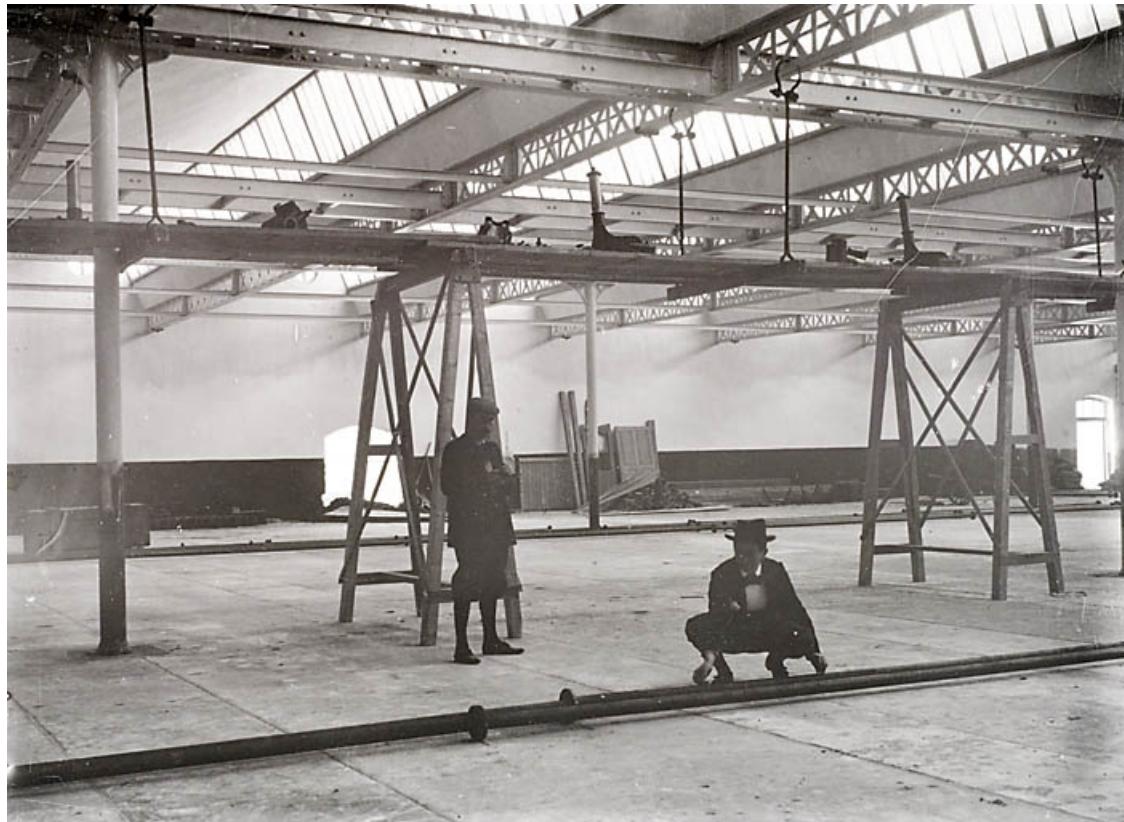
**Installation du système de chauffage dans la nouvelle filature.**

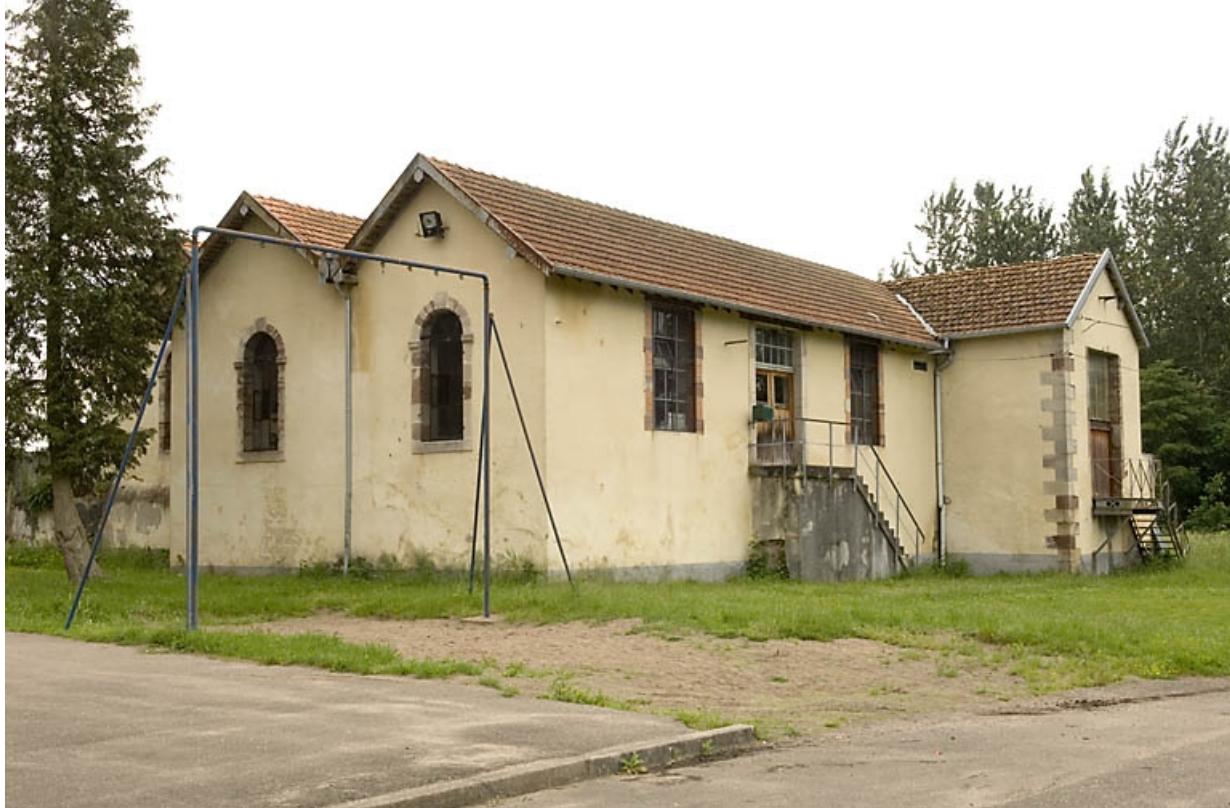
**Centrale hydroélectrique. Vue de trois quarts.**

A ses débuts, la filature est mise en mouvement par une roue hydraulique de 4,70 m de largeur et de diamètre. En 1842, la filature comptabilise 10 800 broches, réparties sur 28 métiers, qui produisent 100 t de fil. Par arrêté préfectoral du 14 mars 1848, Joseph Bezanson est autorisé à maintenir en activité une chaudière dite à tombeau (Mamby, Wilson et Cie à Charenton), en service depuis 1834, pour chauffer à la vapeur les 4 ateliers de sa filature. Elle est remplacée par une chaudière Mathebs (Thann, 68) autorisée le 28 juillet 1855. Un nouveau générateur pour la vaporisation des filés de coton est autorisé le 17 janvier 1856. Une chaudière et une machine à vapeur de 50 ch des Ets André Koechlin (Mulhouse, 68) sont autorisées le 16 mars 1859 pour actionner les métiers de la filature. L'arrêté préfectoral du 9 octobre 1862 autorise l'installation d'une nouvelle chaudière pour le chauffage des ateliers et la production de vapeur. Mention d'une usine à gaz pour l'éclairage électrique en 1869. La filature compte 15 000 broches en 1870 et en 1918, et 18 000 en 1930. En 1873, les moteurs hydrauliques et les machines à vapeur produisent chacun 100 ch. Trois chaudières à vapeur de la SACM (Mulhouse, 68), un appareil à vaporiser et une installation de chauffage Scheidecker et Kohl (Lure, 70) sont autorisées en 1905. Trois turbines sont installées à la centrale hydroélectrique en 1988, pour une puissance totale de 260 kW.

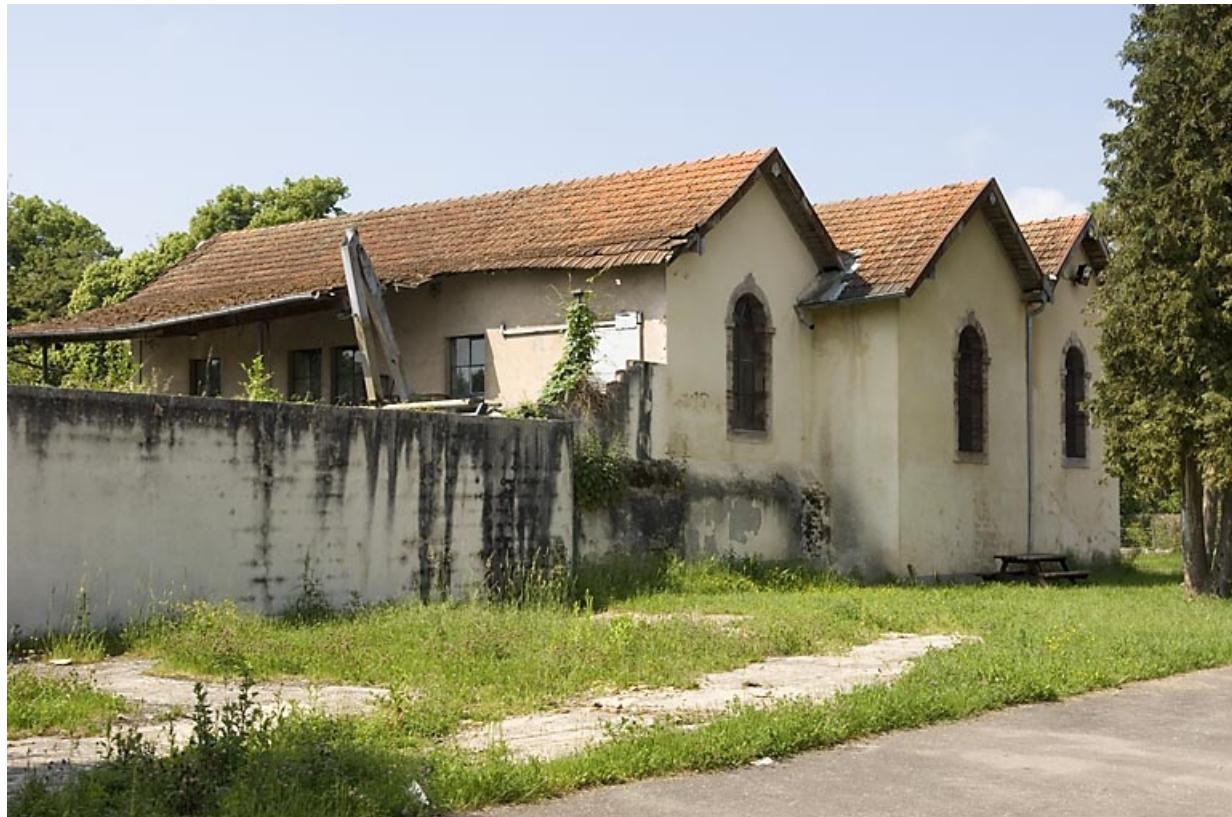
**Centrale hydroélectrique. Vue de trois quarts arrière.**

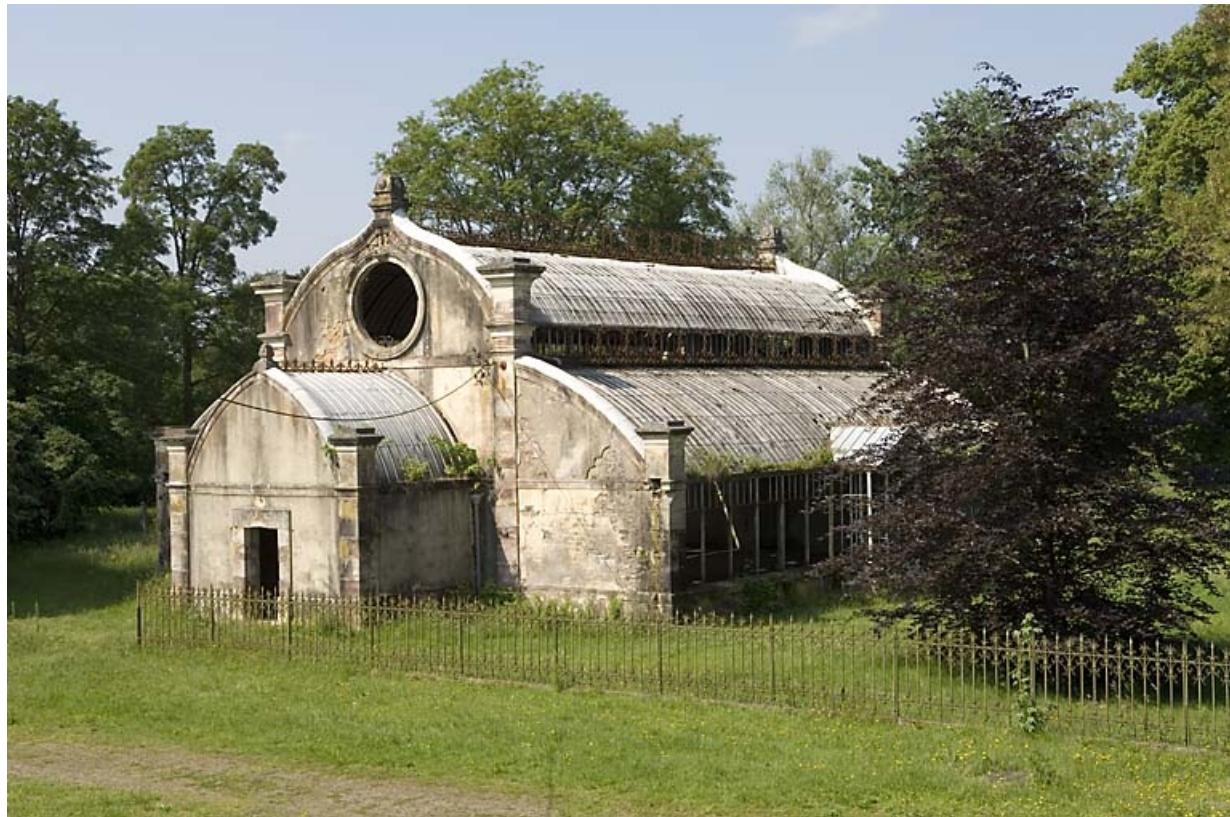
**Vue d'ensemble de la serre.**

Construit en brique et en pierre de taille calcaire, le logement patronal comprend un rez-de-chaussée surélevé, un étage carré et un étage de comble. Il est couvert de toits à croupes en ardoise. La serre se compose de murs-pignons en moellon de grès enduit et d'une structure métallique soutenue par quatre colonnes en fonte. La charpente métallique définit une voûte en berceau segmentaire flanqué de berceaux brisés rampants. La conciergerie est construite en rez-de-chaussée. Construit en U, le bâtiment abritant les écuries et les remises est bâti en moellon de grès enduit, avec chaînes d'angle harpées en pierre de taille de grès. Les baies semi-circulaires et les portes charretières sont couvertes d'arcs cintrés à voussoirs passants un-sur-deux. La centrale hydroélectrique est couverte de toits à longs pans, ajourés de baies en plein-cintre en pierre de taille de grès. Les autres logements sont construits en moellon de grès enduit, à un ou deux étages carrés, et couverts de toits à longs pans en tuile mécanique.

Inscrite dans l'ensemble des dépendances de la demeure patronale, la serre offre un bel exemple, à pignons en maçonnerie, aujourd'hui conservé.

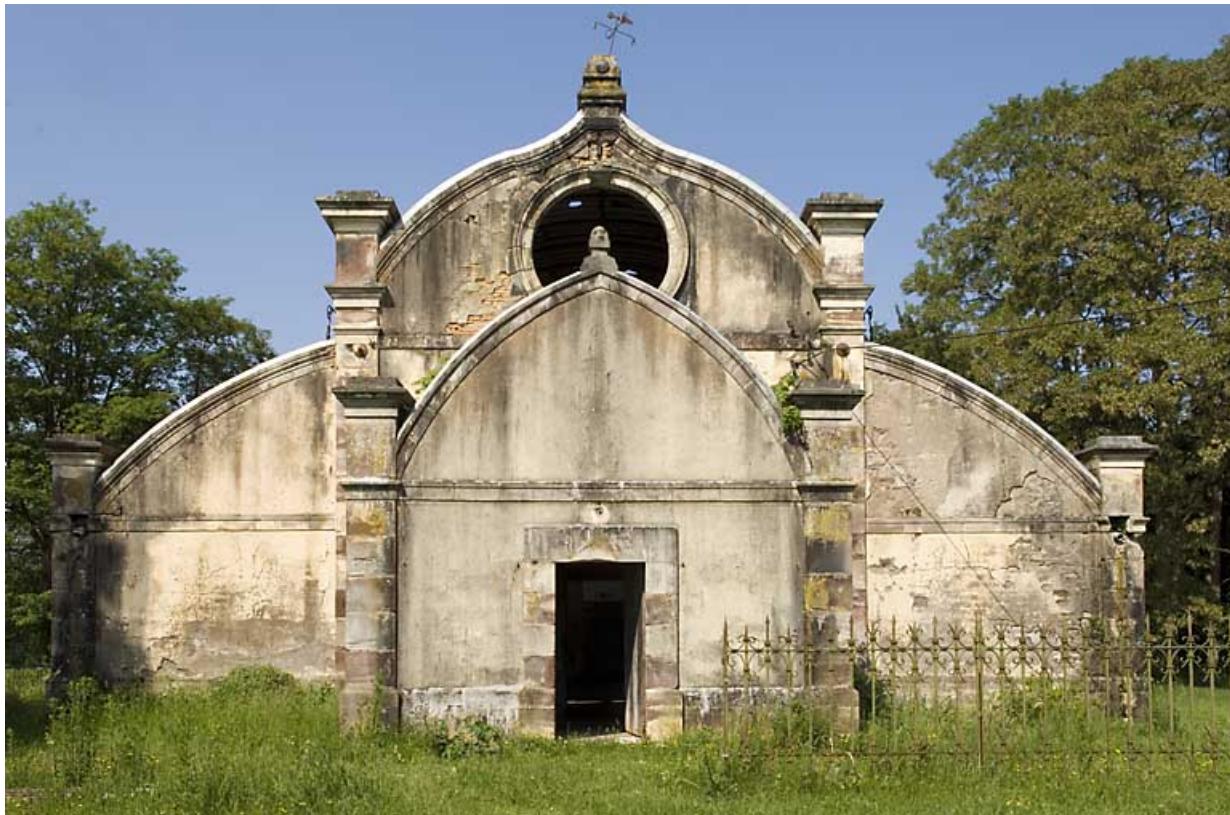
**Serre. Mur-pignon est.**

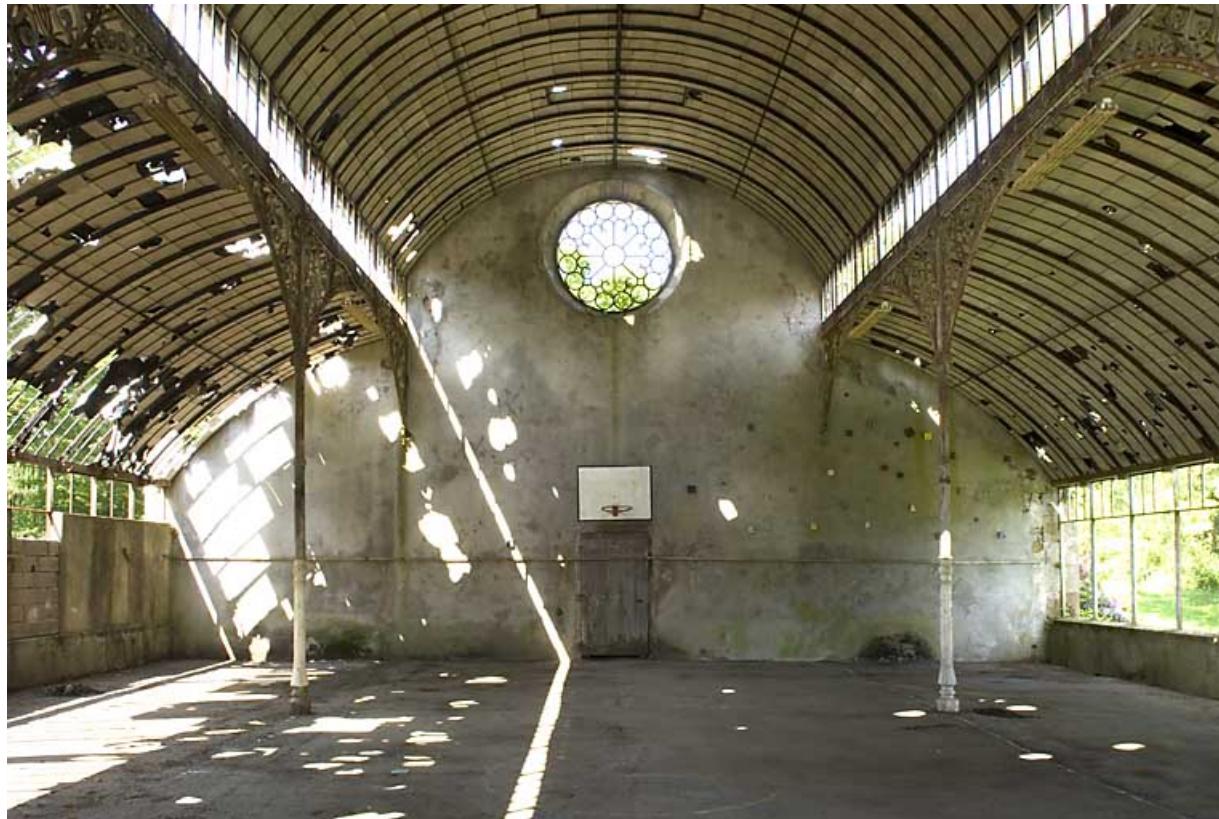
**Intérieur de la serre. Vue depuis l'est.**
